# ENEBOLIG MED GARASJE

Liagarden 42, 6212 Liabygda

## EIERSKIFTERAPPORT™

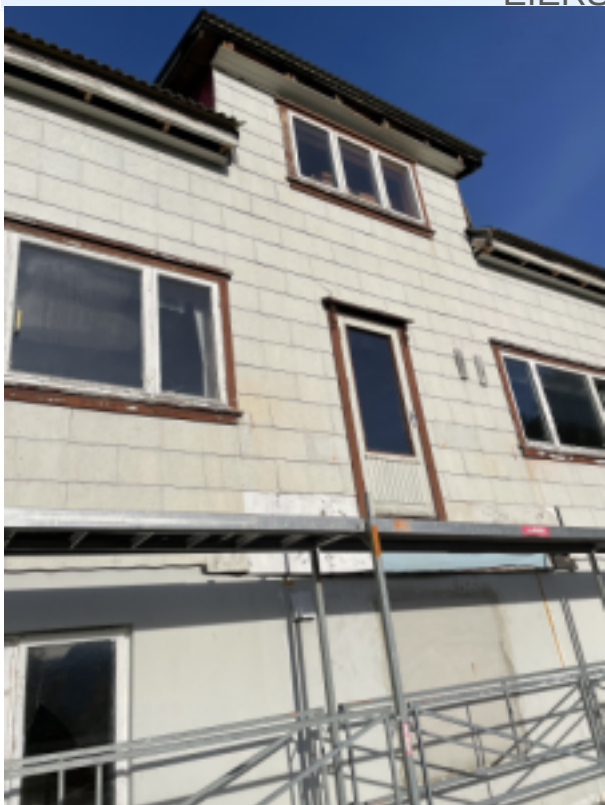
**Merknader:** Det er observert stedvis skader på eternittkledningen. Vinduer med tilhørende listverk og vannbrett har store skader, vedlikeholdsmangler og aldersslitasje.

**Merknader:** Det er store skader på vinduer og dører.

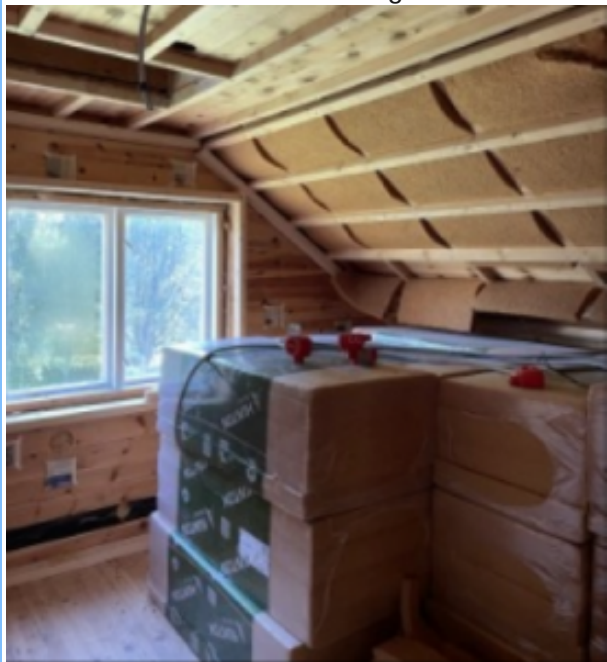
**Merknader:** Loftet er ikke ferdig innredet. Det er observert mindre tilfeller av borre-insekter på kaldloftet.

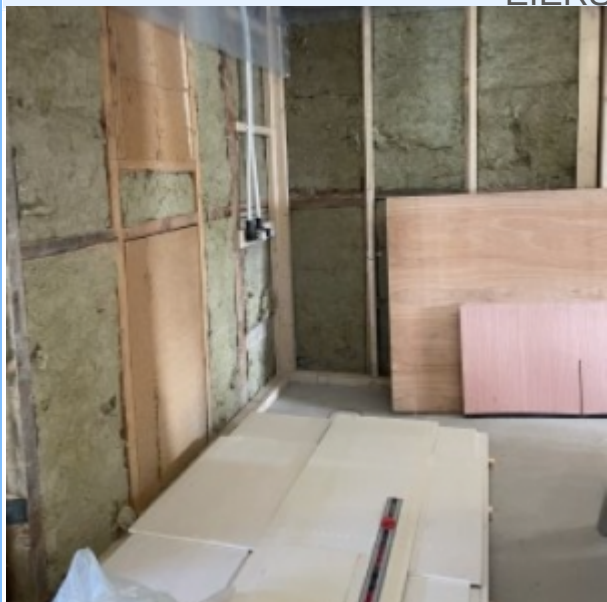
**Merknader:** Vegger mangler montert vegg- og himlings-kledning.

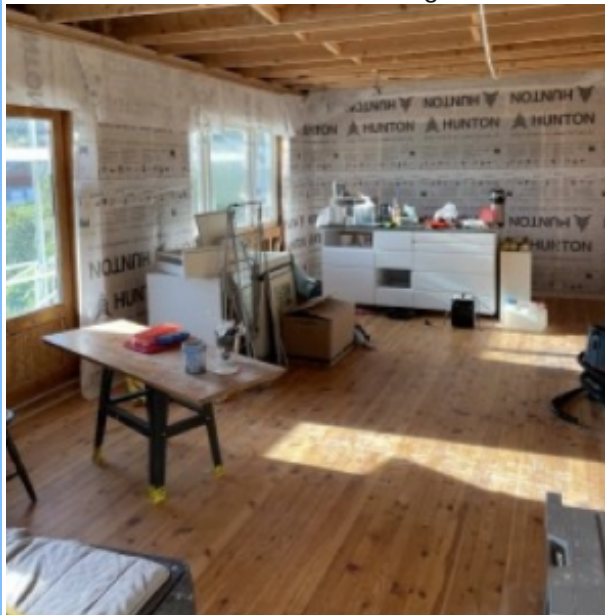
**Merknader:** Rommet er ikke ferdigstilt.
