# Tilstandsrapport

Boligbygg med flere boenheter

Glederudveien 51 H, 3517 HØNEFOSS

Befaringsdato: 02.12.2025

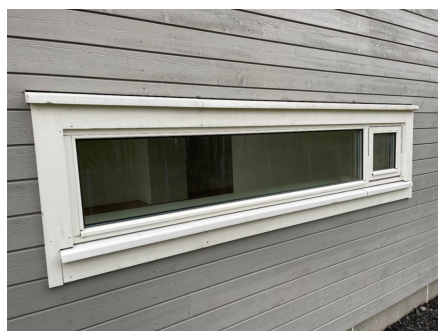
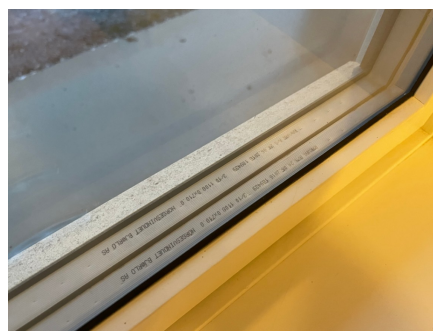
Elementene ble visuelt undersøkt og funksjonstestet under befaringen, uten merknader. Vinduene fremstår i normalt god stand. Det ble ikke avdekket slitasje av betydning, skader eller punkterte vindusglass som har negativ innvirkning på funksjonen. Det gjøres oppmerksom på at punkterte glass tidvis kan være vanskelig å avdekke.

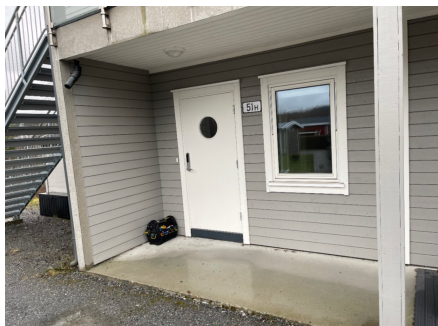
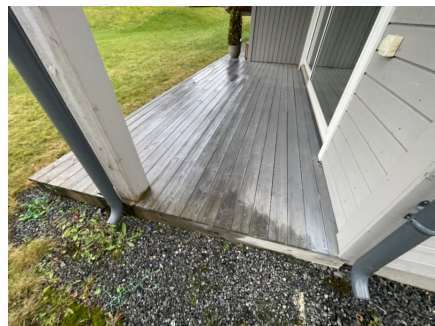
Platting (14,2 m<sup>2</sup>) sørøstvendt med tilgang fra stue, overbygget med veranda. Tradisjonelt bjelkelag med terrassebord på grunn. Plattingen fremstår i god stand, uten tegn til store skader. Det er noe behov for ettersyn og normalt vedlikehold, samt noen kledningsbord på drager. Veranda/svalgang for leilighet over danner overbygg, og konstruksjonen er ikke kontrollert med hensyn til oppbygging, tetting og avrenning.

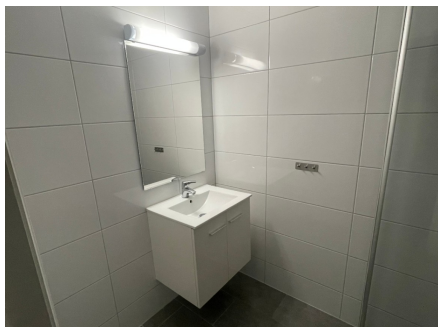
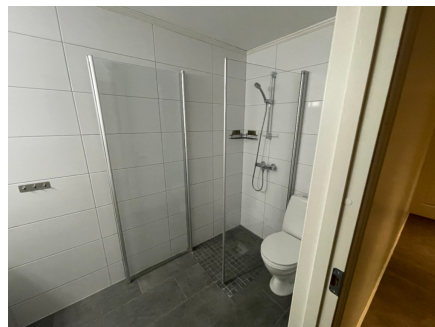
Fliser på vegger, malt glatt himling. Det er dårlig sparklet himling og godt synlige merker i overflaten. Overflatene for øvrig fremstår i god stand. Det ble ikke avdekket hulrom under fliser, riss eller sprekker ved overflatene. Noe misfarging på mykfuger, ujevne fuger og mindre trapping kan forekomme.

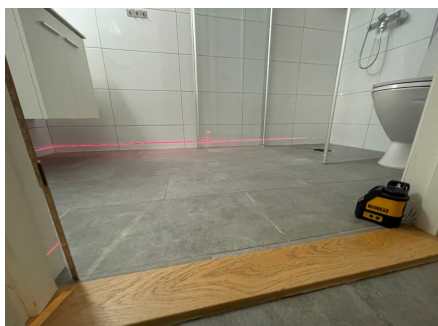
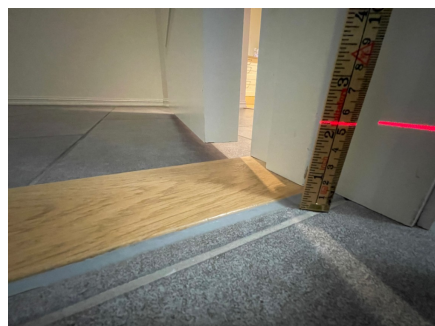
Flislagt gulv med varmekabler 10mm høyere enn tilstøtende rom, terskel hardved fuget 5mm (se bilde), fall fordelt fra dør til nedsenk på 5mm. 10mm nedsenk dusj sone, fall til sluk i dusjhjørne 6mm, høydeforskjell fra dør til sluk beregnet til 21mm. Det er ikke benyttet mykfuge ved slukrist og noe fugemasse har løsnet. Overflatene fremstår i god stand for øvrig. Det ble ikke avdekket hulrom under fliser, riss eller sprekker ved overflatene. Noe misfarging mykfuger, ujevne fuger og mindre trapping kan forekomme.

- Det er påvist at flisfuger har riss/sprekker.

Manglende eller skadet fugemasse kan føre til lekkasjer og påfølgende skade på underliggende bygningsdeler over tid.

Fallforholdene bør vurderes nærmere, da mindre enn anbefalt fall kan medføre at vann ikke ledes effektivt til sluk, noe som øker risikoen for fuktskader ved endret bruk eller økt belastning.

Det bør etableres mykfuge ved slukrist, og løs fugemasse bør utbedres for å hindre vanninntrengning og redusere risikoen for fuktskader i konstruksjonen.

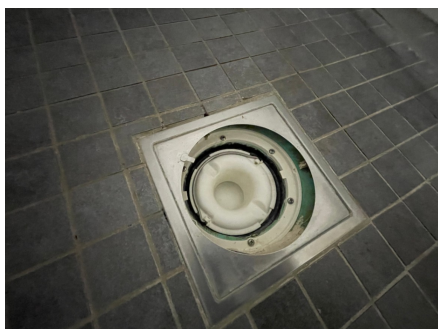
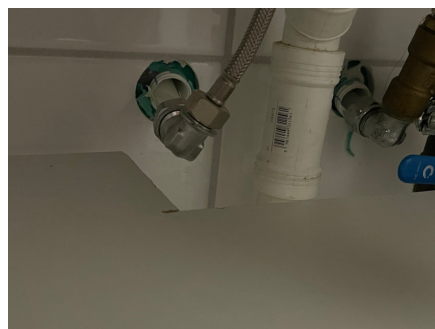
- Det er påvist mangelfull/feil utførelse rundt rørgjennomføringer e.l. som gir fare for fukt i konstruksjonen i våtsone.
- Rommet er et våtrom hvor det ved etablering var krav om "uavhengig kontroll", men det foreligger ingen dokumentasjon på at det er utført "uavhengig kontroll".

- Overvåk konstruksjonen jevnlig. For å få tilstandsgrad 0 eller 1 må løsningen utbedres, men tidspunktet for når dette er nødvendig er vanskelig å si noe om.
- Konsekvensen er at det kan oppstå fuktskader i konstruksjonen bak overflatematerialet. Vann kan trenge inn gjennom utette rørgjennomføringer og forårsake fuktskader ved fukttilførsel gjennom enten bruksvann eller lekkasjevann.
- Dersom det ikke foreligger dokumentasjon i forhold til våtrommets utførelse kan det ikke med sikkerhet sies om våtrommet er bygget i henhold til gjeldende forskrifter og standarder på byggetidspunktet.

Manglende dokumentasjon og ikke synlige mansjetter medfører usikkerhet om utførelsen er fagmessig, noe som øker risikoen for fuktinntrengning og skader i konstruksjonen over tid.

Det bør fremskaffes dokumentasjon på utførelse av membran og mansjetter rundt rørgjennomføringer og sluk.

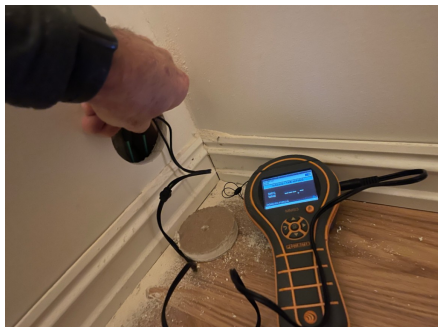
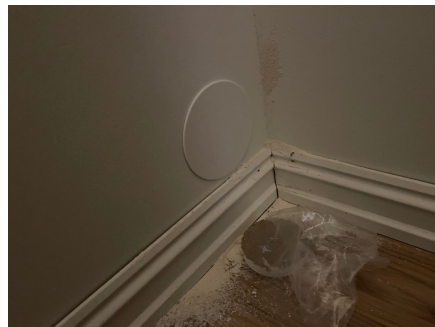
Hulltagning i vegg mot tilstøtende soverom, målt i bunnsvill med elektroder. Det ble ikke indikert forhøyede fuktmålinger på befaringen.

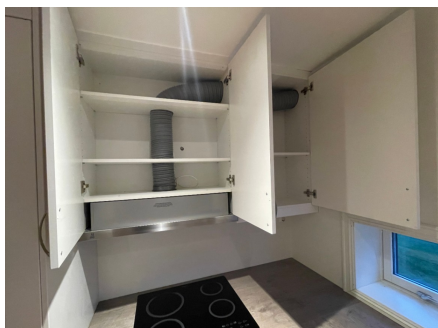
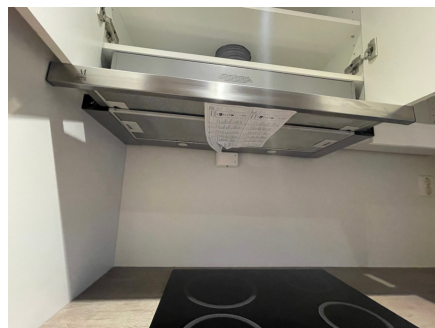
Manglende trykkvakt kan føre til feil trykkforhold i boligen, noe som kan gi dårlig inneklima, redusert ventilasjonseffektivitet og i verste fall skade på bygningens konstruksjoner.

Det bør monteres og tilkobles trykkvakt på ventilasjonsanlegget for å sikre korrekt trykbalanse ved bruk av kjøkkenventilator.

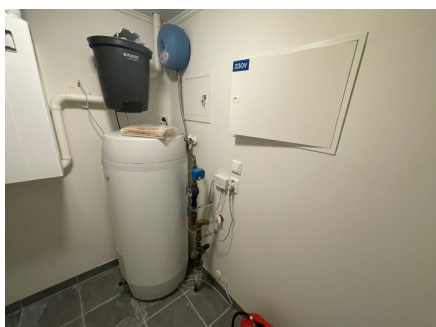
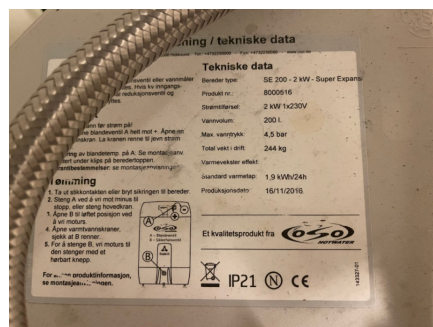
Varmtvannsbereder TYPE: OSO SE 200 fra byggeår er installert på bod/teknisk rom med sluk i gulv. Det er synlig membran mansjett/duk under klemring i sluk. Rommet hvor berederen er plassert, ligger 5 mm lavere enn tilstøtende rom, og det er skyvedør med overgangslist (uten terskel). Det er målt 5 mm fordelt fall på gulvet og 9 cm sokkelflis. Det er montert vannstoppeventil og ettermontert ekspansjonskar. Berederen har fast tilkoblet elektrisk tilførsel. Det ble ikke registrert aktive lekkasjer i boligen på befaringsdagen. Metode og utførelse på røropplegg er kun begrenset vurdert, da dette er et eget fagområde. Det er mye misfarging på gulvet etter tidligere lekkasje fra sikkerhetsventil.
