# Befaringsrapport

Vedlegg til tilstandsrapport datert 04.11.25

📍 Hedensrudveien 43 C, 3040 DRAMMEN

# gnr. 112, bnr. 280, snr. 3

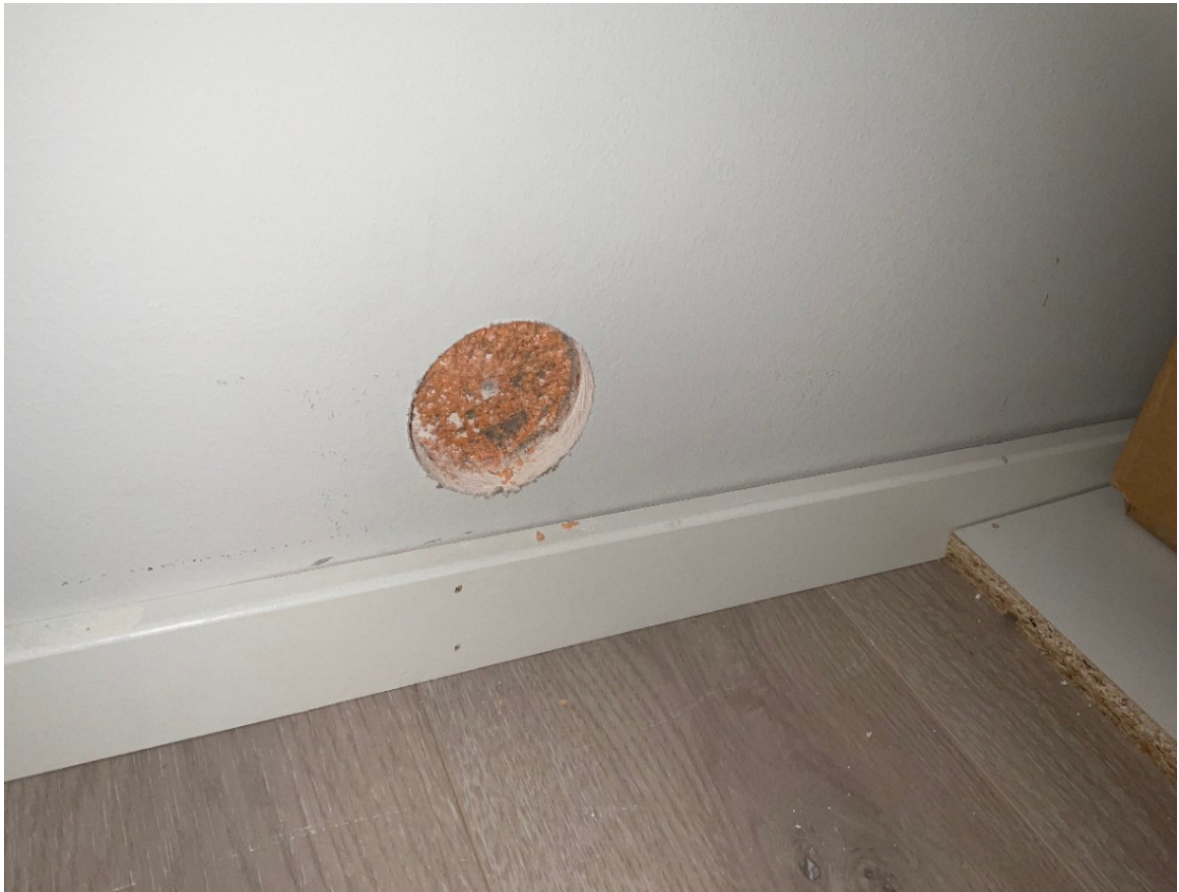
Tilleggende konstruksjoner/vegger til badet består av yttervegg, vegg mot nabo og vegg mot annet våtrom (vaskerom) så den eneste aktuelle vegg det er mulige å foreta hulltaking i er vegg mot trapp. Takstmann forsøkte derfor å foreta hulltaking fra bod under trapp men oppdager at denne vegg er av mur/Leca (se bilde). Det var derfor ikke mulig å gjennomføre hulltakingen og dette er i tråd med kriteriene for unntak iht. Forskrift til avhendingslova. Takstmann foretok enkelt fuktsøk med Protimeter 2 og det ble ikke indikert unormalt utslag (se bilde). TG IU

Veggen mot trapp er av mur/Leca så det er ikke mulig å foreta fuktmåling.

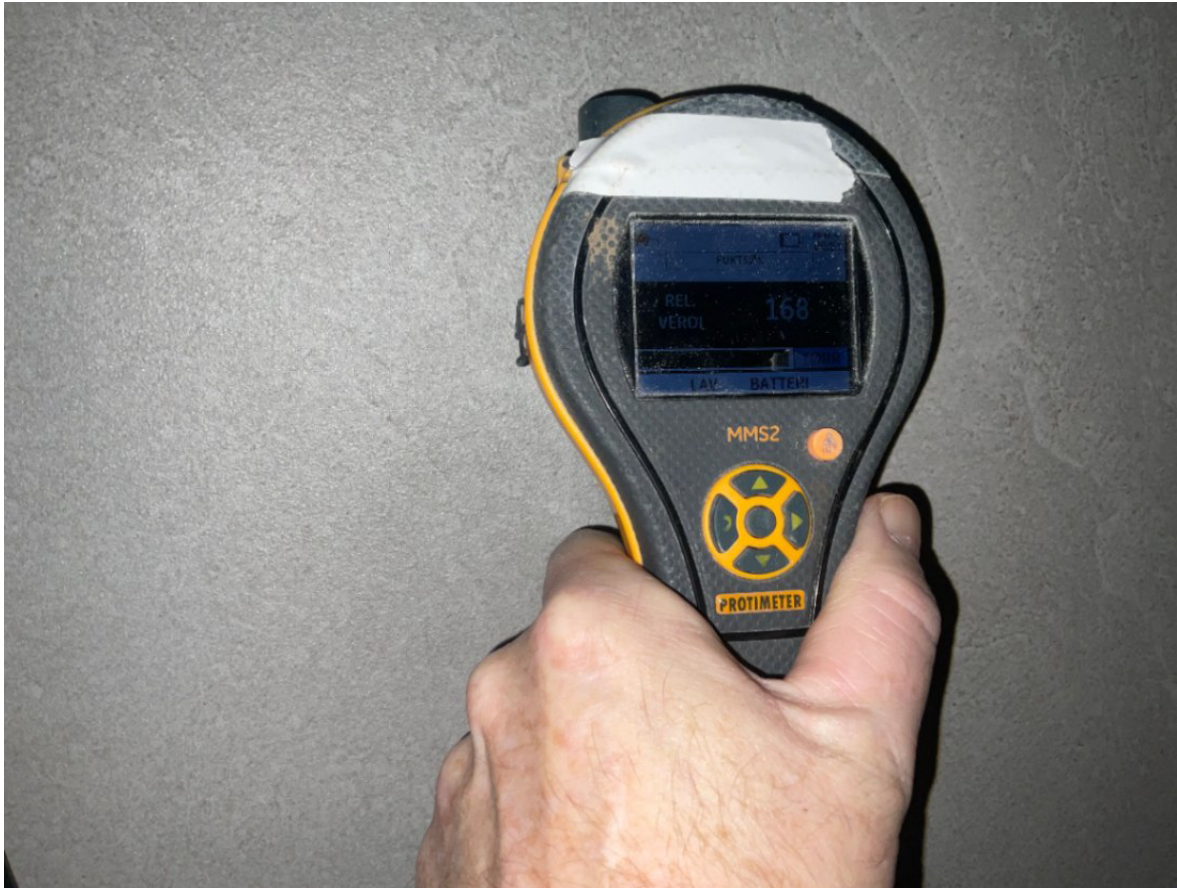
Fuktsøk i dusj indikerte ingen unormale utslag.

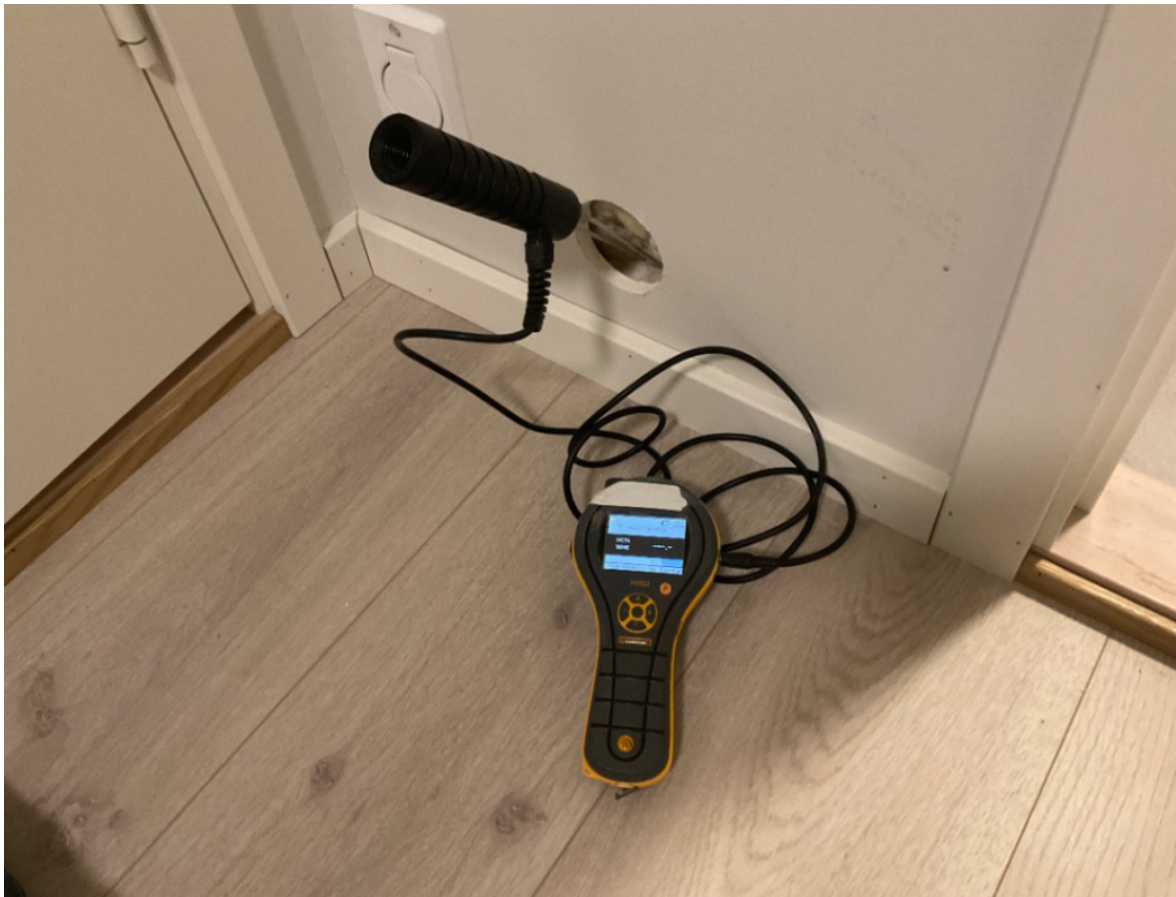
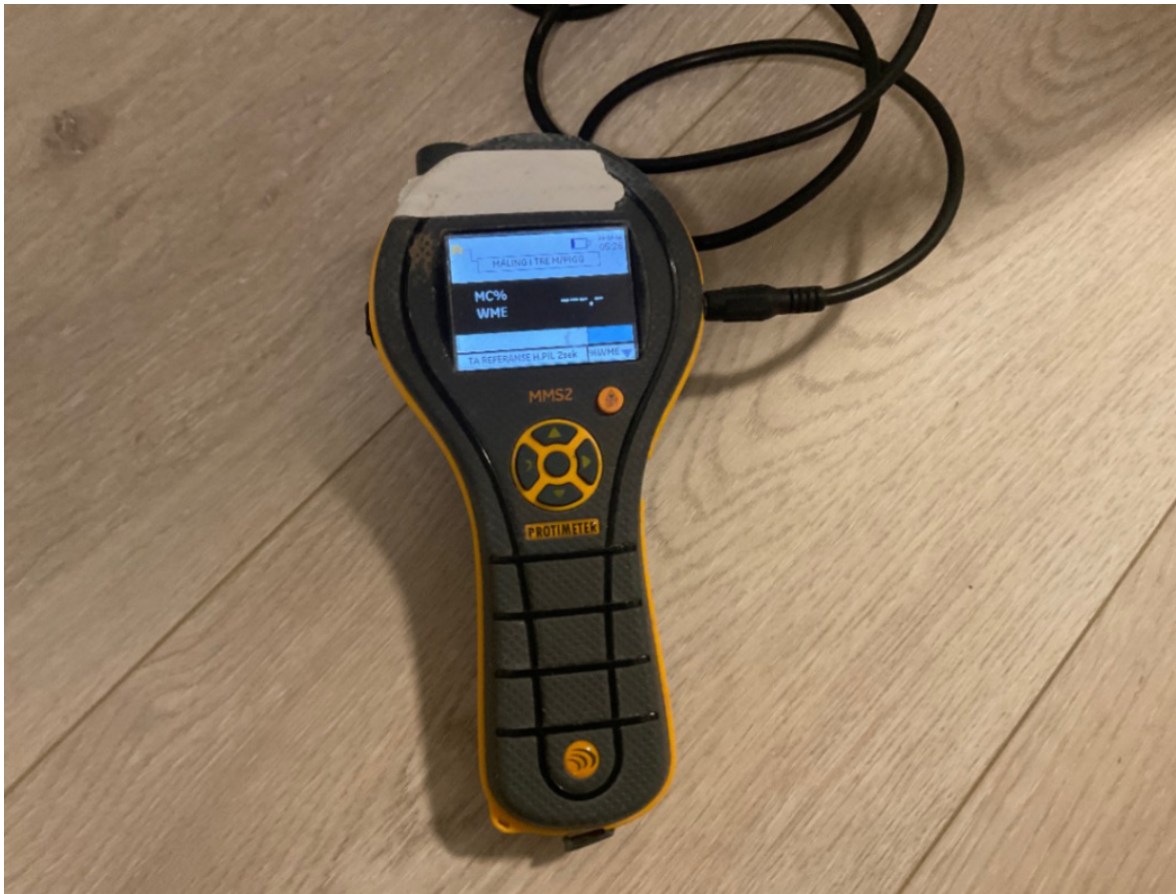
Det ble foretatt hulltaking i gang mot vaskerom. Det ble ikke registrert avvik i konstruksjonen. Det ble foretatt fuktmåling i svill med Protimeter 2 med pigger og det ga ingen utslag på fukt (se bilder). TG 0.

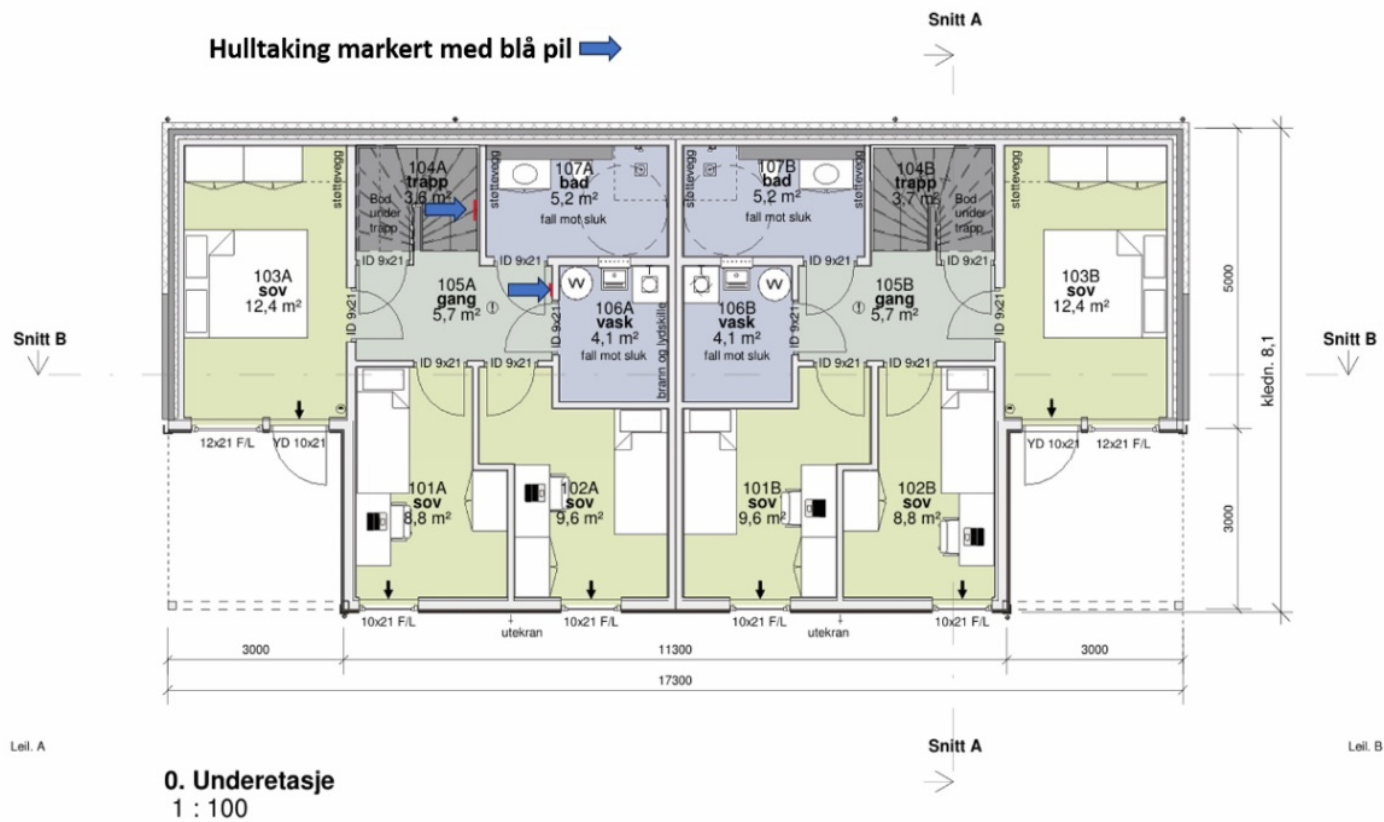
Plantegning.

Plantegninger viser hvor hulltaking er foretatt
