# Tilstandsrapport

Tomannsbolig

Hedensrudveien 43 C, 3040 DRAMMEN

Befaringsdato: 22.08.2025

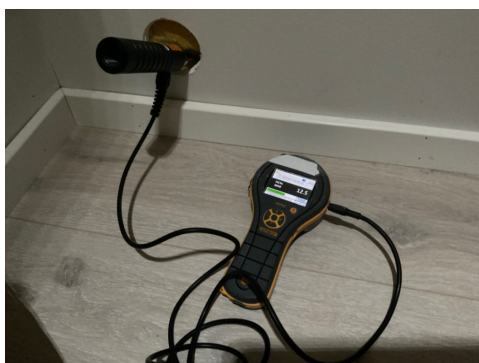
Gulvet har laminat. Veggene har plater. Hulltaking er foretatt uten å påvise unormale forhold. Hulltaking er foretatt ved/i bod. Fuktkvotemåling (vekt%) i konstruksjonen ble målt til 12.

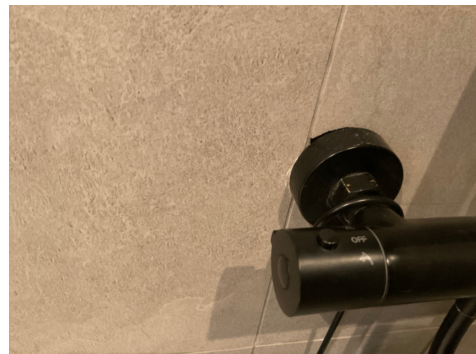
#### Vurdering av avvik:

- Det er avvik:

Utbedring bør påregnes. Det anbefales å montere dekkning/mansjett el.

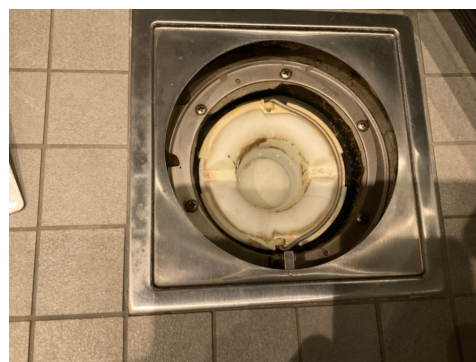
Det er plastsluk og smøremembran med dokumentert utførelse.

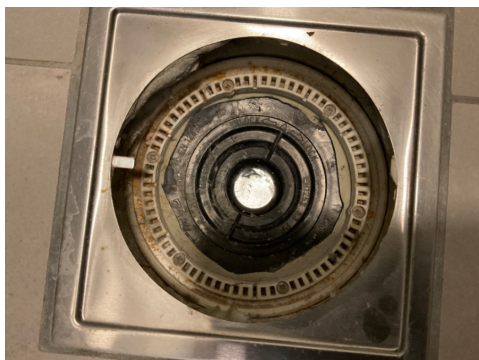
Det er plastsluk og smøremembran med dokumentert utførelse.

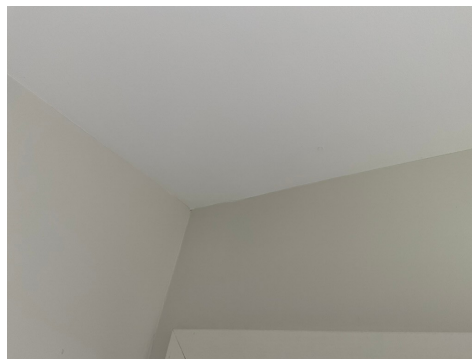
Det er registrert riss/sprekker i hjørner på vegger og overgang vegg-tak.

Lokale utbedring bør påregnes.
