# Tilstandsrapport

Enebolig

Bakkegaten 8, 4400 FLEKKEFJORD

Befaringsdato: 20.10.2025

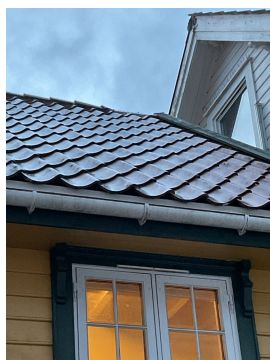
Det er registrert fuktmerker rundt gjennomføring av luftehatt.

Det må monteres nye mønestein der det mangler.

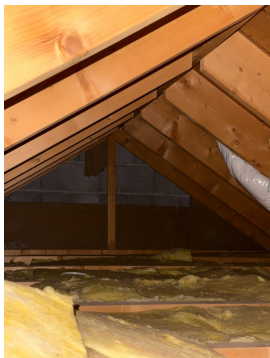
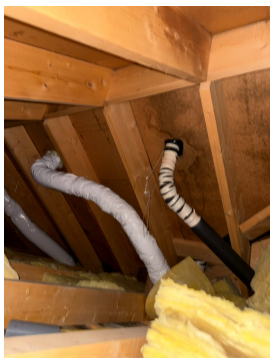
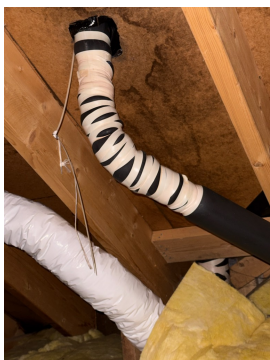
- Det er påvist fuktskjolder/skader i takkonstruksjonen.

- Det må gjøres nærmere undersøkelser.

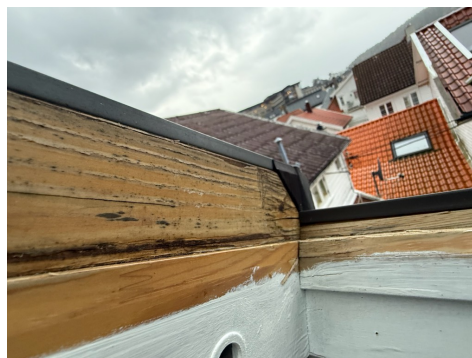
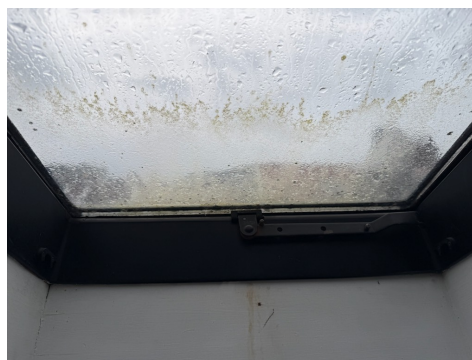
Takvinduer med råteskader må byttes, råteskadene sprer seg over tid og vil kunne slippe inn nedbørs vann.

Enkelte vinduer i boligen har kondensmerker, det må tas en vurdering om disse må skiftes.

Lås som er løse må festes.

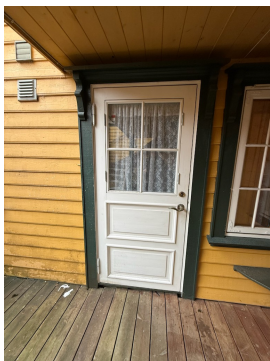
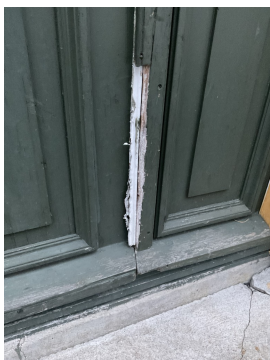
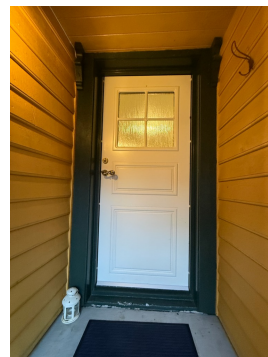
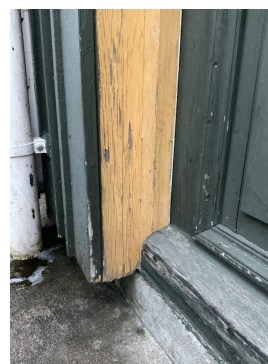
- Det er påvist dør(er) med fukt/råteskader.
- Karmene i dører er værslitte utvendig og det er sprekker i treverket.

Ytterdør mot gate har råteskader og har værslitt overflate.

Råteskaden må skiftes ut for å unngå lekkasje inn.

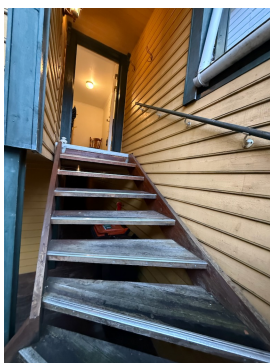
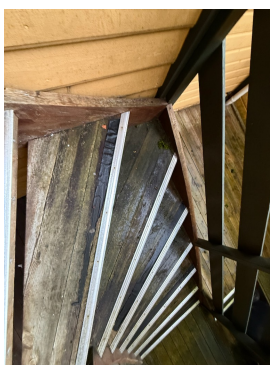
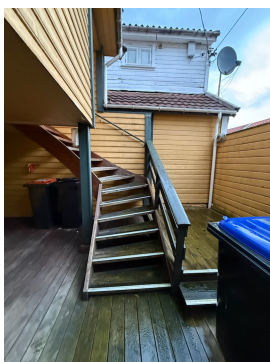
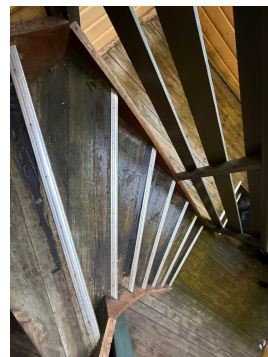
- Det er ikke montert rekkverk.
- Rekkverkshøyder er under dagens forskriftskrav til rekkverk i trapper.
- Det er påvist fukt-/råteskader i konstruksjonen.

Det er registrert råteskader i enkelte trinn i trappen.

Råteskadet trinn må byttes ut og rekkverk må monteres på venstre side, slik at trappen blir sikker å gå i.

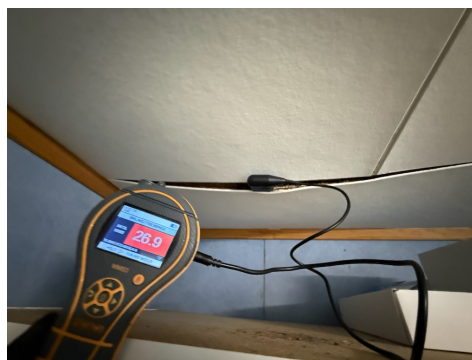
Det er registrert fukt i gulv kjøkken i andre etasje og i taket nedenfor (vaskerom 1 etg) kjøkkenet. Hjemmelshaver opplyser om at det har vært lekkasje fra et kjøleskap i 2 etasje.

Lekkasje fra kjøkken må undersøkes nærmere for å kartlegge omfang.

Kosmetisk slitasje på gulv kan utbedres med sliping og lakking av gulv. Knirk i gulvet kan utbedres ved å feste knirkepunkt.

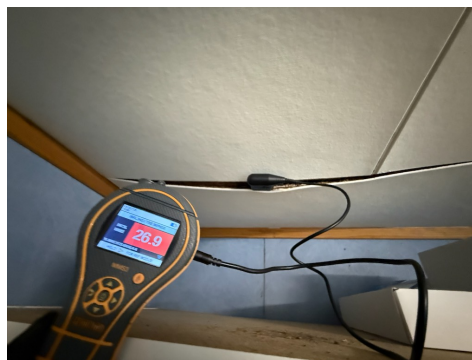
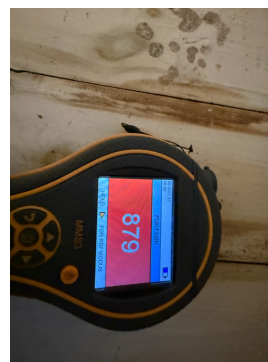
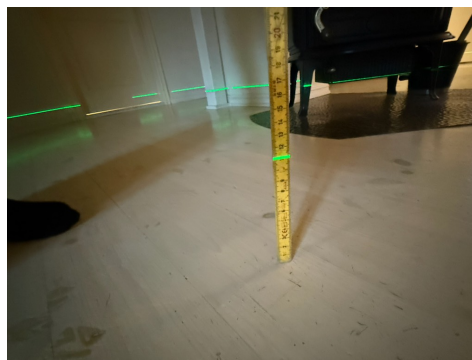
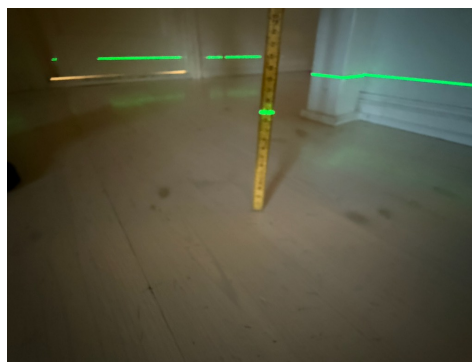
- Det er påvist fuktskader i etasjeskiller
- Målt høydeforskjell på mellom 10 - 20 mm innenfor en lengde på 2 meter. Tilstandsgrad 2 gis med bakgrunn i standardens krav til godkjente måleavvik.

Fuktskadene er fra kjøkken 2 etasje ned til vaskerom 1 etasje.

Det må gjøres videre undersøkelse i etasjeskille mellom kjøkken 2 etasje og vaskerom 1 etasje for kartlegging av omfang.

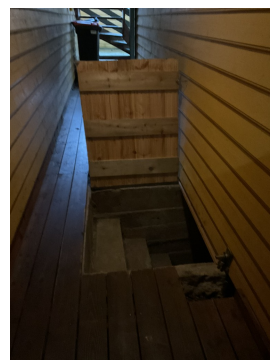
- Det er ikke tilfredsstillende ventilering av krypkjeller.
- Det er avvik:

Bedre ventilerings av kryprommet må etaleres med ventiler. Om det ikke er nok ventillering av kryprommet kan det dannes sopp, råteskader og kondens.

Det må undersøkes om veggene av naturstein må forsterskes, da det kun er stablet.

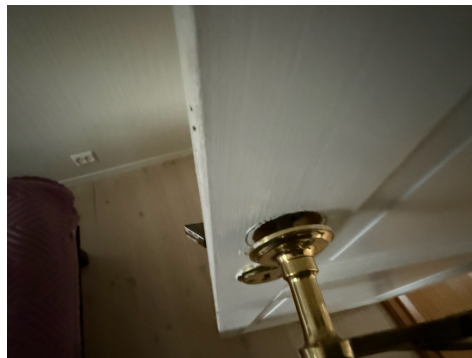
- Det er påvist avvik som tilsier at det bør foretas tiltak på enkelte dører.
- Enkelte av innvendige dører har en del slitasje.
- Det er avvik:

Håndtak må festes og enkelte dører må justeres.

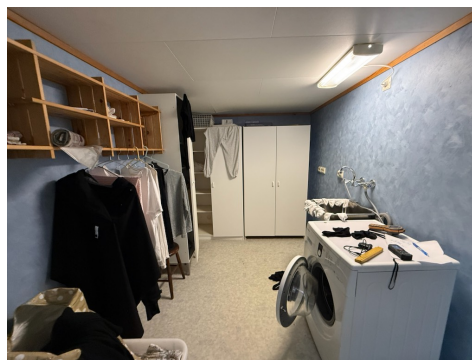
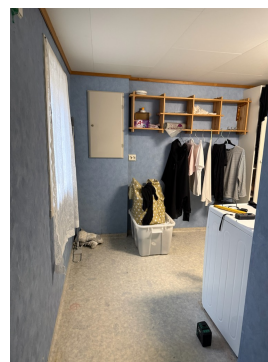
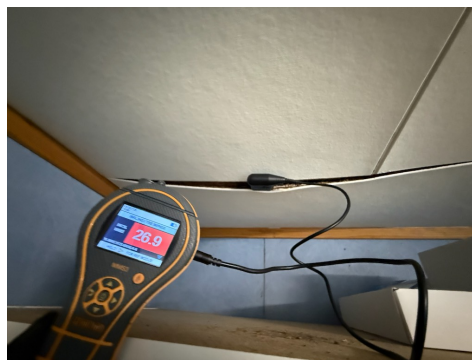
- Det er registrert synlige tegn på fukt-/råteskader.
- Det er uegnede materialer i våtsoner.

Det er observert fuktskader i himling.

- Påviste fuktskader kan føre til muggvekst over tid, noe som kan påvirke innneklimaet. Dersom skadene utvikler seg, kan dette svekke bygningens konstruksjon og medføre større skader på tilstøtende konstruksjoner.

Det må gjøres videre undersøkelser for å kartlegge omfanget av skaden i himlingen.

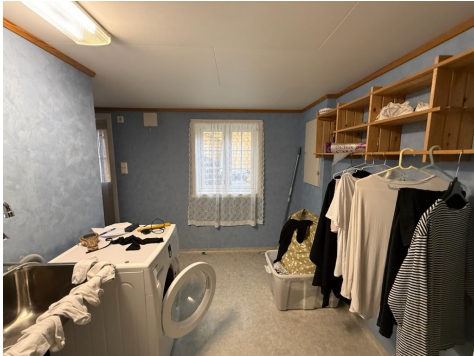
- Hovedkonsekvensen av utilstrekkelig høydeforskjell er økt risiko for at vann kan trenge ut av våtrommet og inn i tilstøtende rom. Dette kan føre til fuktskader i tiliggende konstruksjoner.

Det må tas en vurdering og gulvet må oppgraderes.

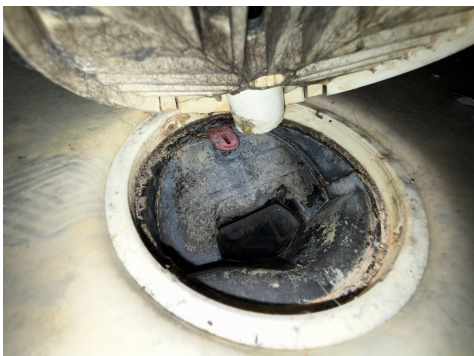
- Det er viktig å merke seg at levetiden til en membran varierer basert på kvalitet, installasjon og bruk. Eldre membraner kan bli sprø og sprekke opp, noe som fører til at de mister sin vanntettende funksjon. Dette kan resultere i vannlekkasjer gjennom vegger og gulv og fuktskader.

Det må tas en vurdering om vinylbelegget må byttes.

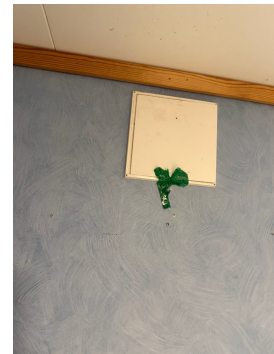
Det er ikke montert mekanisk vifte på vaskerommet. Dette er for å drive ut fuktig luft fra badet.

- Elektrisk avtrekksvifte bør monteres for å lukke avviket.

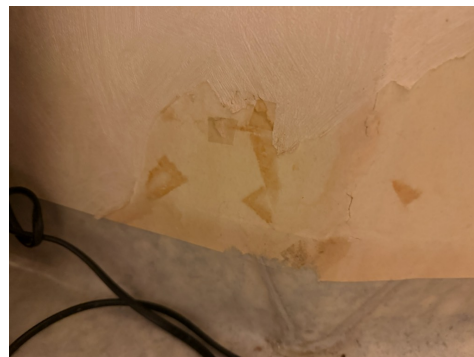
- Det er registrert synlige tegn på fukt-/råteskader.
- Det er avvik:

Det er registrert fukt/råteskader i vegg.

Det er observert skader på vegg og tak.

- Påviste fuktskader kan føre til muggvekst over tid, noe som kan påvirke inneklimaet. Dersom skadene utvikler seg, kan dette svekke bygningens konstruksjon og medføre større skader på tilstøtende konstruksjoner.
- Tiltak:

Baderommet står foran en oppgradering.

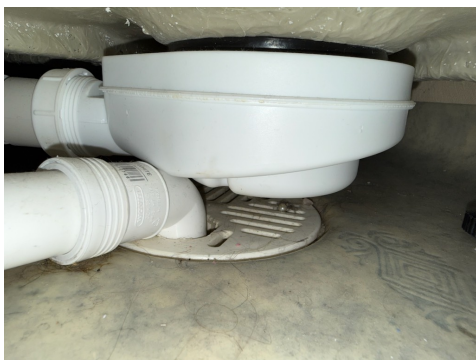
- Regelverket krever at sluket skal være tilgjengelig for rengjøring og vedlikehold. Hvis sluket er utilgjengelig, kan det bli tett av hår, fett eller andre partikler, noe som kan føre til oversvømmelse på våtrommet med påfølgende fuktskader i tiliggende rom/konstruksjoner.
- Tilgang til sluk må bedres både for inspeksjon og rengjøring.

Avløpet må sjekkes av en autorisert rørlegger.

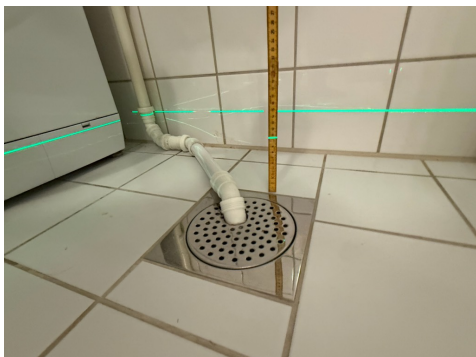
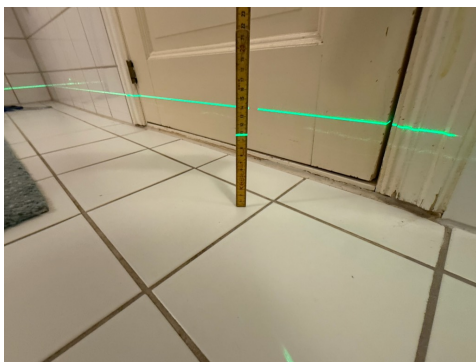
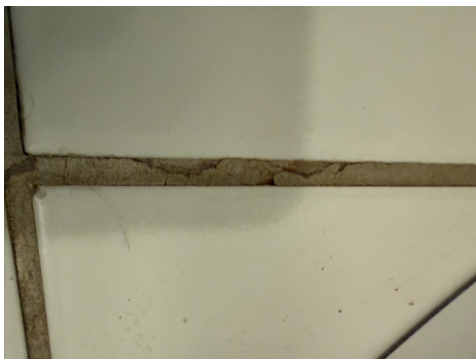
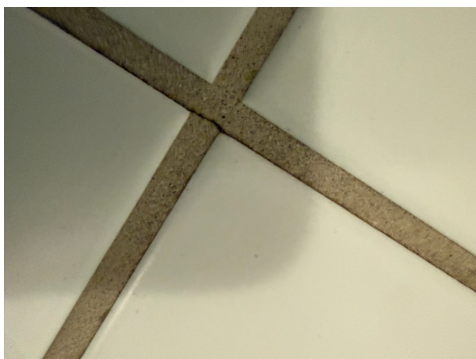
- Det er mulighet for at det kan forekomme vannlekkasje på våtrommet hvor vann ikke vil gå til sluk.
- Det er påvist at flisfuger har riss/sprekker.
- Det er påvist at høydeforskjell fra topp slukrist til gulv/synlig topp membran ved dørterskel er mindre enn 25 mm.
- Det er registrert knirk i gulvet.

- Knirk i gulv på et våtrom kan skyldes flere ting, blant annet manglende stivhet i underliggende konstruksjoner, at konstruksjonen har skader grunnet råte/fukt eller andre typer skader. Man kan i disse tilfeller ikke utelukke at det er behov for omfattende utbedringer.
- Eventuelt lekkasjevann fra utstyr utenfor dusjsone vil ikke ha en naturlig vei til sluket. Dette kan føre til at vann samler seg på gulvet og potensielt renner ut av rommet eller trenger inn i konstruksjonen.
- Det må vurderes tiltak når badet/våtrommet skal oppgraderes

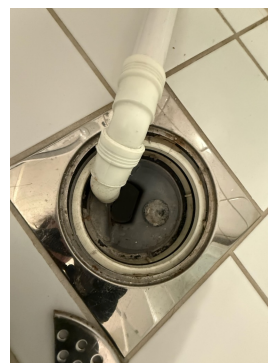
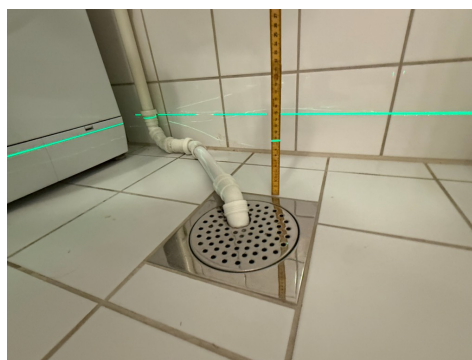
- Det er viktig å merke seg at levetiden til en membran varierer basert på kvalitet, installasjon og bruk. Eldre membraner kan bli sprø og sprekke opp, noe som fører til at de mister sin vanntettende funksjon. Dette kan resultere i vannlekkasjer gjennom vegger og gulv og fuktskader.
- Når sluket har begrenset tilgang, er det vanskelig å rengjøre sluket og å inspisere den for å oppdage skader i membranen/fuger rundt sluket, som er avgjørende for å forhindre lekkasjer.
- Det må gjøres nærmere undersøkelser. Manglende membran/tettesjikt medfører risiko for lekkasjer og fukt i konstruksjonen.

Det må tas en vurdering om baderommet må oppgraderes.

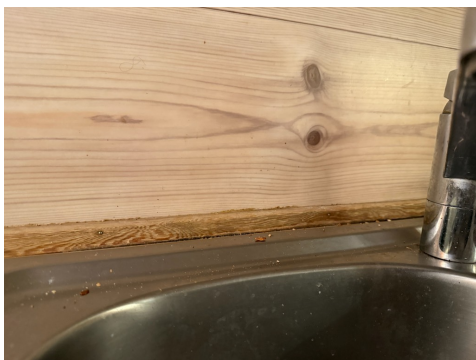
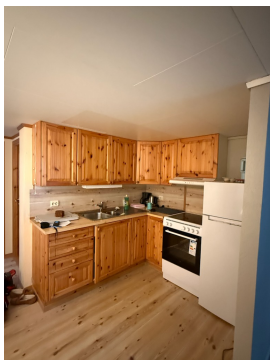
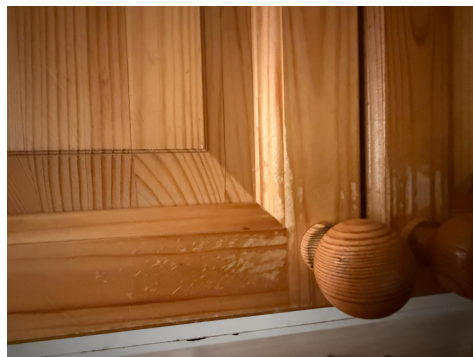
- Det er påvist skader på overflater/kjøkkeninnredning utover normal slitasjegrad.

Det er registrert fuktskader på list bak vask.

- Det må påregnes lokal utbedring/utsiftning.

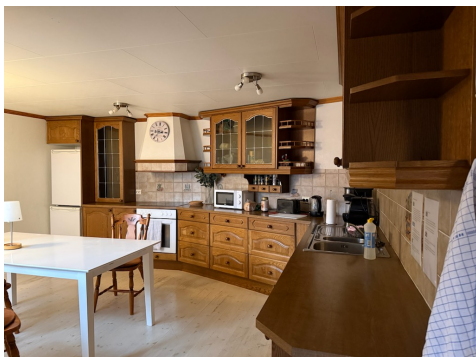
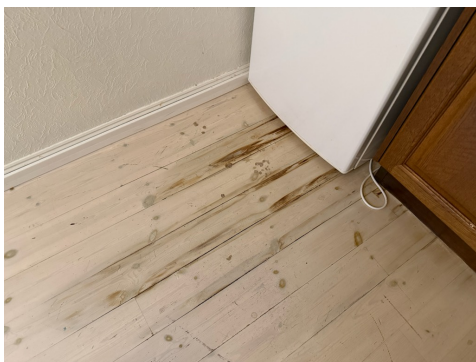
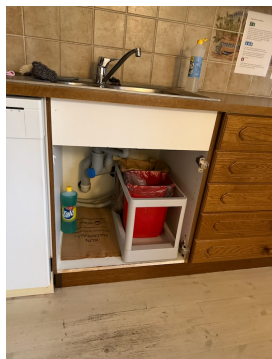
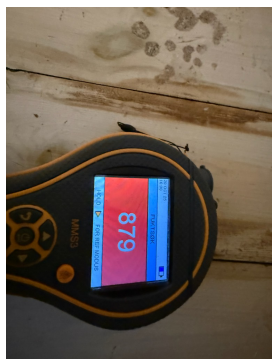
- Det er påvist skader på overflater/kjøkkeninnredning utover normal slitasjegrad.
- Det er påvist råte/fuktskader i overflater.

Det er registrert fukt rundt kjøleskap.

- Gjennomføre ytterligere undersøkelser og foreta utbedring av skade.
- Det må påregnes lokal utbedring/utsiftning.

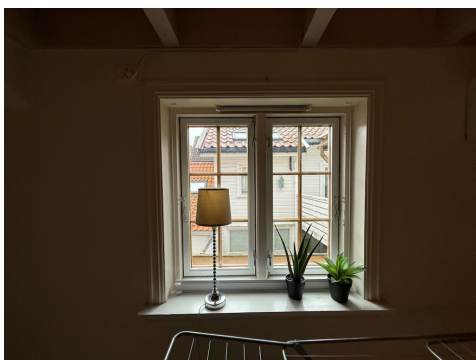
- Det er påvist mangelfull ventilasjon på ett eller flere rom i boligen.

Det må monteres ventiler i yttervegg i alle rom for varig opphold.

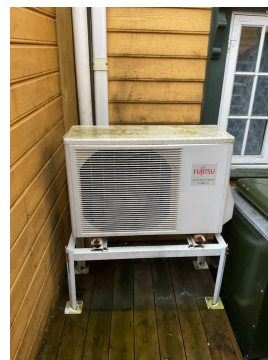
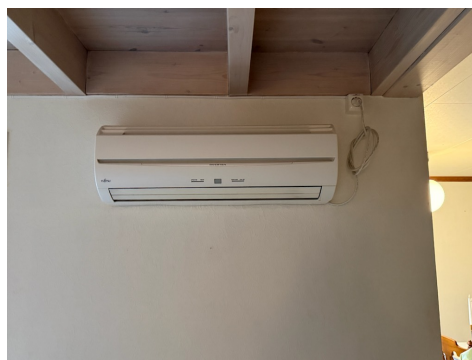
Varmepumpe fra 2005. Varmepumpen er ikke funksjonstestet på befaringsdagen.

Det må tas en vurdering om varmepumpen må byttes.
