# Verditakst

📍 Utstrandveien 49 , 6570 SMØLA

# Gnr. 46, Bnr. 11

Rapportdato: 06.04.2022

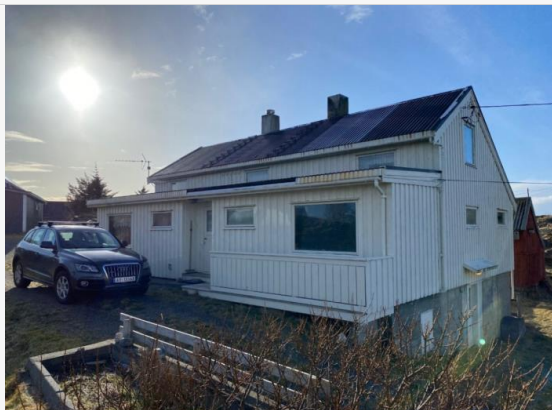
## Helårsbolig benyttet som fritidsbolig

Enebolig med innredet 1.etasje og loftsetasje. Råkjeller med utgang utenfra, øvrig kjeller som krypkjeller. Midterste del av bygningen er den eldste delen og er blitt flyttet hit på et tidspunkt. Boligen er påbygd i hver ende.

Boligen er oppført med støpte grunnmurer på fjellgrunn. Etasjeskille av rundtømmer mot kjeller, rundtømmer/bjelkelag ellers. Yttervegger av reisverk, bindingsverk og plank utvendig kledd med stående kledning. Trevinduer med i hovedsak 2-lags glass. Plassbygd takkonstruksjon i saltakform teknet med bølgeplater.

Enkeltvinduer og kledning rundt disse vinduene skiftet de senere år. Øvrige bygningsdeler en del år. Noen punkterte vinduer, i tillegg slitasje på kledning og tak.

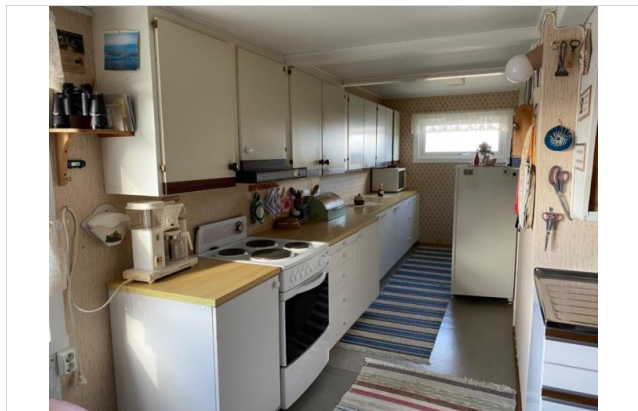
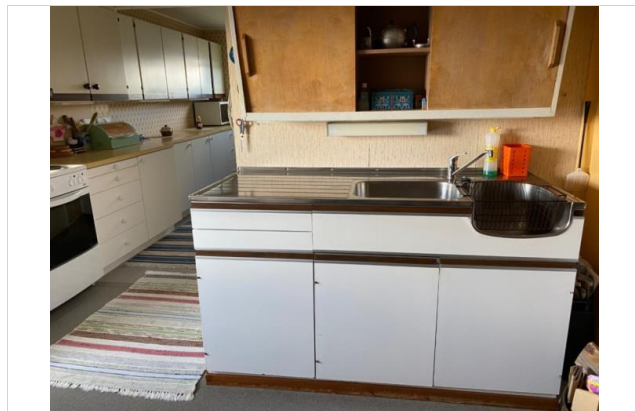
### Kjøkken

Lys innredning med slette fronter. Over-og underskap. Vaskeseksjon med benkebeslag og vask. Ventilator, komfyr og kjøleskap.

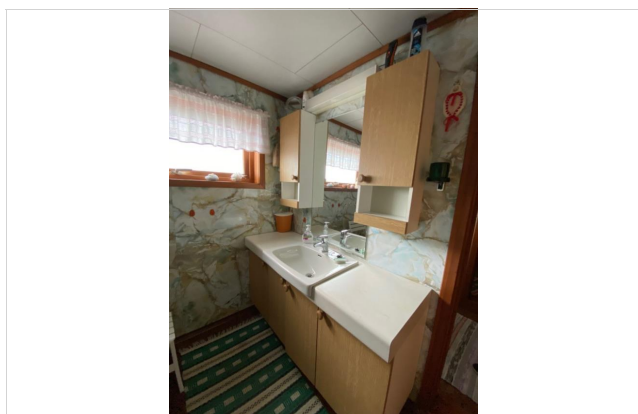
Bad

Bad: Belegg på gulv. Våtrom-/respatexplater på vegger. Malte/folierte plater i himling. Servantinnredning, speil, veggskap og belysning. Toalett og badekar.

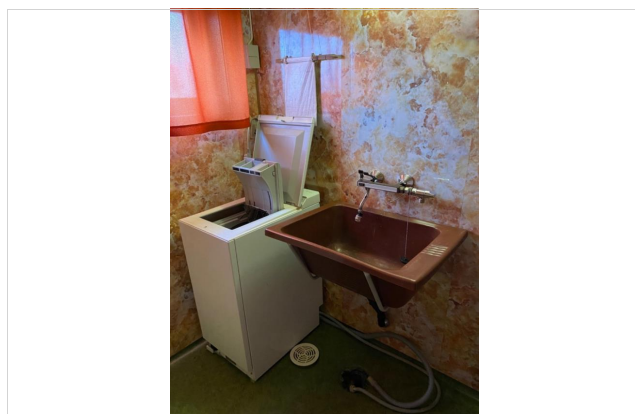
Vaskerom

Vaskerom: Belegg på gulv, Våtroms-/respatexplater på vegger. Malte/folierte plater i himling. Utslagsvask, veggskap og opplegg for vaskemaskin.

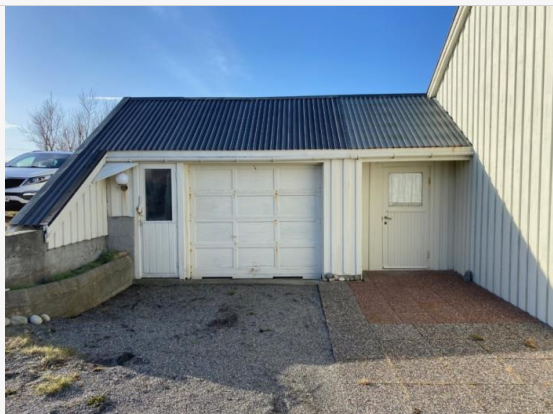
## Garasje

Garasje i tilknytning/forlengelse av bolig. Grusdekke. Grunnmur av murt lecastein. Yttervegger av bindingsverk utvendig kledd med stående kledning. Plassbygd takkonstruksjon i saltakform tekket med bølgeplater. Port med automatikk. Garasje fremsto i grei stand med normale vær- og aldringsslitasjer.

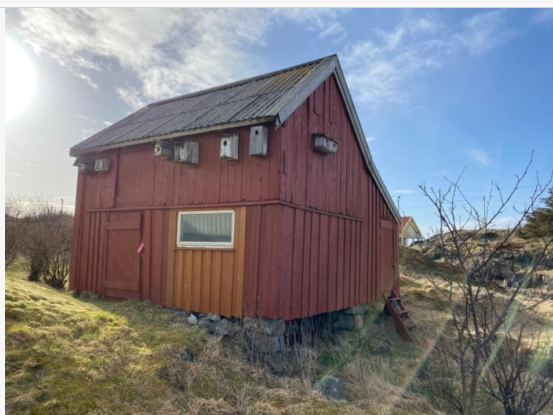
## Uthus/eldre fjøs

Noe vedlikeholdsbehov.

Uthus/eldre fjøs oppført med steinmurer og bjelkelag. Yttervegger av reisverk utvendig kledd med stående kledning. Trevindu og dør. Plassbygd takkonstruksjon i saltakform tekket med eternittplater.

Eldre bygning, aldringsslitasje på bygningsdeler.

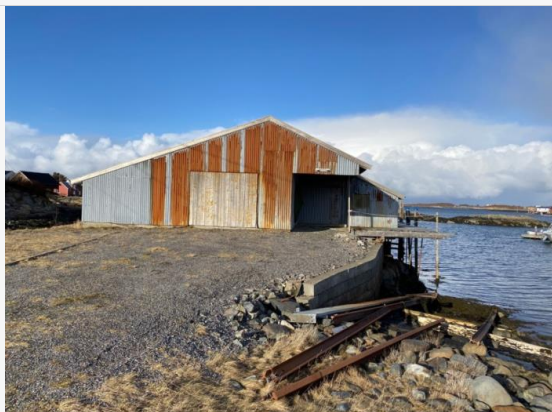
## Brygge

Større brygge/sjøhus oppført med støpt plate og ringmurer på steingrunn. Yttervegger av bindingsverk/reisverk utvendig kledd med bølgeplater. Plassbygd takkonstruksjon tekket med bølgeplater. Kai og utvendig svalgang oppført med tresøyler, bjelkelag og tredekke. Båtslipp på fremside av brygge i tillegg ved parkeringsplass. God adkomst med gruslagt vei helt frem med mulighet for parkeringer av også bil i bryggen.

Romslig bygg oppført ved sjøen brukt til oppbevaring av båter og annet utstyr. Bygningen er i forholdsvis grei stand, vedlikeholdsbehov på kai, rustmerker på vegg- og takplater, og vedlikehold må påregnes.
