# Tilstandsrapport

Leilighetsbygg

Tveito alle 15 A, 3660 RJUKAN

Befaringsdato: 03.11.2025

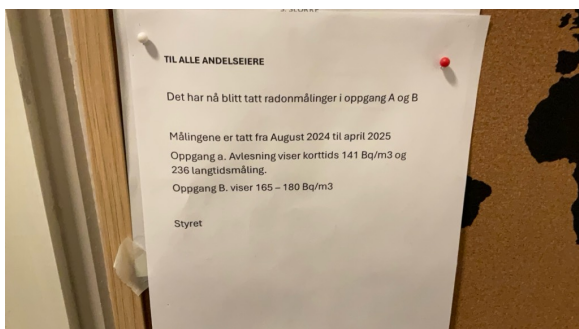
Det er foretatt radonmåling og dokumentasjon viser verdier over 200 bq.

- Dokumentasjon av radonmålinger viser verdier over anbefalte grenseverdier.

Radonmåling.

- Det må foretas tiltak for å redusere radonverdiene.

Borettslaget må sjekke om det er mulig å gjøre tiltak.

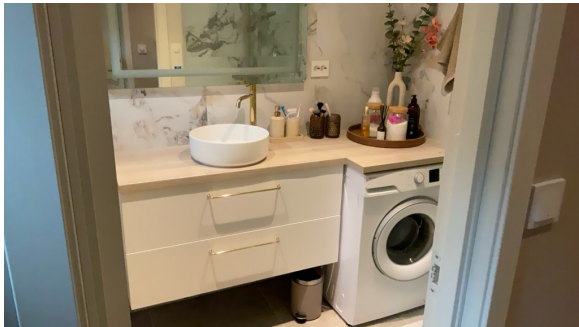
Bad med baderomsinnredning og opplegg til vaskemaskin

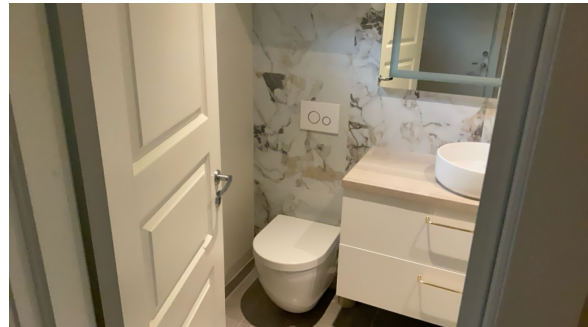
Veggmontert toalett.

- Det er ikke påvist tilfredsstillende løsning for å synliggjøre lekkasje fra innebygget systerne.

Det bør monteres en vannstopper i bod under bad.

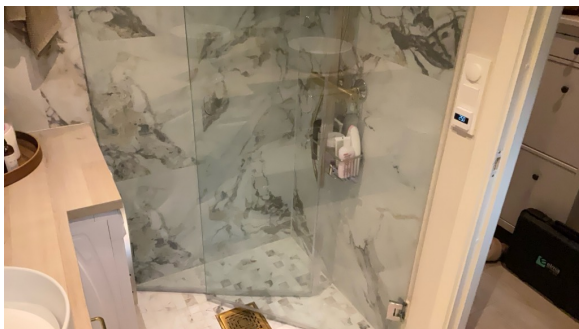
Dusj på vegg med dusjvegger.

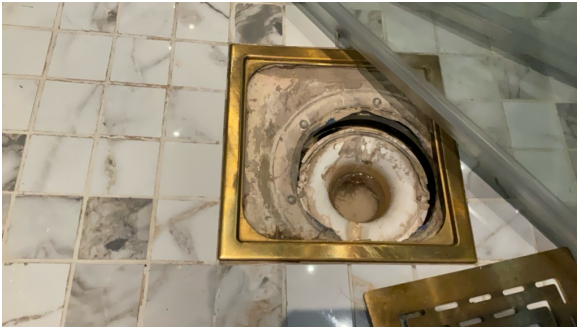
Det er plastsluk og smøremembran med dokumentert utførelse. Det er 3 lag med smøremembran of slukmansjett.

Sluk i dusjsone.

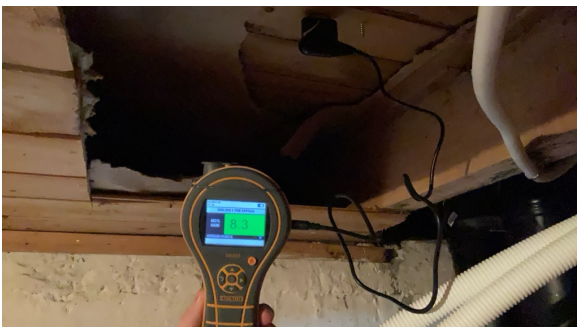
Fuktmåling er foretatt uten å påvise unormale forhold. fuktmåling er foretatt i undergulv i bod under bad. Fuktkvotemåling (vekt%) i konstruksjonen ble målt til 8vekt%.

Fuktmåling i treverk under bad/vaskerom.

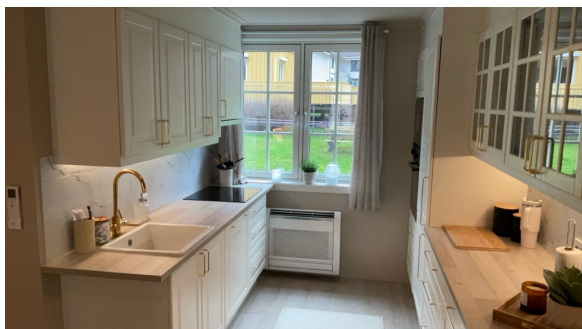
Kjøkkeninnredning. Bilde 1.

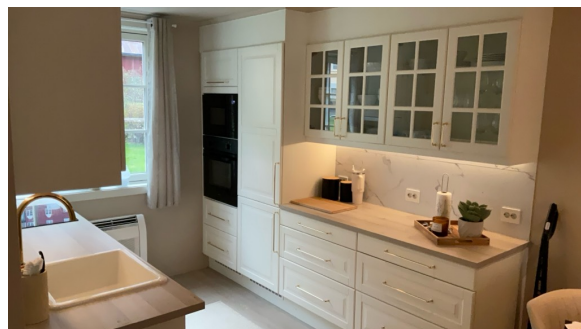
Kjøkkeninnredning. Bilde 2
