# Tilstandsrapport

Enebolig

Fossebakken 54, 6774 NORDFJORDEID

Befaringsdato: 24.10.2025

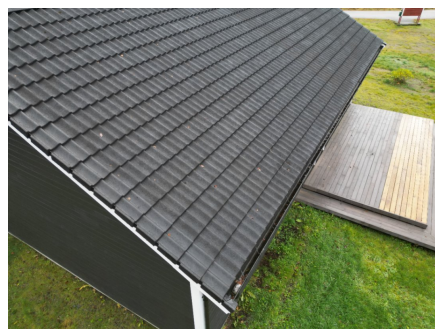
Ved store snømengder og skiftende temperaturer kan det likevel forekomme snø- og isras også fra tak med ru takstein og lav takvinkel. Dette medfører risiko for personskade for personer som oppholder seg rett under takfallet, samt risiko for skade på takrenner, terrasse og fasade.

Manglende snøfangere ved terrasse.

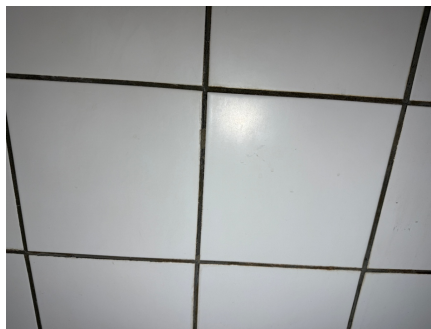
Flere fliser har skruehull som ikke er tettet, eller kun tettet med silikon. Skruehull medfører brudd på membranen i våtsonen, noe som gir økt risiko for fuktinntrengning i konstruksjonen.

Sprukket flis i dusjsonen

Sprukne fliser og åpne skruehull bør utbedres for å hindre vanninntrenging bak flisene, noe som kan føre til fuktskader i underliggende konstruksjon.

Det anbefales å engasjere fagperson for vurdering og utbedring, da feil utførelse kan medføre ytterligere skade og økte kostnader.

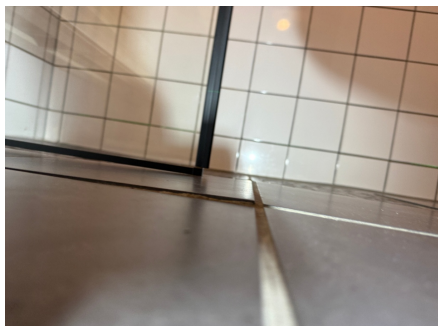
- Det er påvist at noen fliser har bom (hulrom under).
- Det er registrert bom/hulldyd under enkelte fliser ved inngangsdør til badet og ved dusjhjørnet.
- Stedvis riss/sprekker i flisfuger, spesielt i deler av flisfuger i dusjsonen.
- Det er påvist ujevnheter i enkelte fliser.

Ujevn høyde på enkelt fliser

Det bør gjennomføres ytterligere undersøkelser og utbedringer av fliser med bom og ujevnheter, samt utbedring av riss og sprekker i fuger, spesielt i dusjsonen.

Konstruksjonen bør observeres jevnlig for å vurdere utvikling av skadene.
