# Tilstandsrapport

Enebolig

Bakkanveien 3, 8590 KJØPSVIK

Rapportdato: 06.10.2025

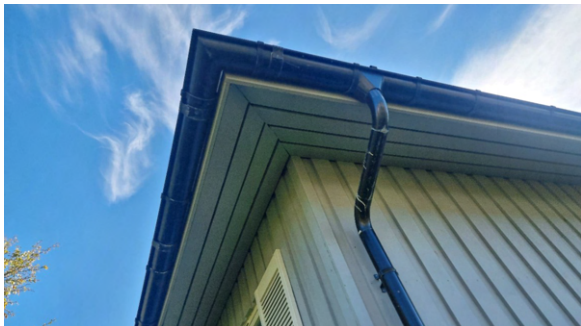
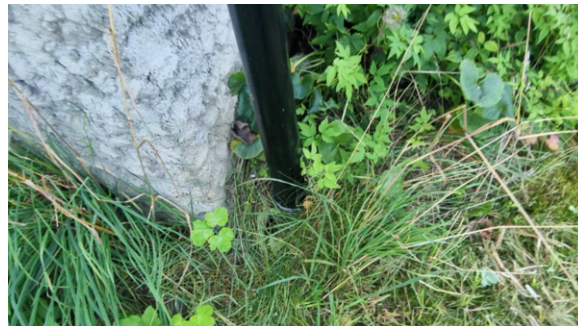
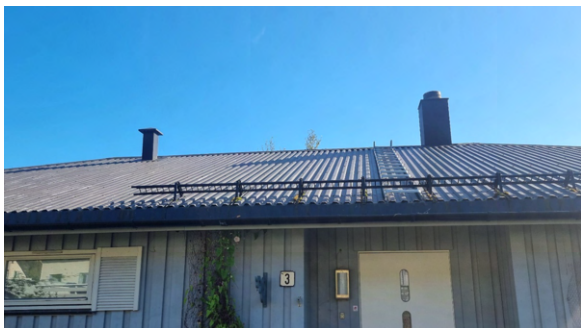
Deler av utvendig kledning er svært tørr og oppsprukket. Det ble utført stikkprøver for fukt flere steder uten at det ble registrert høye verdier.

Utvendig kledning trenger vedlikehold i form av maling.

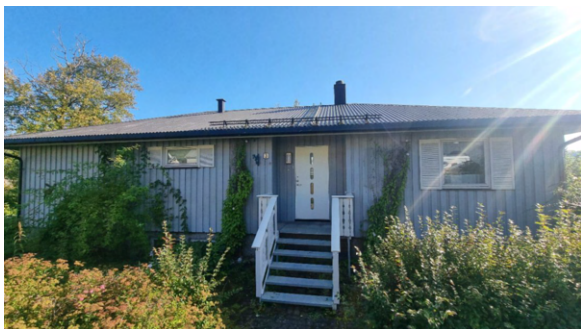
- Det er påvist fuktskjolder/skader i takkonstruksjonen.
- Det er registrert symptom på aktivitet fra skadedyr.

Det er påvist fuktskjolder i UNDERTAKET, normalt for type undertak. Spesielt rundt gjennomganger slik som ved pipe og luftelyrer. Det ble utført stikkprøver for fukt, uten at det ble funnet høye verdier.

Det ble funnet en del fjær etter fugl på kaldloftet. Om det er en fugl som har kommet inn av seg selv eller annet skadedyr som har dratt det med seg vet man ikke, men det gir grunn til å følge med aktivitet på kaldloftet.

Tiltak ikke nødvendig per nå da det ikke er bekreftet eller avkreftet at det er skadedyr slik som f.eks. mus i konstruksjonen, men man bør observere om det utvikler seg over tid.

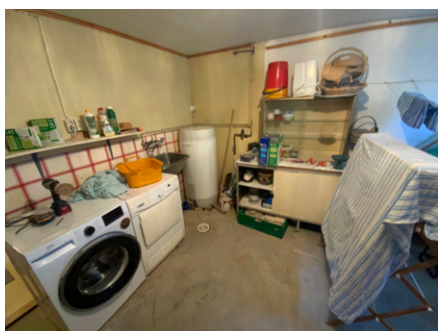
Overflater er klar for utskifting som følge av alder og de påviste skadene.

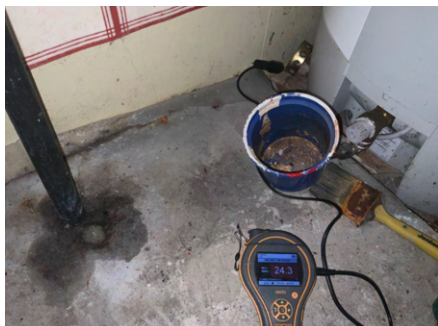
Fuktig/råteskadet veggplater
