# Tilstandsrapport

Boligbygg med flere boenheter

Sam Eydes gate 185 C, 3660 RJUKAN

Rapportdato: 08.12.2025

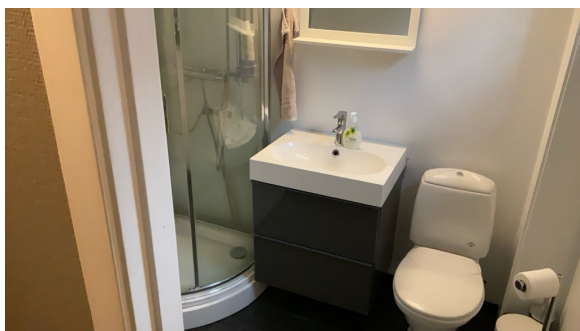
Bad med dusjkabinett, servant og toalett

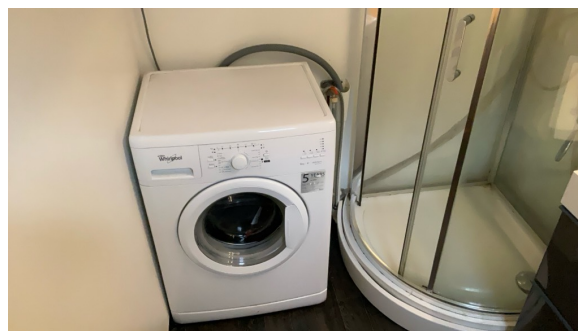
Opplegg til vaskemaskin på bad.

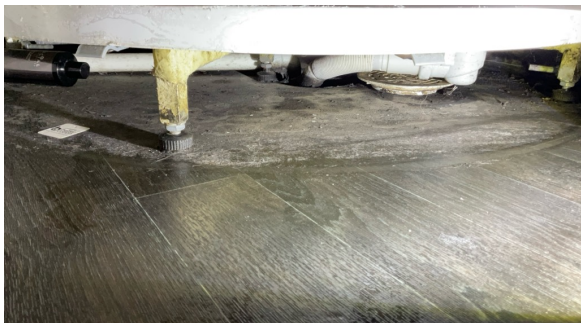
For å rengjøre sluk, må vaskemaskin flytte og dusjkabinett må skyves vekk fra sluken.

Sluk under dusjkabinett.

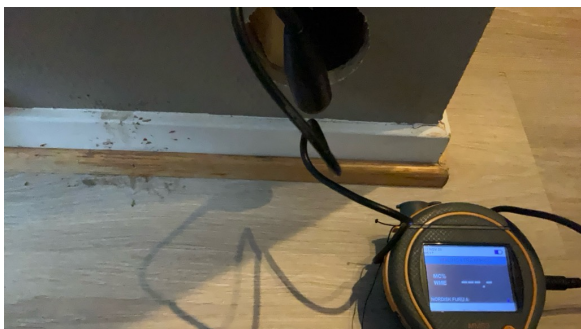
Hulltaking er foretatt uten å påvise unormale forhold. Hulltaking er foretatt i kjøkken. Fuktkvotemåling (vekt%) i konstruksjonen ble målt til under 6 - ingen utslag på fuktmåler..

Fuktmåling i konstruksjon mot bad.

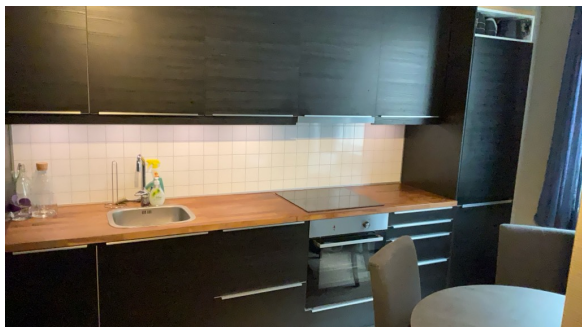
Kjøkkeninnredning.
