# Tilstandsrapport

Fritidsbolig

Midtstua 62, 9518 ALTA

Befaringsdato: 06.10.2025

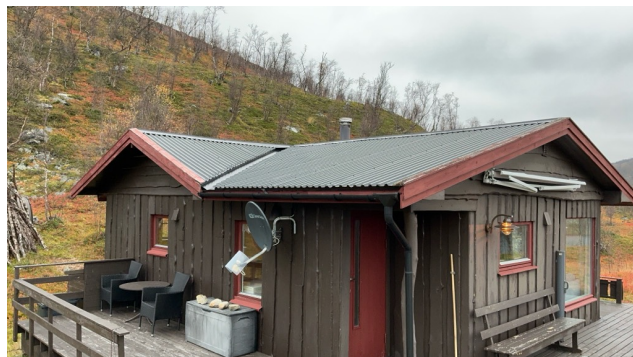
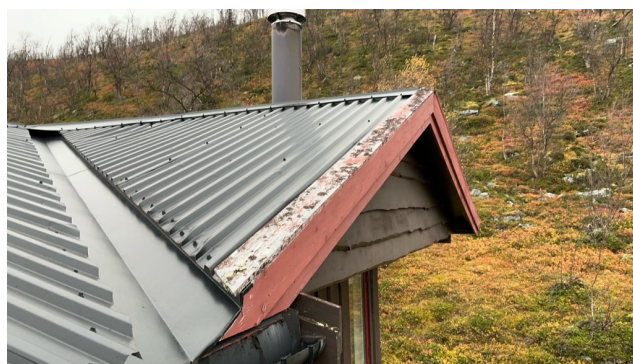
Vann og vindski bord må nbyttes. anbefaler og ta opp gjennomfrøingen til stål pipen og gjør nærmer inspeksjoner.

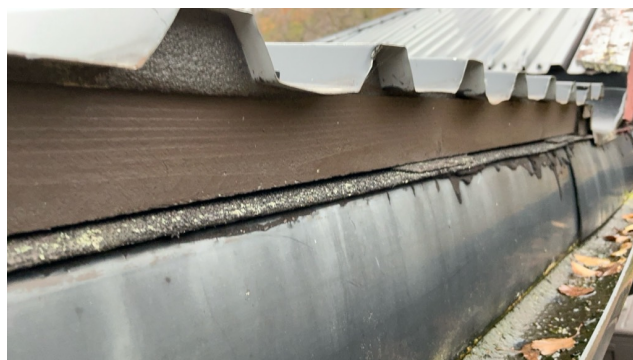
Tiltak: Det mangler ferdig stillese på taket som tak for beslag, anbefaler og sjekke gjennomføringer. det er ikke bygget med 23 mm lufting, så vann kan ligge på taket uten og ha mulighet og renne ned.

Det er ikke bygget med 23 mm lufting under lekter mangler tak for beslag

Det må etableres tilfredsstillende lufting under primærtekingen for å unngå risiko for fuktskader, råte og redusert levetid på takkonstruksjonen.

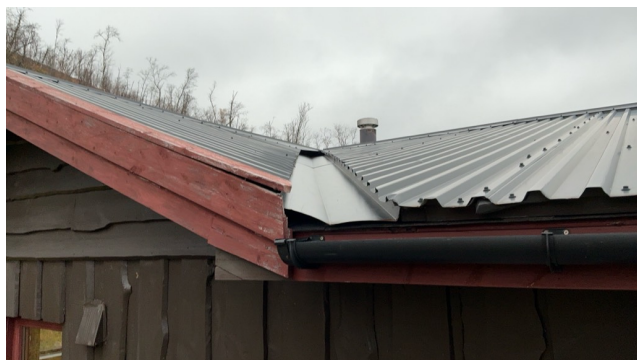
- Det er ikke tilfredsstillende bortledning av vann fra taknedløp ved grunnmur.
- Det er påvist avvik i beslagløsninger.
- Mer enn halvparten av forventet brukstid er passert på renner/nedløp/beslag.

Det mangler takforbeslag,

- Avvik i beslagløsninger må utbedres.
- Det bør lages system for bortledning av vann fra taknedløp ved grunnmur.

Tiltak: Nye renner og nedløp, nye tak fotbeslag. åpen opp rundt gjennomføringer og gjøre nærmere undersøkelser.

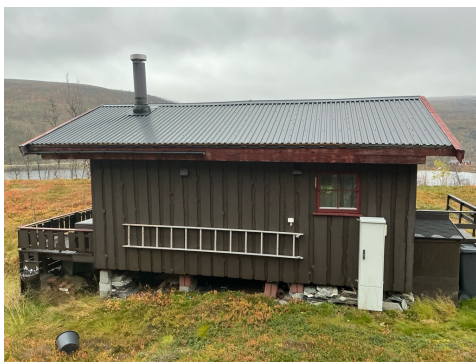
Renner er defekt. anbefaler go åpen opp rundt gjennomføringer rundt pipe og gjøre nærmere undersøkelser.

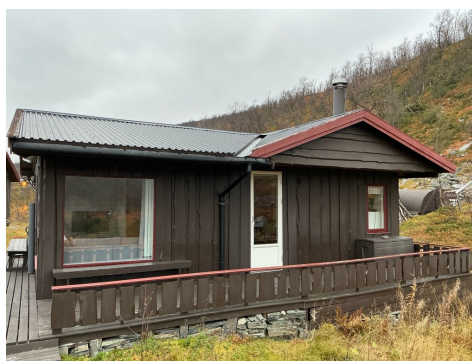
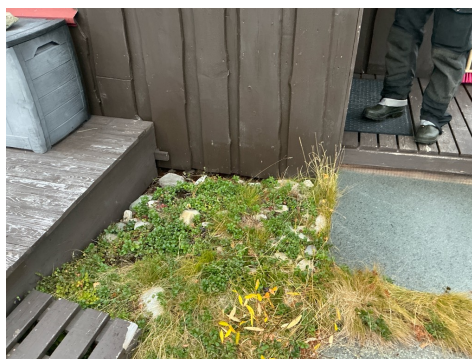
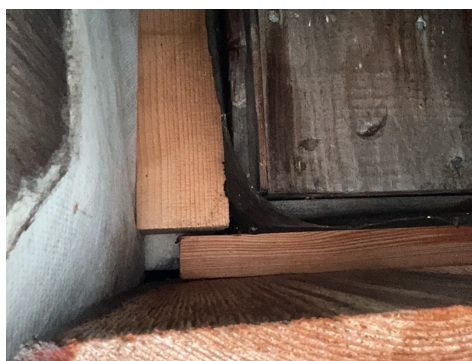
Bordkledning går nesten ned til terrenget. Det bør gjøre undersøkelser på sikring mot skade dyr. Nærmere undersøkelser på bæring mellom tilbygg og bytte (stue ved terrassedør)

Anbefaler og sikre konstruksjoner mot skade dyr.

- Det må foretas lokal utbedring.
- Uten tilstrekkelig lufting bak bordkledningen kan fuktighet som trenger inn bak bordene eller gjennom veggen innenfra ikke tørke opp. Dette skaper ideelle forhold for råtesopp og muggvekst.

Det bør etableres tilstrekkelig avstand mellom bordkledning og terreng for å hindre fuktopptak og redusere risiko for råteskader.

Videre bør det gjennomføres undersøkelser og eventuelle tiltak for å sikre mot inntrenging av skadedyr, da lav avstand til terreng øker risikoen for både fukt- og skadedyrskader.

Det anbefales også å foreta nærmere undersøkelser av bæringen mellom tilbygg og stue ved terrassedør, for å avdekke eventuelle svakheter som kan medføre setningsskader eller redusert stabilitet.

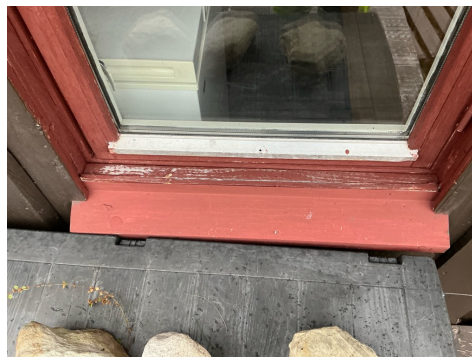
Blekk slått på ytersiden av karm

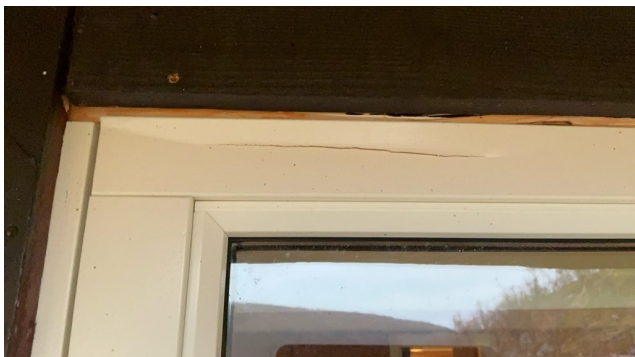
Skade på terrasse dør

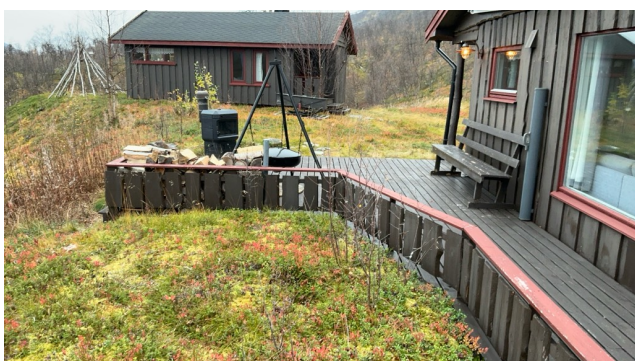
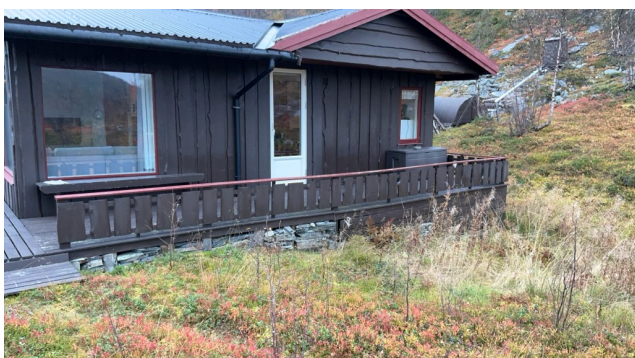
- Det er ikke montert rekkverk.
- Det er påvist fukt-/råteskader i konstruksjonen.
- Rekkverket er for lavt i forhold til dagens krav til rekkverkshøyder.

- Råteskadede konstruksjoner må skiftes ut.
- Råteskadet trekledning må skiftes ut.
- Gjennomføre ytterligere undersøkelser og foreta utbedring av skade.
- Rekkverk må monteres for å lukke avviket.

Fukt- og råteskadede deler av konstruksjonen bør skiftes ut for å hindre videre skadeutvikling og sikre konstruksjonens stabilitet og levetid.

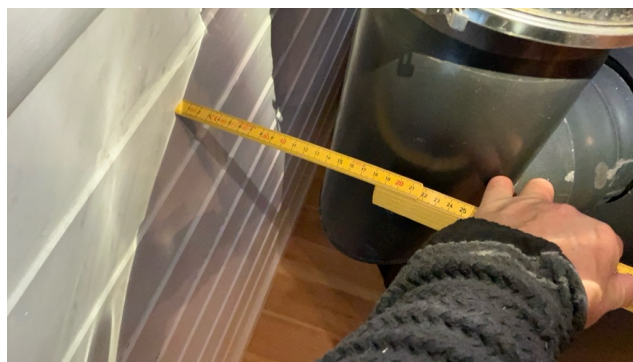
nærmere enn 30 cm til brennbart

- Det må foretas tiltak for å lukke avviket.
- Det anbefales å montere ildfast plate under luker på pipe.

Det bør monteres ildfast plate på gulvet under sotluke/feieluke, samt sørges for tilstrekkelig avstand til brennbart materiale. Manglende tiltak kan medføre økt brannfare ved eventuell utglidning av glør eller aske under feiing.

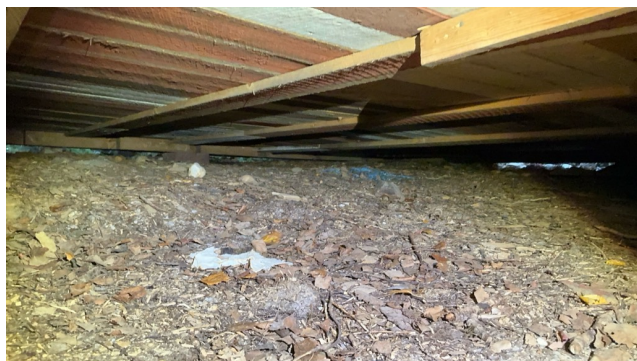
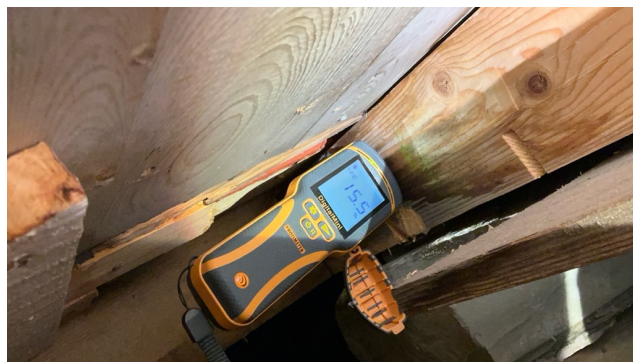
- Det er ikke adkomst til deler av krypkjelleren. Krypkjeller er kun vurdert i tilgjengelige deler. Krypkjeller regnes for å være en risikokonstruksjon som er utsatt for fukt- og råteskader i bunnsvill, trebjelkelaget og andre tilstøtende konstruksjoner, på grunn av fuktighet fra grunnen og kondensering ved temperaturforskjeller. Selv om det ikke er avdekket tegn på skader, betyr ikke dette nødvendigvis at det ikke foreligger skader i eller i forbindelse med krypkjelleren.

Begrenset tilgang medfører risiko for at eventuelle fukt- og råteskader ikke oppdages, noe som kan føre til skjulte skader i bunnsvill, trebjelkelag og tilstøtende konstruksjoner.

Videre bør tilstanden overvåkes jevnlig, og det anbefales å få utført en grundigere undersøkelse av en fagkyndig for å avdekke eventuelle skjulte skader.

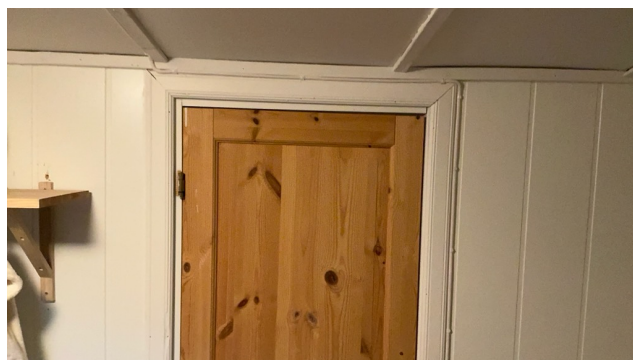
- Det er påvist avvik som tilsier at det bør foretas tiltak på enkelte dører.

- Enkelte dører må justeres.
