# Tilstandsrapport

Fritidsbolig

Krintovegen 41, 3804 BØ I TELEMARK

Befaringsdato: 25.11.2025

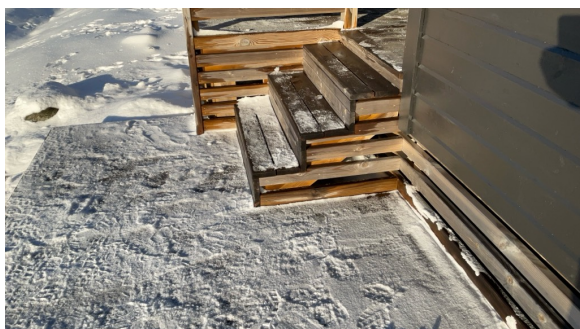
Rekkverk må monteres for å lukke avviket. Manglende rekkverk medfører økt risiko for fallskader, spesielt når høydeforskjellen til underliggende terreng overstiger 50 cm.

Trapp uten rekkverk.

- Rekkverk må monteres for å lukke avviket.

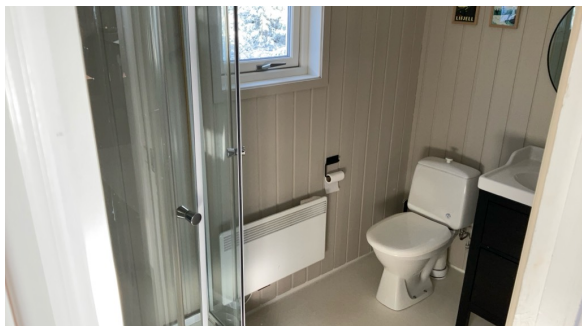
Bad.

- Det er vindu/dør med ikke fuktbestandige materialer i våtsonen (ved vask, dusj, badekar, osv.), løsningen eller byggematerialet er uegnet.

- Dersom det ikke gjøres tiltak, kan dette medføre oppfukting, oppsvelling og forringelse av materialer over tid og fuktskader på tilstøtende konstruksjoner.
- Uegnede materialer må fuktbeskyttes/utskiftes.

Det bør benyttes fuktbestandige materialer eller fuktbeskytte eksisterende vindu/dør i våtsonen for å redusere risikoen for fuktskader, råte og redusert levetid på bygningsdelene.

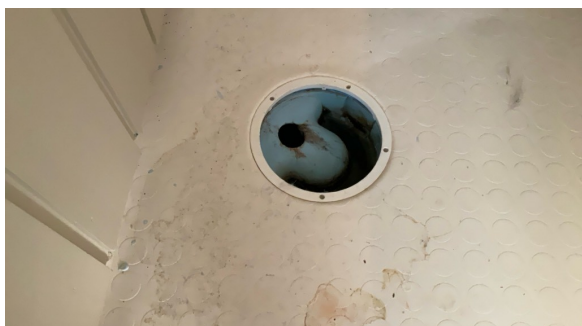
Det er plastsluk og synlig vinylbelegg som tettesjikt.

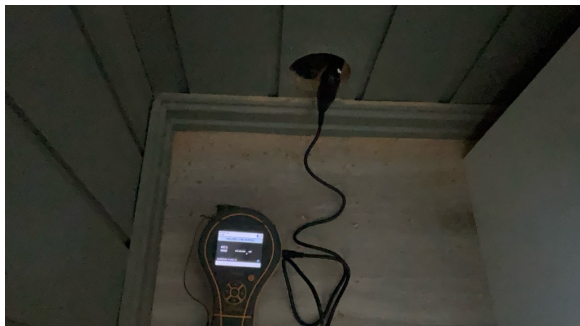
Hulltaking er foretatt uten å påvise unormale forhold. Hulltaking er foretatt i soverommet dusjsone. Fuktvotemåling (vekt%) i konstruksjonen ble målt til under 6 vektprosent.

Fuktmåling i konstruksjon mor dusjsone.
