# Tilstandsrapport

📍 Byrlykkjevegen 42, 2640 VINSTRA

# gnr. 286, bnr. 83

Rapportdato: 18.07.2023

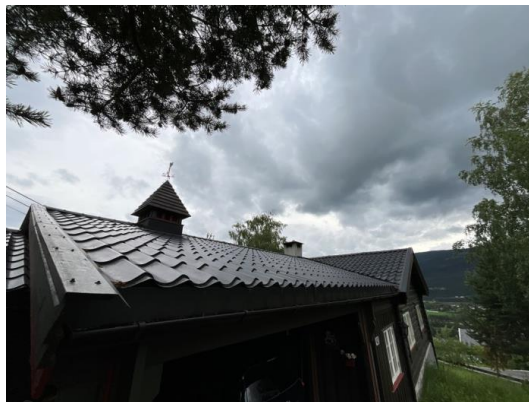
Det mangler snøfangere på hele eller deler av taket, men det var ikke krav om dette på byggemeldingstidspunktet.

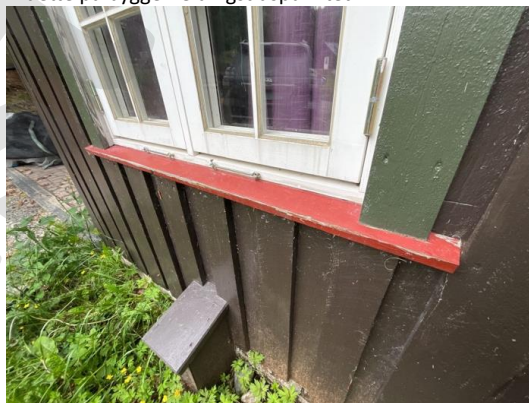
Det er ikke montert vannbrettbeslag. Dette forkorter levetiden til vannbrettebne.

Halvparten av forventet brukstid er oppnådd på takrenner. Det mangler snøfangere på hele eller deler av taket, men det var ikke krav om dette på byggemeldingstidspunktet. Takvannet ledes ikke vekk fra bygningen. Dette påfører konstruksjonene (ringmur, grunnmur, drenering og fuktsikring) unødvendig høy fuktbelastning. Anbefaler at man kobler et 3-4m langt overvannsrør til nedløpet. Røret legges oppå terrenget eller graves ned vekk fra grunnmuren/bygningen. Det er ikke montert vannbrettbeslag. Dette forkorter levetiden til vannbrettebne.

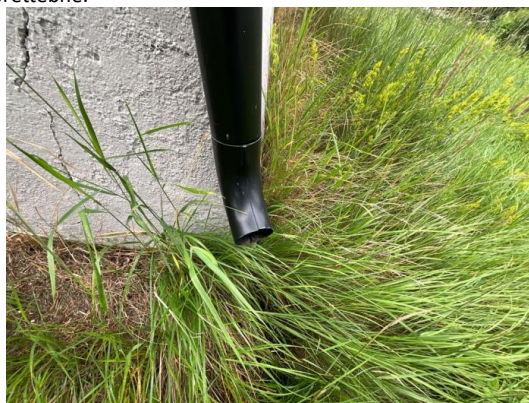
Takvannet ledes ikke vekk fra bygningen. Dette påfører konstruksjonene (ringmur, grunnmur, drenering og fuktsikring) unødvendig høy fuktbelastning. Anbefaler at man kobler et 3-4m langt overvannsrør til nedløpet. Røret legges oppå terrenget eller graves ned vekk fra grunnmuren/bygningen.

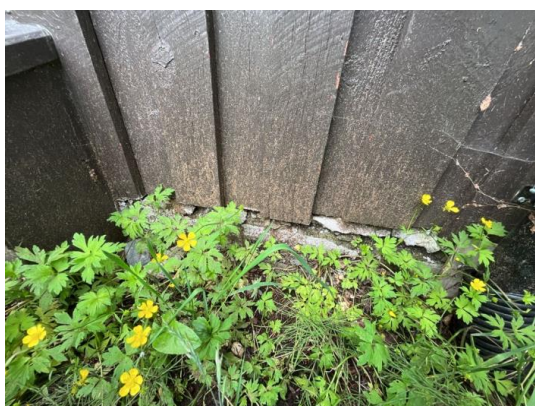
Småsprekker nederst på kledning er registrert. Lav høyde mellom grunnen og kledning, risiko for skader. Anbefalt høyde mellom terreng og kledning er 30cm.

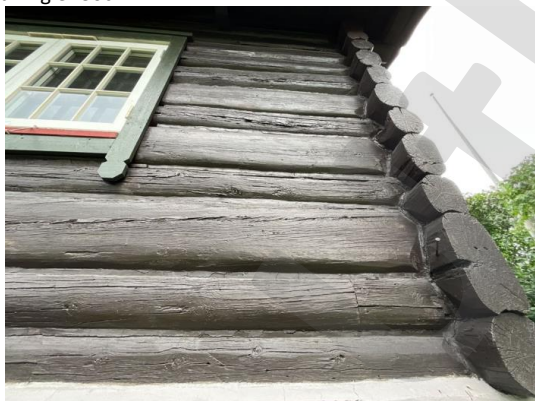
Tømmer bærer stedvis preg av elde og slitasje.

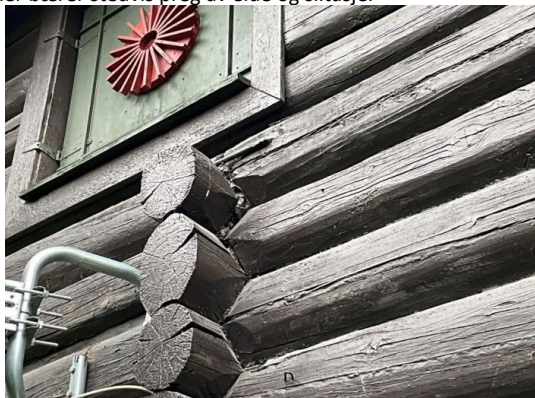
Det er observert noe tetting med fugeskum i lafteknuter. Dette er ikke en anbefalt løsning.

Eldre trevegger kan ha skjulte skader, spesielt over grunnmuren og rundt vinduer/dører/gjennomføringer. Eksakt tilstand kan ikke kontrolleres uten bygningsmessige inngrep. Tømmer bærer stedvis preg av elde og slitasje. Småsprekker nederst på kledning er registrert. Lav høyde mellom grunnen og kledning, risiko for skader. Anbefalt høyde mellom terreng og kledning er 30cm. Det er observert noe tetting med fugeskum i lafteknuter. Dette er ikke en anbefalt løsning.

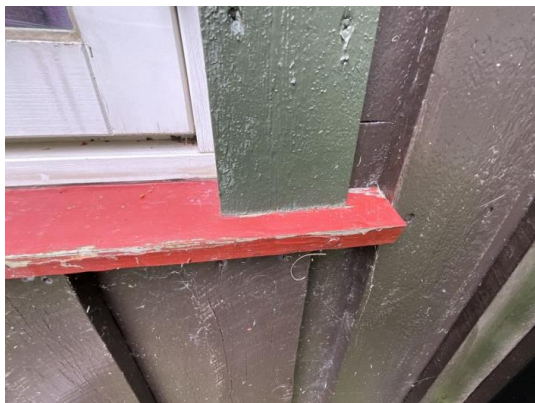
Omramming rundt vinduer er ført ned på vannbrett, risiko for fuktopptrekk.

Mer enn halvparten av forventet brukstid på vinduer er oppnådd, eller nært forestående. Det ble ikke observert eller opplyst om punkterte isolerglass. Pga. temperatur og lysforhold kan dette være vanskelig å oppdage. Alder på vinduer tilsier at punktering kan forekomme selv om det ikke ble avdekket ved befaringen. Værslitte karmen utvendig. Omramming rundt vinduer er ført ned på vannbrett, risiko for fuktopptrekk.

Det er ikke behov for strakstiltak siden vinduene fungerer i dag, men ut ifra alder kan skader eller punktering oppstå på eldre vinduer. Vedlikeholdsarbeider må påregnes. Det må påregnes justeringer av enkelte vinduer.

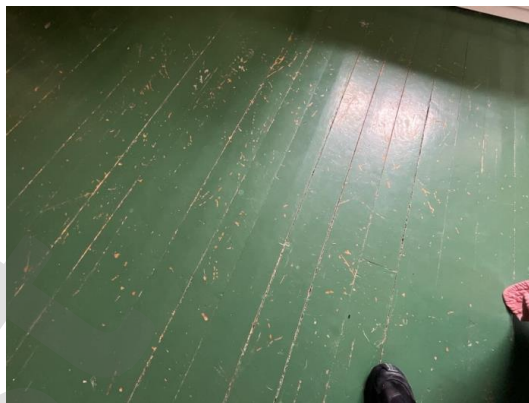
Bruksmerker og noe knirk observert på gulv.

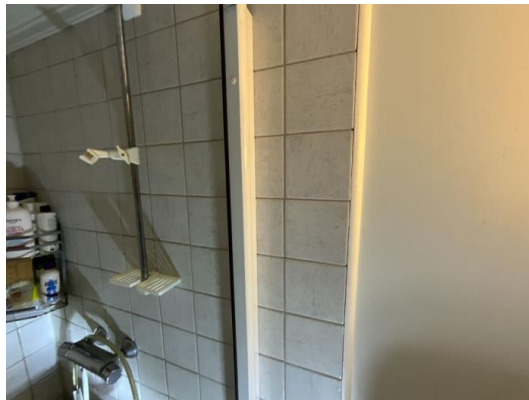
Det er uegnete materialer i våtsonen.

Materiale er eksponert for direkte vannsprut, det anbefales å gjøre tiltak for å beskytte materiale. Det er ikke behov for strakstiltak siden våtrommet fungerer for dagens eier, men ut ifra alder kan skader plutselig oppstå på eldre våtrom.

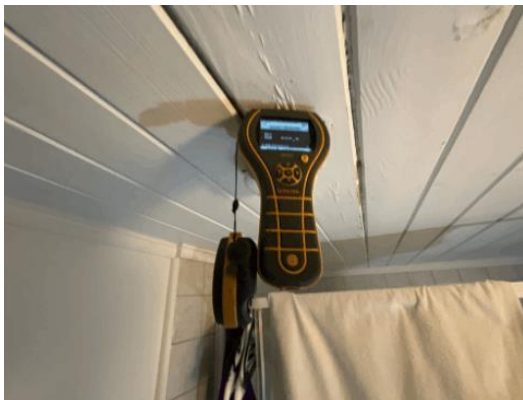
Det ble observert noe fuktmerker i himling på bad. Ved bruk av fuktindikator på utsatte steder registrerte jeg ingen unormale verdier.

Det er uegnede materialer i våtsonen. Det ble observert noe fuktmerker i himling på bad. Ved bruk av fuktindikator på utsatte steder registrerte jeg ingen unormale verdier. Halvparten av forventet brukstid på vegger og himling er oppnådd.

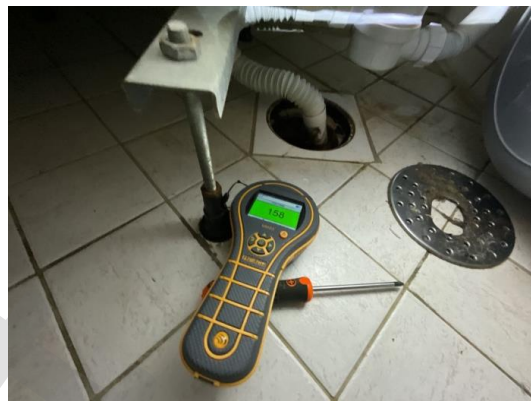
Ved bruk av fuktindikator på utsatte steder registrerte jeg ingen unormale verdier.

Begrenset tilgang på sluket. Ikke synlig membran i sluk. Halvparten av forventet brukstid er oppnådd på membran tettesjikt. Våtrommet fungerer for dagens eier, men rehabilitering av våtrom er nært forestående. Membraner har en aldringsprosess og forventet brukstid. Dette kan også variere ut fra hvilken type membran som er benyttet og hvilke egenskaper denne har i kombinasjon med selve utførelsen. Risiko for lekkasjer øker med alder.

Overvåk tilstanden jevnlig. For å få tilstandsgrad 1 eller 0 må tettesjikt/membran skiftes. Risiko for fukt-/vannskader øker om man venter med dette. Ved renovering påse at våtrommet dokumenteres.

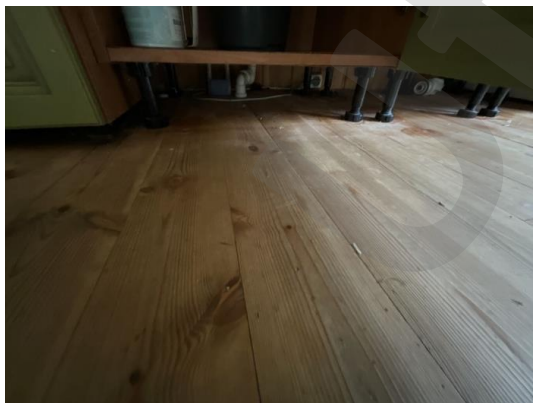
Det er ikke montert sokler på kjøkkenet.

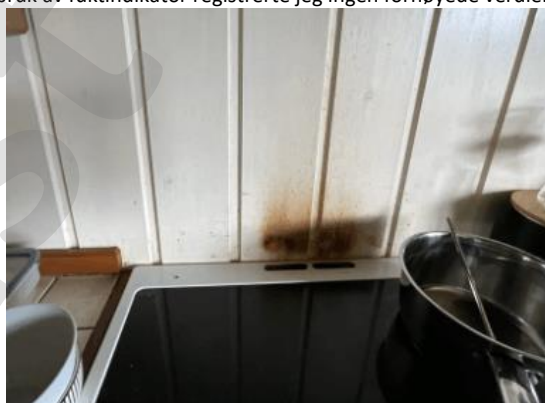
Det ble observert noe svimerker på vegg bak komfyr.

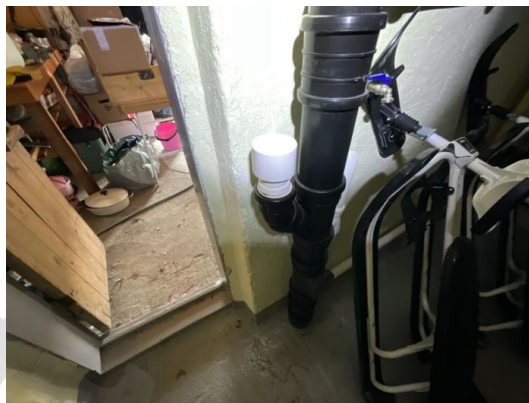
Lufting fra avløp er ikke korrekt utført, skal føres over tak.

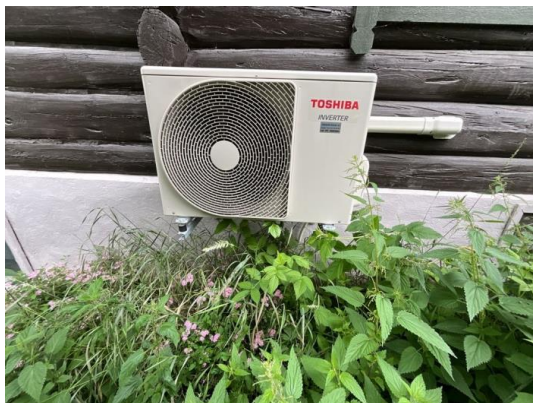
Vann fra varmpumpe ikke ledet vekk fra grunnmur.

Det er ikke behov for strakstiltak siden varmpumpen fungerer i dag, men ut ifra alder og brukstid kan skader plutselig oppstå på eldre varmpumper. Vann fra varmpumpe bør ledes vekk fra grunnmur.

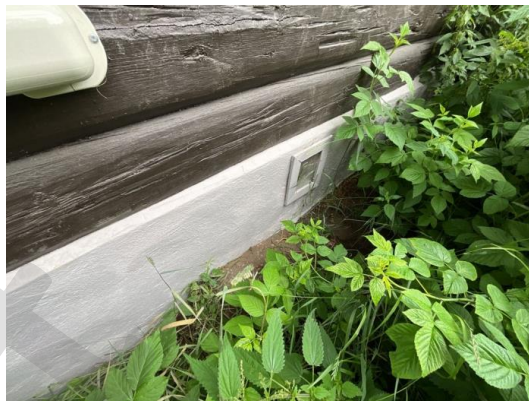
Det er ingen synlige tegn til at det er etablert fuktsikring. På grunn av alder er det sannsynlig at det mangler utvendig fuktsikring av grunnmuren.

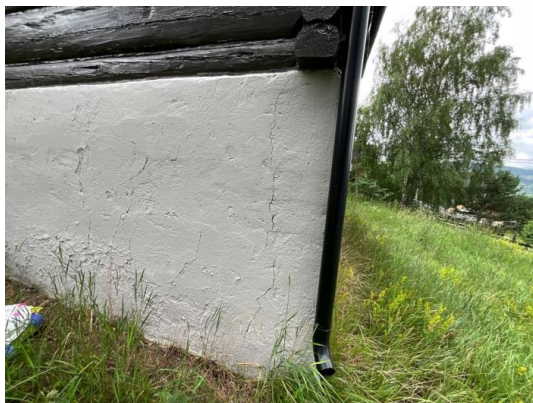
Sprekker/riss ble registrert på grunnmur.

Sprekker/riss ble registrert på grunnmur. Eldre betong kan ha redusert kvalitet.
