## EIERSKIFTERAPPORT™

**SALG**

Eltdalsfjellvegen 514, 2430 Jordet

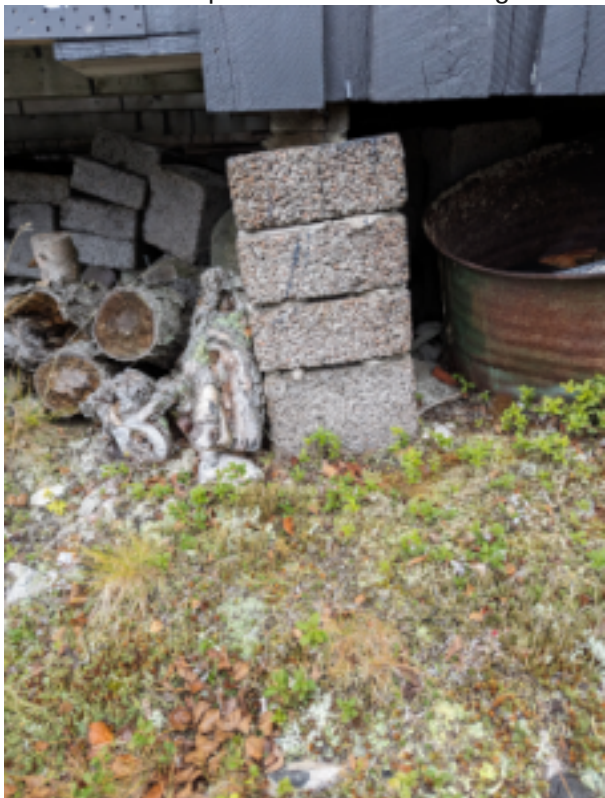
**1. Grunn og fundamenter****TG 2** 1.1 Byggegrunn, fundamenter, grunnmur, drenering og sikring mot vann og fuktighet

Det er påvist synlige skader og/eller skjevheter på fundamentet.

Fundamentering/såle er ikke vurdert da den ligger under bakkenivå.  
Pilarer av murte blokker over bakkenivå, som fritidsboligen hviler på.

**Merknader:** Avvik: Noe skjevheter på murte pilarer ble registrert.

Antar at det ikke er drenering.

| TAKSTMANNENS VURDERING VED TG2: | |
|---|---|
| | Avvik murte pilarer. |

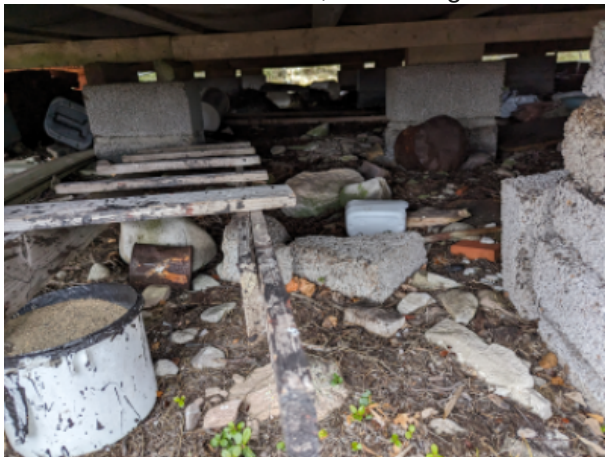
**TG iu** 1.2 Krypekjeller

Det er ikke mulig å inspisere krypekjeller fra innsiden.

Visuell inspeksjon under fritidsboligen fra utsiden.

**Merknader:** Krypekjeller med god lufting.

Det er utført fuktsøk i svill, uten å registrere for høye fuktverdier.

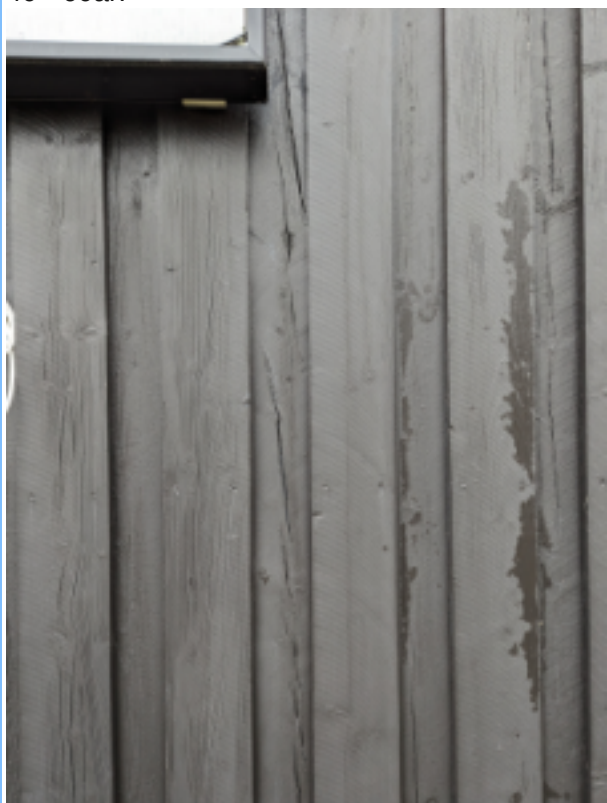
### TG 2 2.1 Yttervegger

Det er påvist skader, sprekker og råteskade på kledningen.

**Merknader:** Utvendig panel fremstår som normalt vedlikeholdt, med noe sprekker i kledningen.

Det er fra bakkenivå foretatt en visuell kontroll, kombinert med stikkprøver på tilfeldig valgte områder. I den forbindelse registreres det ikke forhøyet fuktverdi på utvendig kledning. Normal levetid for kledning før utskifting 40 - 60år.

| TAKSTMANNENS VURDERING VED TG2: | |
|---|---|
| | Avvik: Sprekk i kledning. |

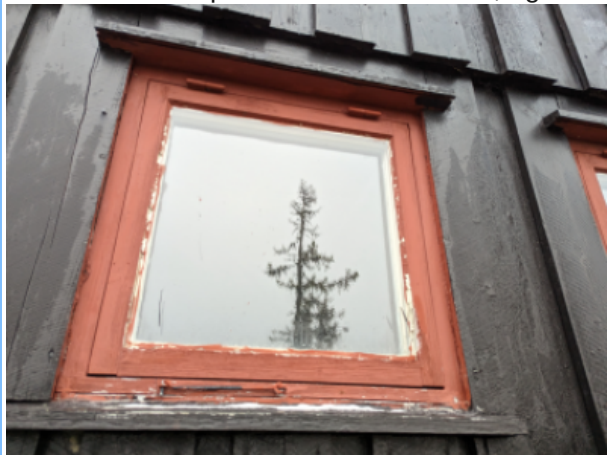
### TG 2 3.1 Vinduer og ytterdører

2-lags isolerglass i hovedsak fra ca.1992/1994, og koblete vinduer fra byggeår, med tre vindusbrett.  
Malt tre ytterdør antas fra byggeår.

**Merknader:** Det ble foretatt en enkel funksjonstest av tilfeldig valgte vinduer i boligen, ingen avvik. Det ble ikke observert punkterte glass på befaringen. For å avdekke punktert glass kreves rett lys og temperatur. Justering av innvendige dører. Generelt vedlikehold må påregnes utvendig. Normal brukstid på trevinduer 20 - 60år, og tredører 20 - 40år.

| TAKSTMANNENS VURDERING VED TG2: | |
|---|---|
| | Avvik: Slitte vinduer og vindusbrett, med behov for vedlikehold. |

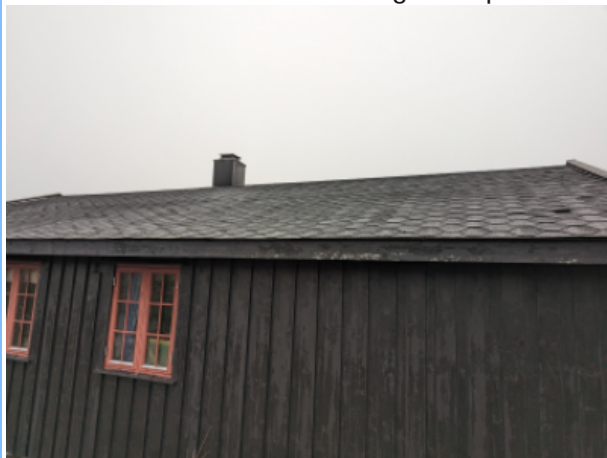
**4. Tak****TG 3** 4.1 Takkonstruksjon, taktekking og skorstein over tak

**Merknader:** Avvik: - Forkantbeslag og takrenne på en side uten taknedløp.

- Mangler forkantbeslag, takrenne og taknedløp på andre siden.
- Asfaltshingel med noe sprikende takshingel på enkelte steder.
- Vindskier og isbord er slitt. TG2

Noe fuktskjolder innvendig tak etter tidligere lekkasje, som er tettet iflg. eier.

- Normal levetid for takrenner og nedløp av metall før utskifting: 25 til 35år

| TAKSTMANNENS VURDERING VED TG3: | |
|---|---|
| | Alder på eksisterende takrenne er allerede nådd.<br>Utskifting av eksisterende takrenne og montering av nye beslag, renner og nedløp. |

| TAKSTMANNENS VURDERING VED TG3: | |
|---|---|
| | Takstmannens prisvurdering ved utskiftning antas mellom Kr. 25.000. - og 50.000.- |

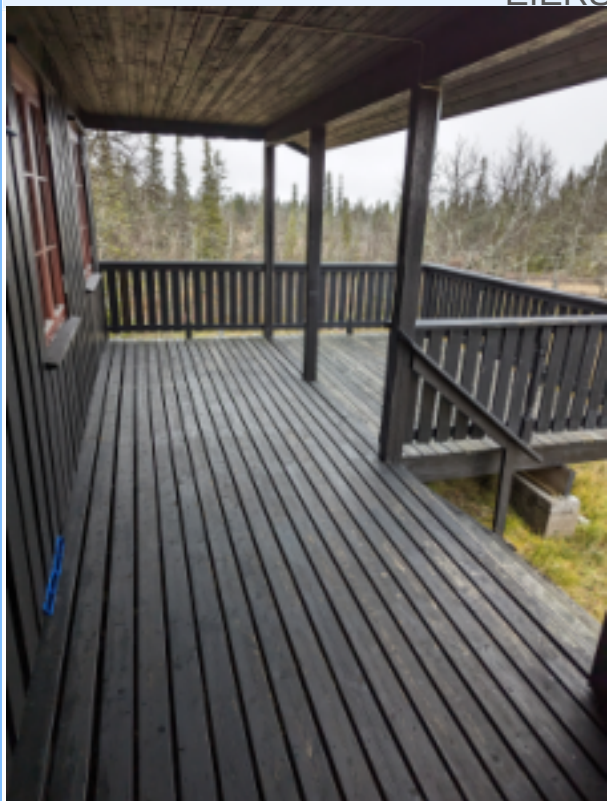
**Merknader:****6. Balkonger, verandaer og lignende****TG 3** 6.1 Balkonger, verandaer og lignende

Det er påvist svekkelser i forankring eller understøtting.

Veranda utført med impregnerte materialer, som står på pilarer. Rekkverk i malt treverk.

**Merknader:** Avvik: - Rekkverk trapp og trapp er ikke iht. krav. Det skal ikke være større åpning enn 10cm i trinn og rekkverk. TG3

- Utbedring av understøttelse veranda. TG3

Generelt vedlikehold TG2

| TAKSTMANNENS VURDERING VED TG3: | |
|---|---|
| | Utbedring av avvik. |
| | Takstmannens prisvurdering ved utskiftning antas mellom kr. 0 - og 10.000 |
