# Tilstandsrapport

Gamlevegen 16, 3580 GEILO

Befaringsdato: 20.08.2025

Oppdragsnr.: 20205-1603

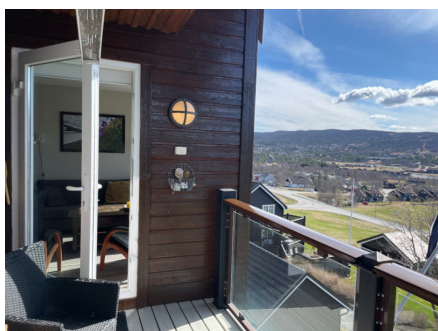
Rekkverkshøyde 108 cm.

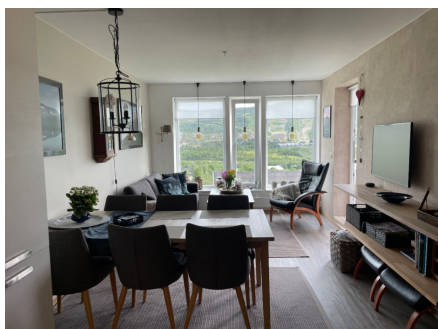
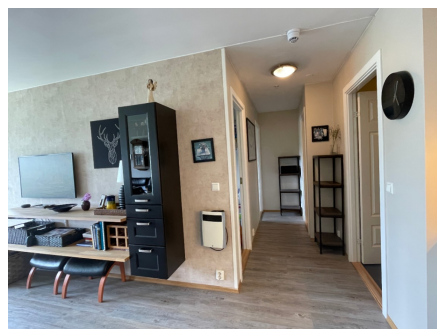
### TG 1 Overflater

Malte gips i tak og vegger. Fliselagt gulv i gang med varmekabler, heltre gulv i soverom. Gulv i stue/kjøkken er skiftet i 2021 til Maxwear eik Vintage. Tak og vegger i stue/kjøkken er malt i april 2021.

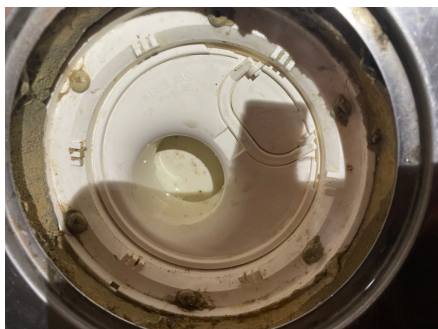
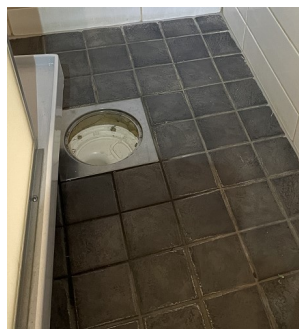
Avløp fra servant går ned i gulv. Det er ikke registrert fukt eller andre forhold som skulle tilsi at det er skader i tettesjikt.

Rengjøring av sluk er et normalt vedlikeholdstiltak.

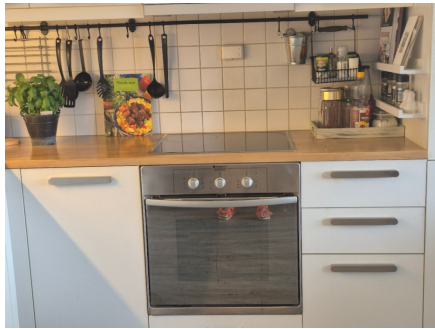
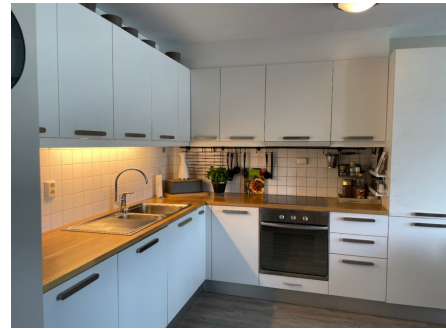
Kjøkkeninnredning med malte slette fronter, heltre eik benkeplate. Stålvask med 1½ kum og vannavrenningsbeslag. Integrert stekeovn, koketopp, oppvaskmaskin og kjøl/frys. Avtrekksvifte over platetopp. Fliselagt vegg mellom benk og overskap. Montert komfyrvakt. Overflater har normal bruksslitasje.

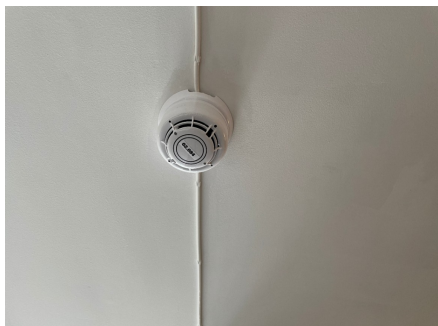
Alle rom har røykmelder

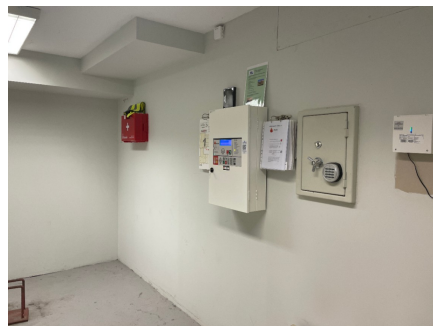
Felles brannsentral plassert i kjelleretasje.
