# Tilstandsrapport

Enebolig

SSS-veien 1025, 4990 SØNDELED

Befaringsdato: 10.09.2025

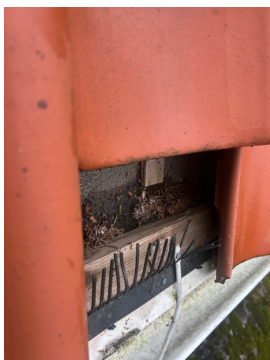
Takstein/undertak

Taktekkingen er av tegltakstein. Taket er besiktiget fra taknivå. Taket har undertak av trebord og lekter. Takflatene er litt utsatt for mosevekst.

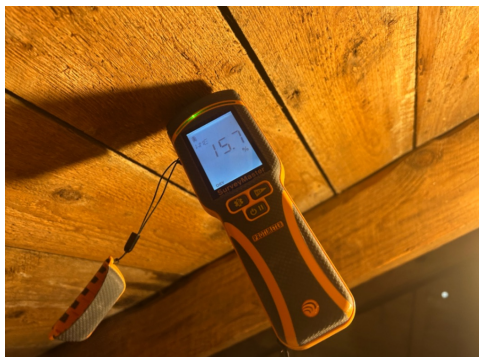
Fuktmålingen viser verdier innenfor normalt.

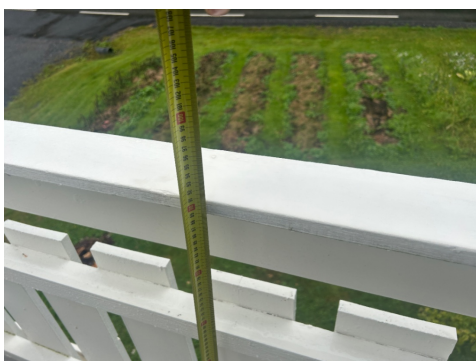
Høyde/rekkverk.

- Det er ikke krav om utbedring av rekkverkshøyde opp til dagens forskriftskrav.

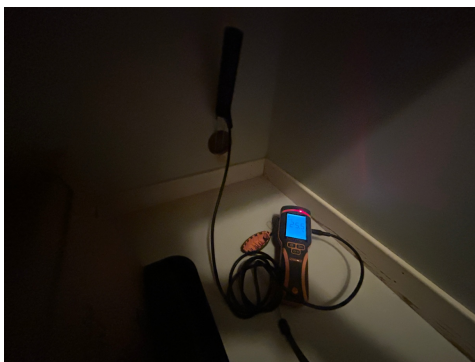
Gulvet er av betong. Veggene har betong/mur. Hulltaking er foretatt og det er påvist avvik i konstruksjonen. Hulltaking er foretatt ved/i Bod påforet trevegg mot grunn.. Fuktkvotemåling (vekt%) i konstruksjonen ble målt til 26.

- Det er gjennom hulltaking påvist høyt fuktnivå inne i trekonstruksjonen i hulltakingen, men ikke påvist fuktskader i dette området. Høy luftfuktighet kan over tid føre til muggvekst eller sverting av materialer. Samtidig kan materialer og konstruksjoner bli ødelagt.
- Det er påvist indikasjoner på noe fuktgjennomtrenging inn i kjellermur.

- Det påviste fuktnivå gir grunn til å overvåke konstruksjonen jevnlig for å se utvikling over tid, og eventuelt foreta tiltak for å unngå fuktskader.

Høye fuktverdier i påforingsvegg.

Det anbefales å rive påforet trevegg i kjeller, den opprinnelige konstruksjonen fungerer etter hensikten. Fukt akkumuleres i konstruksjonen pga plast i veggen.

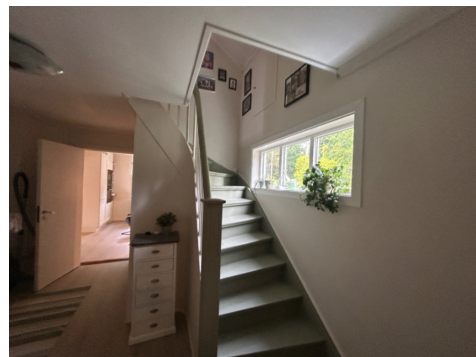
Trapp til lo

- Det er ikke krav om utbedring av rekkverkshøyder opp til dagens krav.

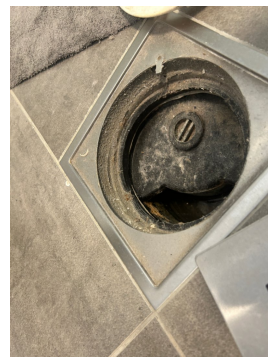
Bilde av sluk.

- Det er påvist at flisfuger har riss/sprekker.

- Slike riss/sprekker kan indikere bakenforliggende fuktskader, og konstruksjonen bør observeres jevnlig for å vurdere utvikling.

- Overvåk tilstanden jevnlig. For å få tilstandsgrad 0 eller 1 må tettesjiktet skiftes ut, men tidspunktet for når dette er nødvendig er vanskelig å si noe om.
- Sluket må sjekkes og rengjøres jevnlig.

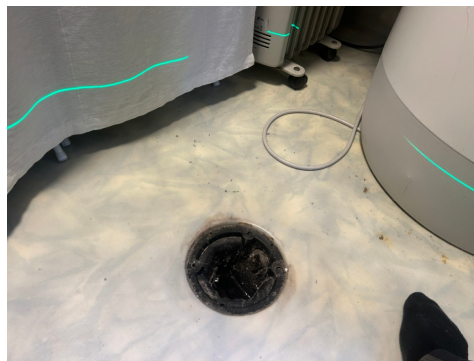
Bilde av sluk.

- Det er mulighet for at det kan forekomme vannlekkasje på våtrommet hvor vann ikke vil gå til sluk.

Avviket vurderes å i størst grad å være av visuell art.

- Sluket må sjekkes og rengjøres jevnlig.
- Overvåk tilstanden jevnlig. For å få tilstandsgrad 0 eller 1 må tettesjiktet skiftes ut, men tidspunktet for når dette er nødvendig er vanskelig å si noe om.

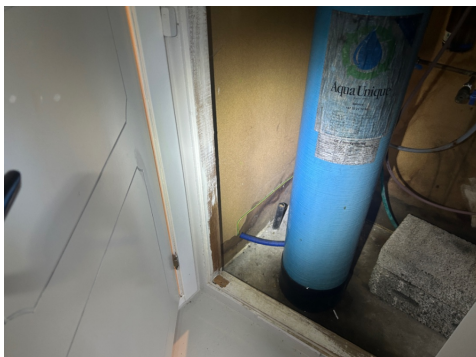
Hulltaking er ikke foretatt, det er påvist andre avvik. Det er et fuktproblem i sammenheng med vanninntak/trykktank med kondensering, det bør gjøres tiltak for å minimere denne problematikken.

Det er påvist fuktskade i forbindelse med trykktank/vanninntak.

Fuktproblematikk.

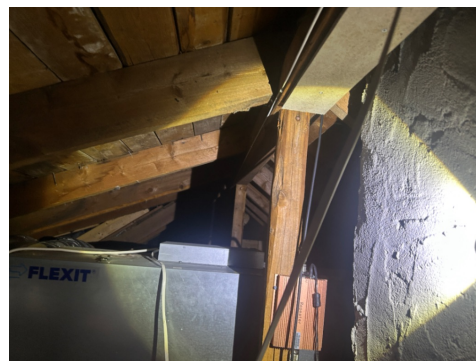
Ventilasjonsanlegg i loft

Boligen har balansert ventilasjon.  
Ventilasjonsaggregat er plassert i loft.  
Eier opplyser at det skiftes filter jevnlig.
