# Tilstandsrapport

Fossoveien 7, 3660 RJUKAN

# gnr. 134, bnr. 5

Befaringsdato: 17.10.2025

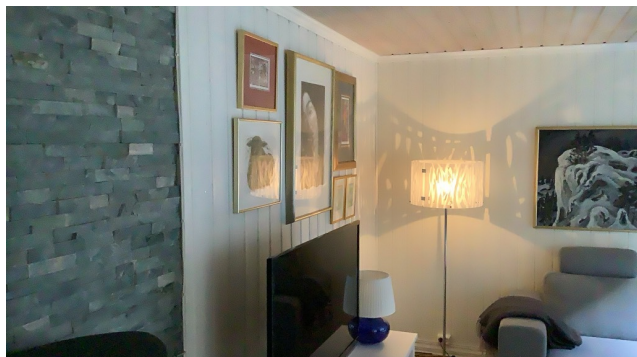
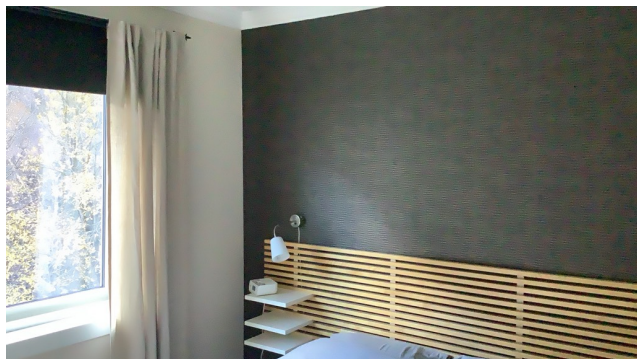
## TG 2 Etasjeskille/gulv mot grunn

Etasjeskiller er av trebjelkelag.

- Det er målt høydeforskjell på mellom 15-30 mm gjennom hele rommet. Tilstandsgrad 2 gis med bakgrunn i standardens krav til godkjente måleavvik.

- For å få tilstandsgrad 0 eller 1 må høydeforskjeller rettes opp. Det vil imidlertid sjelden være økonomisk rasjonelt som et enkeltstående tiltak i en bolig som dette. Dersom boligen en gang skal renoveres, kan man vurdere slike tiltak.

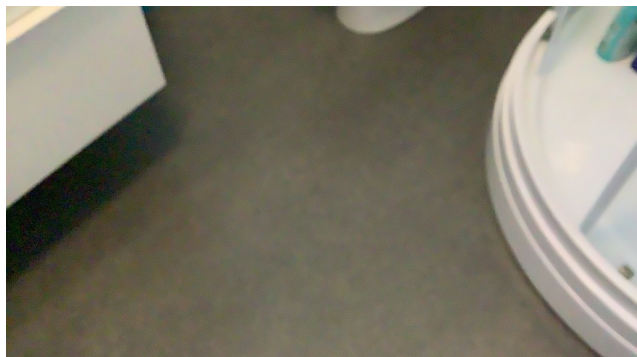
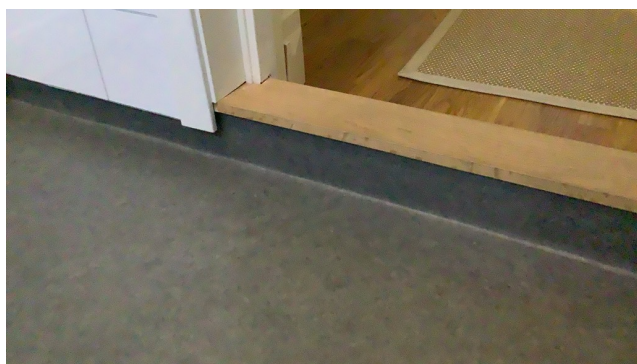
### ! TG 2 Sluk, membran og tettesjikt

- Når sluket har begrenset tilgang, er det vanskelig å rengjøre sluket og å inspisere den for å oppdage skader i membranen/fuger rundt sluket, som er avgjørende for å forhindre lekkasjer.

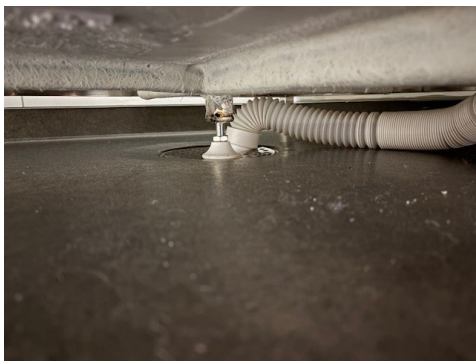
### ! TG 1 Sanitærutstyr og innredning

Rommet har innredning med nedfelt servant, toalett, dusjkabinett og opplegg for vaskemaskin.

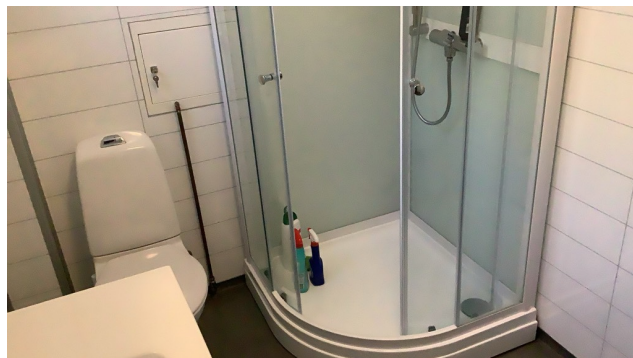
### ! TG 1 Ventilasjon

Det er elektrisk styrt vifte.

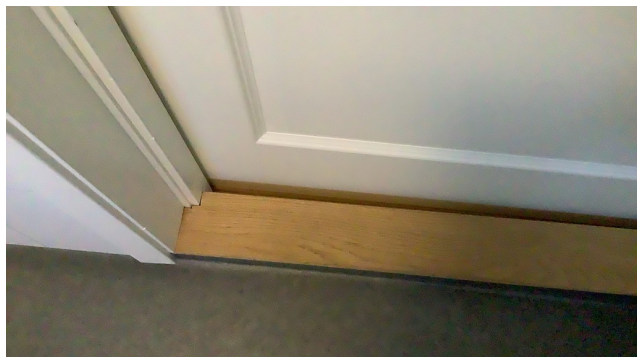
### ! TG 1 Tilliggende konstruksjoner våtrom

Hulltaking er foretatt uten å påvise unormale forhold. Hulltaking er foretatt ved/i l vegg fra soverom mot bad.

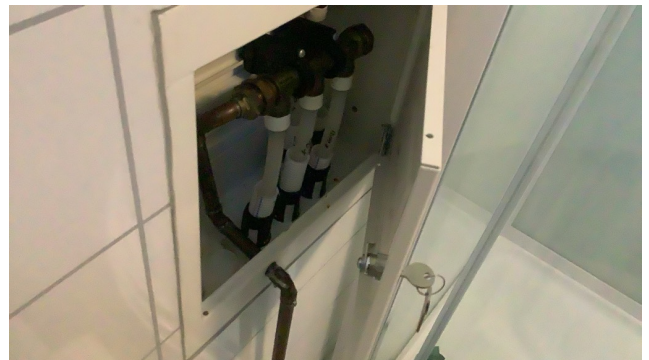
### ! TG 1 Avløpsrør

Det er avløpsrør av plast.
