# Tilstandsrapport

Enebolig

Finnesveien 1, 9802 VESTRE JAKOBSELV

Oppdragsnr.: 22025-1171

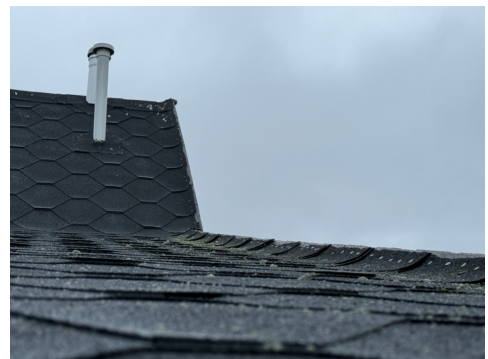
TG3: Det mangler stedvis vannbord/endebslag på taket. Avviket har medført fukt i undertak og ned til underliggende veggkonstruksjon.

Synlige spikre og mangler vannbord

TG3: Manglende vannbord/endebslag må monteres da det er påvist fukt i veggkonstruksjon i underliggende rom (mot sør) som direkte følge av manglende vannbord/endebslag, se avsnitt "veggkonstruksjon" for mer informasjon.

Kostnadsestimatet er for TG3-avvik: Det må monteres vannbord/endebslag for å unngå videre utvikling av påvist fukt.

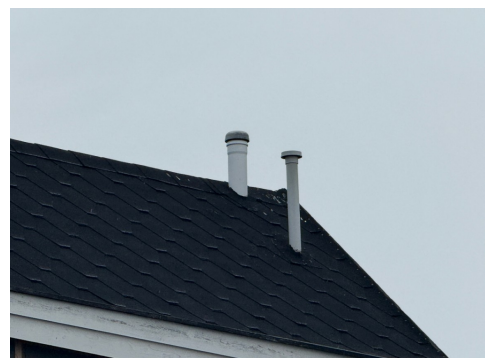
Synlige spikre rundt rørgjennomføringer

Synlige pappspikre bør utbedres for å hindre vanninntrengning og forlenge takets levetid. Tiltak kan være tildekking med egnede masser. Rådfør med fagperson for riktig utførelse.

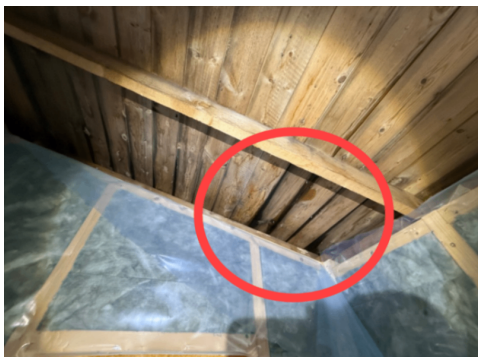
Synlig fukt i undertaket

Det må også undersøkes om det er oppstått fuktskader i undertaket eller takkonstruksjonen som følge av fukt.

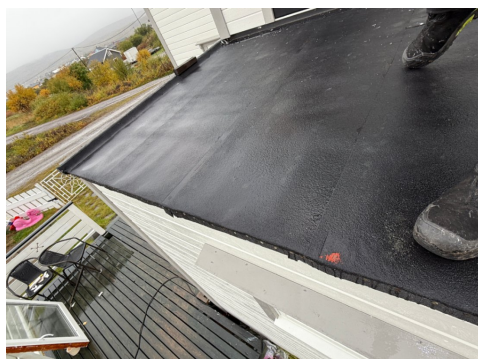
Tekking over inngangspartiet

Det bør vurderes utskifting av takteking og undertak, da mer enn halvparten av forventet brukstid er passert, for å redusere risikoen for lekkasjer og følgeskader på underliggende konstruksjoner.

Manglende vannbord/endebeslag bør utbedres for å hindre vanninntrengning og følgeskader i underliggende konstruksjoner.

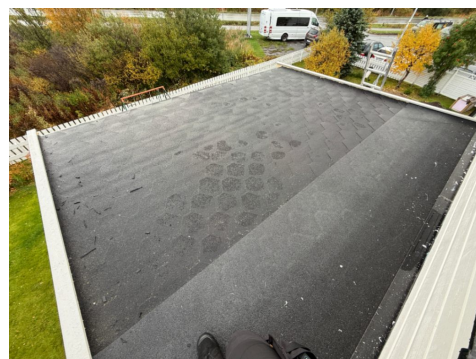
Konsekvensen av dagens utførelse er økt risiko for vanninntrengning og fuktskader i takkonstruksjonen, noe som kan føre til omfattende reparasjonsbehov og redusert levetid på taket.

Taktekking

Det bør etableres korrekt tettesjikt under pappshingel, og synlige spikre, hull i tekkingen etter spikre samt eksponert treverk må utbedres for å sikre tett og varig løsning.

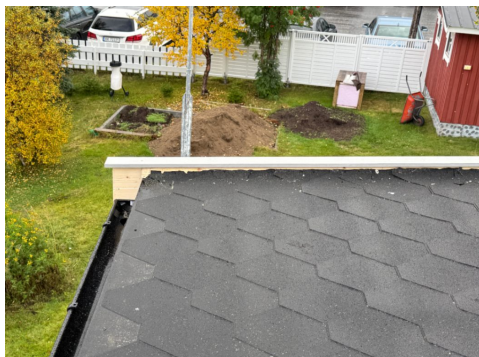
Synlig treverk i takende

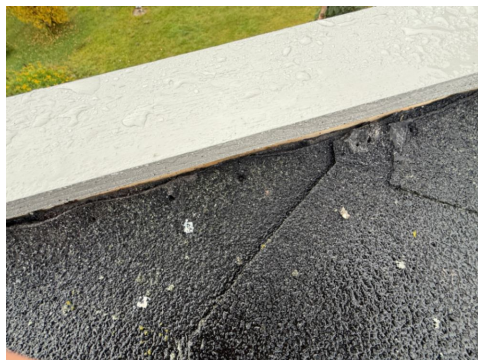
Hull i tekkingen

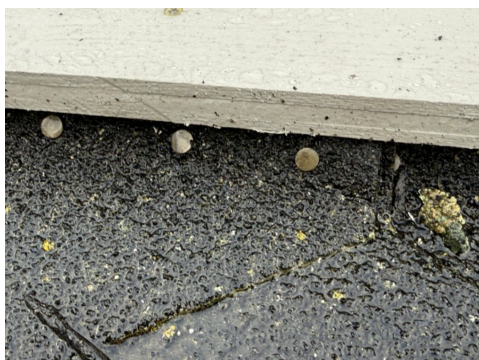
Synlige pappspikre

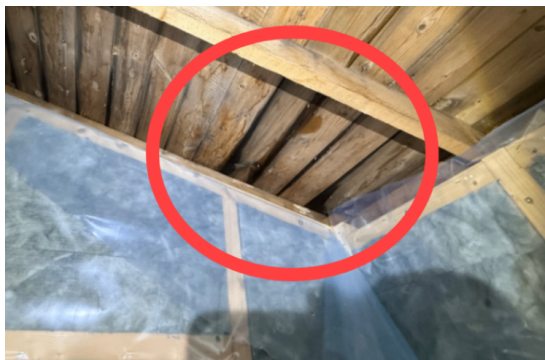
Synlig fukt i taket

TG3: Det må foretas ytterligere undersøkelser for å fastslå om det er skjulte fuktskader. Utbedring av lekkasje er beskrevet i avsnitt "Taktekking".

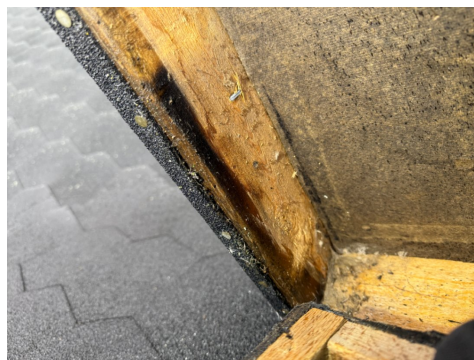
Takluken har synlig fukt i trevirket. Årsak er at det ikke er tilstrekkelig fuktsikret.

Fuktig treverk i takluke

Takluken må fuktsikres slik at det ikke oppstår utettheter som følge av fukt-/råteskader.

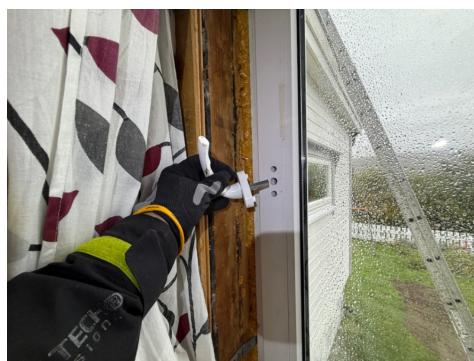
Løst håndtak på kjøkkenvinduet

Løst håndtak på kjøkkenvinduet bør festes med nye skruer for å sikre funksjonalitet og forhindre ytterligere skade.

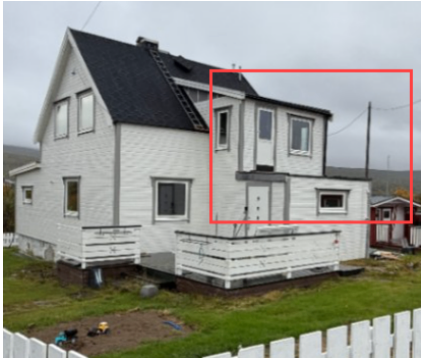
Takterasse innenfor rød firkant

Rekkverk med tilstrekkelig høyde må monteres for å oppfylle krav til sikkerhet og hindre fallulykker. Manglende rekkverk medfører betydelig risiko for personskade ved fall fra høyden.

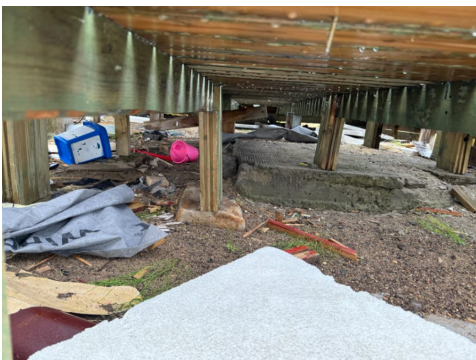
Opplagingsstolper er plassert direkte på støpt fundament og naturstein, noe som medfører økt risiko for fuktransport opp i trevirket.

Opplagringer

Opplagingsstolper bør sikres mot fuktransport fra underlaget for å hindre råteskader og forlenge levetiden på konstruksjonen.

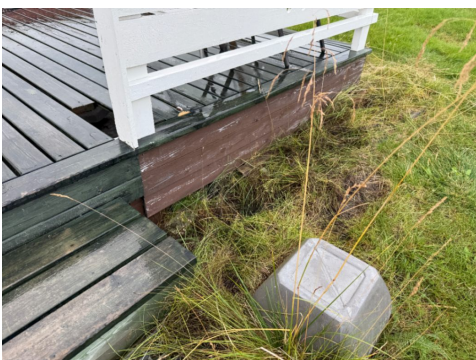
Kledningsbord ned mot terreng

Kledningsbord bør ikke ligge direkte mot terreng, da dette øker risikoen for fuktopptak og råte.

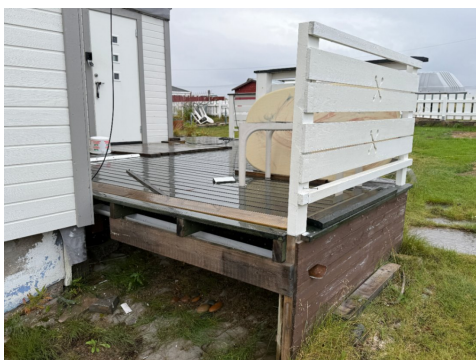
Rekkverk mangler

Råteskadet rekkverk ved trappen må skiftes ut for å sikre tilstrekkelig styrke og sikkerhet. Ytterligere undersøkelser bør utføres for å fastslå omfang av råte og utbedring.

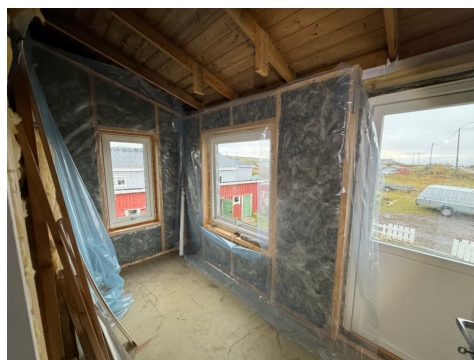
Uinnredet rom på loftet

Det bør ferdigstilles overflater, listverk og foringer i de uinnredede rommene for å sikre fullverdig bruk og estetisk standard.

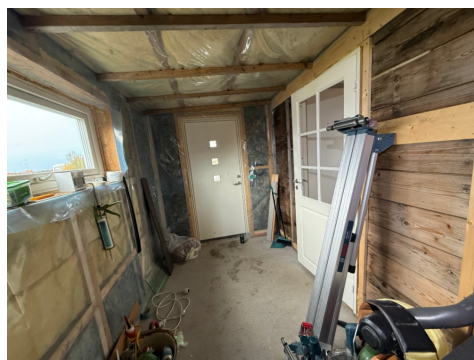
Uinnredet vindfang

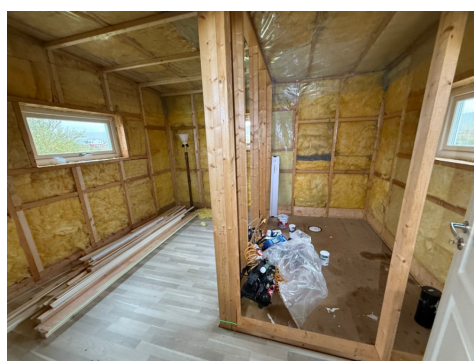
Uinnredet soverom og bad i 1. etasje

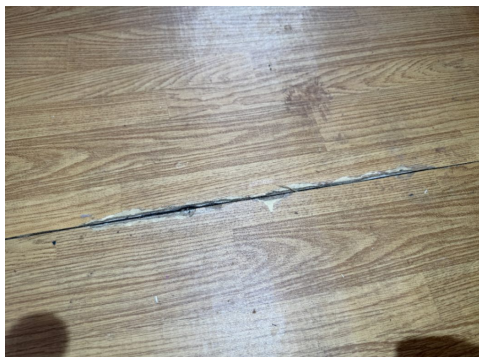
Gulvbelegget i stuen har sprekker i skjøtene. Årsaken er alder og slitasje.

Sprekk i gulvbelegg i stue

Gulvbelegget i stuen bør utbedres eller skiftes ut for å hindre videre slitasje og redusere risiko for skader eller ujevnheter som kan påvirke bruk og vedlikehold.

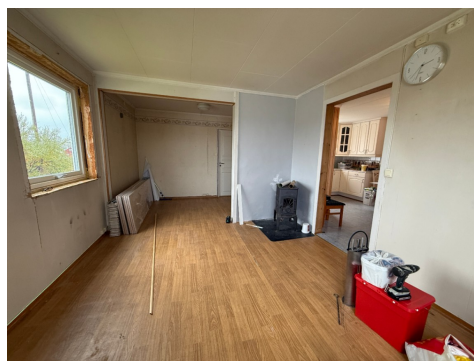
Gulv i stuen

Kostnadsestimatet er for påviste TG3-avvik: Gulv i stuen må rettes opp for å tilfredsstille krav til standardens godkjente måleavvik. Dette vil normalt innebære avretting med masser, eller at eksisterende gulv fjernes og at det utføres oppretting på bjelkelaget før nytt gulv monteres.

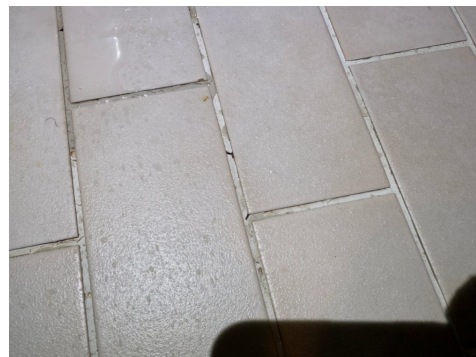
- Det er fliser på vegger og gulv. Det er ikke påvist eller dokumentert membran/tettesjikt. Det er synlige sprekker i fuger på gulv og vegger, samt synlige sprekker i fliser ved dusjarmatur.

Sprekker i fuger

- Våtrommet må totalrenoveres. Alle forhold med tettesjikt, våtsone, sluk m.m. må dokumenteres.
- Manglende oppgradering av våtrommet medfører høy risiko for at konstruksjonene ikke vil tåle vanlig bruk av vann eller lekkasjer. Dette kan føre til fuktskader på tilstøtende konstruksjoner.

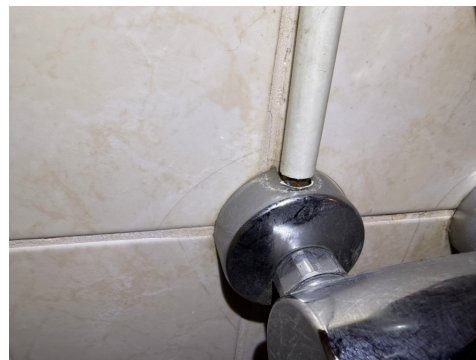
Sprekker i fliser på vegg

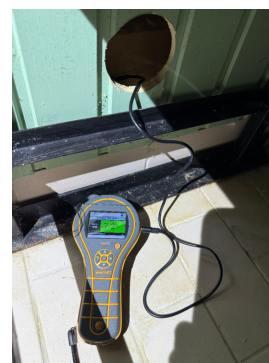
Hulltaking er foretatt fra tilliggende rom uten å påvise unormale forhold. Fuktkvotemåling (vekt%) i konstruksjonen ble målt til 7,2 %, som er tørt.

Fuktmåling i tilliggende konstruksjon

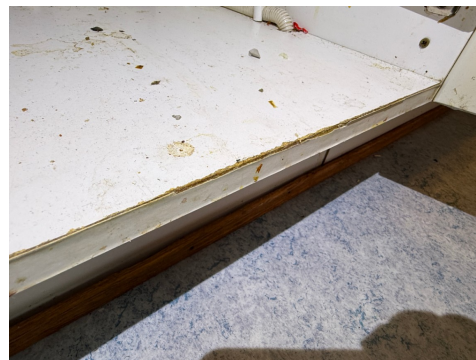
Svellinger i bunnplate under servant

Manglende fliser bak servanten bør ettermonteres for å opprettholde funksjon og estetikk.

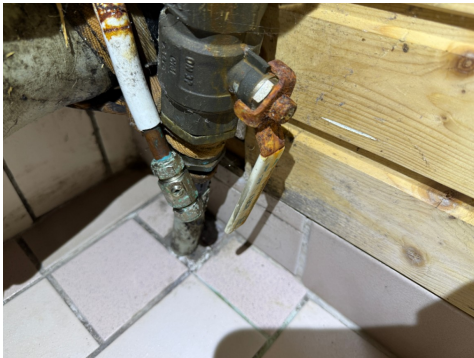
Hovedinntak og stoppekran

Stoppekranen bør undersøkes og eventuelt skiftes ut for å redusere risiko for funksjonssvikt og vannskader.

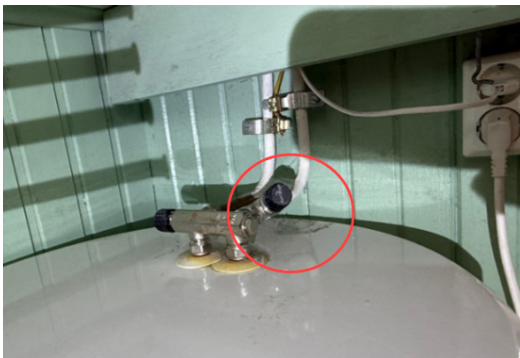
Merker på varmtvannstanken under vannrør

Indikasjoner på lekkasje på vannrør eller kobling må undersøkes og eventuelt utbedres for å unngå ytterligere vannskader og følgeskader på bygningskonstruksjonen.

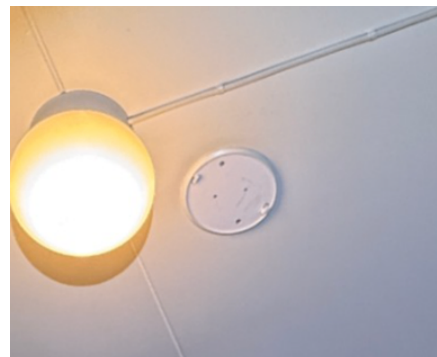
Mangler røykvarsler på loftet
