# Tilstandsrapport

Enebolig

Amtmannsgata 64, 9800 VADSØ

Befaringsdato: 09.05.2025

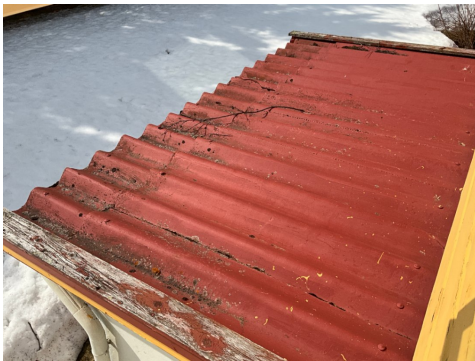
Taket sett 1. etasje

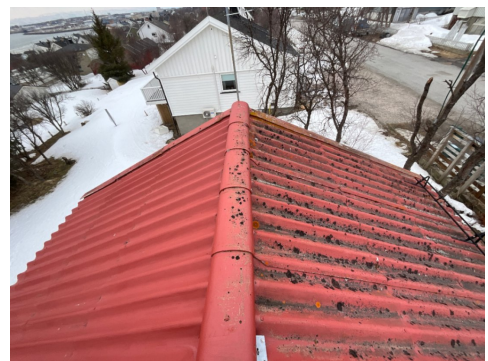
- Mer enn halvparten av forventet brukstid er passert på taktekingen.
- Mer enn halvparten av forventet brukstid er passert på undertak.
- Det er avvik:
- Det er enkelte knekte taksten.
- Taktekingen har mose og slitasje på grunn av elde.

Taktekking

- Overvåk tilstanden jevnlig. For å få tilstandsgrad 0 eller 1 må tekkingen skiftes ut, men tidspunktet for når dette er nødvendig er vanskelig å si noe om.
- Andre tiltak:
- Når takteking og undertak begynner å bli gamle, øker risikoen for lekkasjer, noe som kan føre til omfattende og kostbare reparasjoner av underliggende konstruksjoner dersom en ikke foretar tiltak på konstruksjonene før dette oppstår.
- Knekte takstein må skiftes.
- Tiltak:

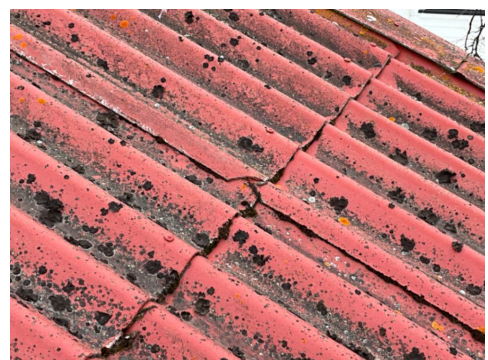
Skade i takplate

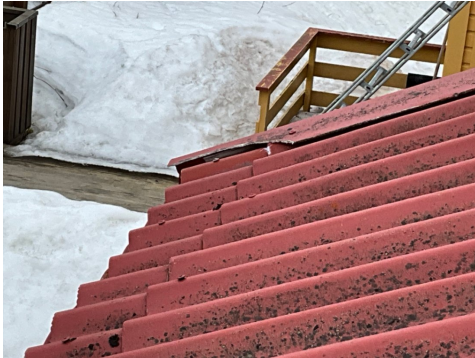
Skade i vannbord

Skadet vannbordbeslag bør utbedres eller skiftes ut for å unngå følgeskader i underliggende konstruksjoner.

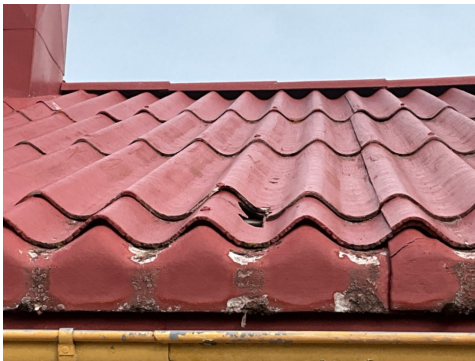
Knekt takplate på sørlig side

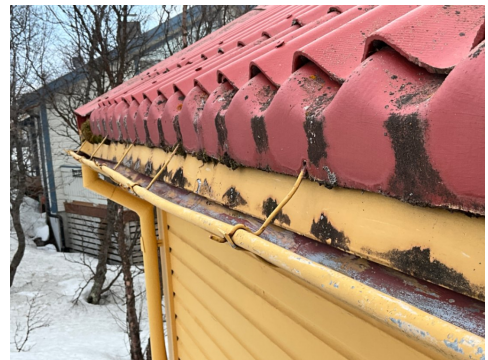
- Det er ikke tilfredsstillende bortledning av vann fra taknedløp ved grunnmur.
- Det mangler snøfangere på hele eller deler av taket, men det var ikke krav om dette på byggemeldingstidspunktet.
- Det er avvik:
- Det er rust på innfestingen av takrenner/nedløp.

Det er påvist deformasjoner i takrenner. Det er ikke påvist lekkasjer i takrenner, men med tanke på deformasjoner, kan dette ikke utelukkes.

Bøyde takrenner og rust i innfestinger

Rustdannelser i innfestinger kan medføre at renner/nedløp løsner, det kan oppstå lekkasjer og medfører risiko for bygningsdeler og mennesker og dyr.

Det må påregnes utbedringer eller utskifting av takrenner og innfestinger.

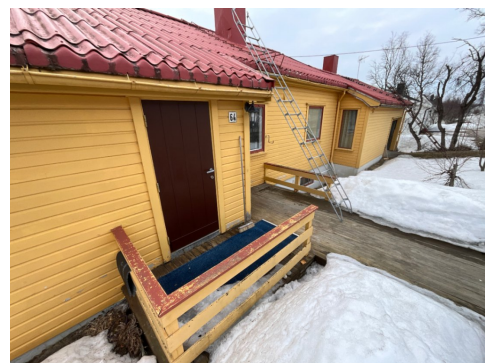
Mangler snøfangere/rassikring over inngangsparti

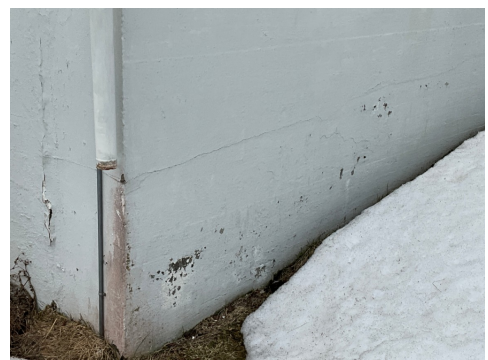
Manglende bortledning av takvann fra nedløp

Manglende bortledning av vann fra taknedløp ved grunnmur kan forårsake skader i grunnmuren dersom vann trekker inn, og kan forårsake f.eks. frostsprengning og/eller fukt i konstruksjoner. Vann fra taknedløp bør føres bort fra grunnmur.

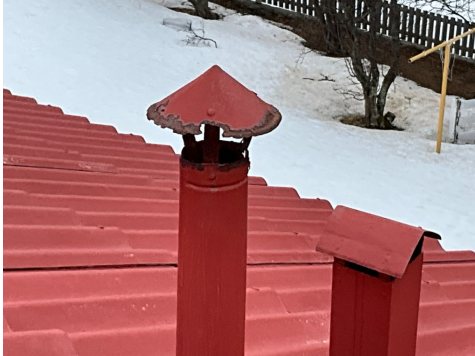
Det er påvist rustskader på hatten på luftelyre.

Rustskader på luftelyre

Luftelyre bør skiftes ut eller utbedres for å unngå videre utvikling av rustskader, slik at ikke regn og snø kommer inn.

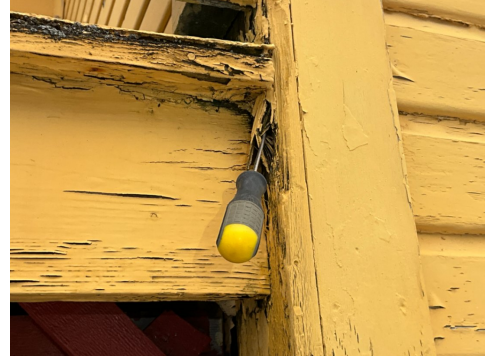
- Det er ingen eller liten lufting i nedre kant av kledning mot grunnmur.
- Det er påvist spredte råteskader i bordkledningen.
- Det er avvik:

Råteskader i kledningsbord ved terrassen

- Råteskadet trekledning må skiftes ut.
- Råteskader i bordkledningen kan fortsette å utvikle seg både i tilliggende bordkledning og til bakenforliggende veggkonstruksjon, dersom en ikke foretar tiltak.
- Det bør foretas tiltak for å bedre lufting av kledningen.
- Uten tilstrekkelig lufting bak bordkledningen kan fuktighet som trenger inn bak bordene eller gjennom veggen innenfra ikke tørke opp. Dette skaper ideelle forhold for råtesopp og muggvekst.
- Tiltak:

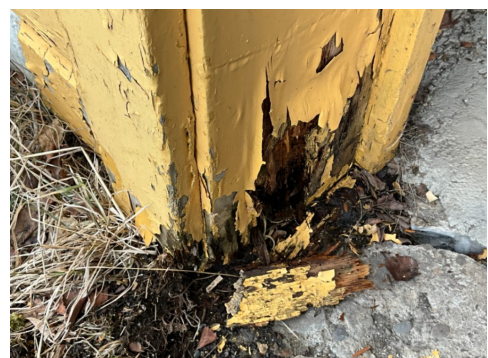
Det er påvist råteskader i kledningsbord ved inngang til garasjen.

Råteskadet kledning ved garasjen

Det må utføres ytterligere undersøkelser for å fastslå omfang av råte i kledningen. Det kan ikke utelukkes bakenforliggende skader i konstruksjoner. Dette krever ytterligere undersøkelser.

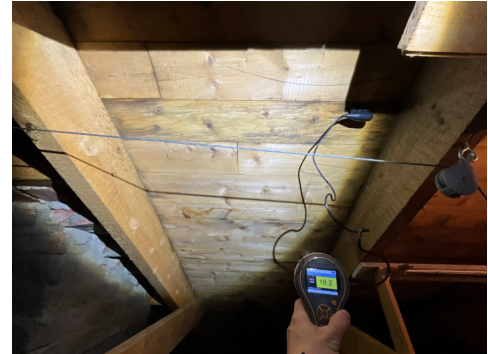
Fuktmåling i undertak over garasjen

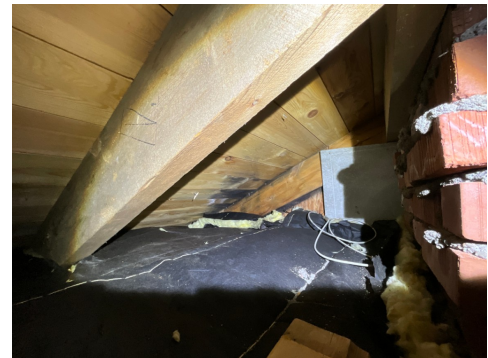
Misfarginger i undertak ved pipen

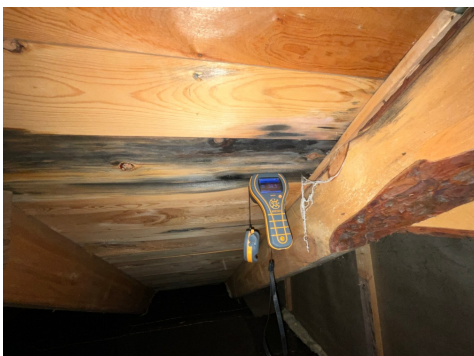
Fuktmåling i undertak over tilbygg

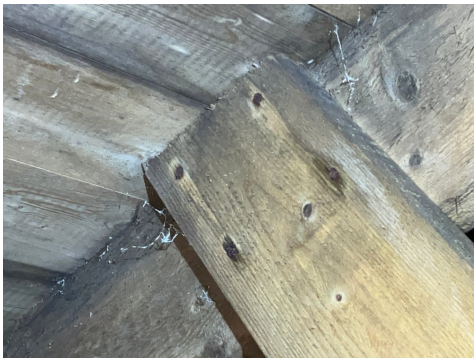
Rustede spikre i konstruksjonen

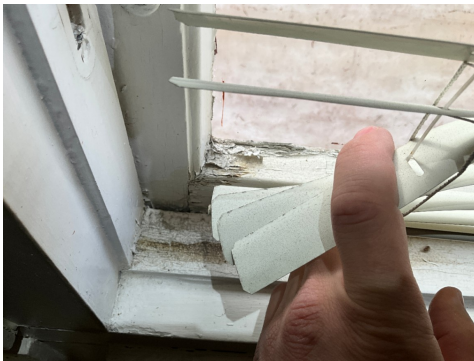
Vinduer med tegn på kondenseringer på innvendig glass

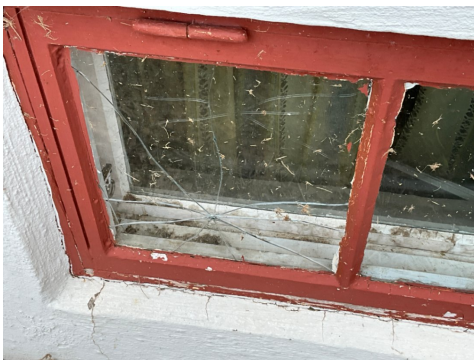
Vindu med sprukket glass

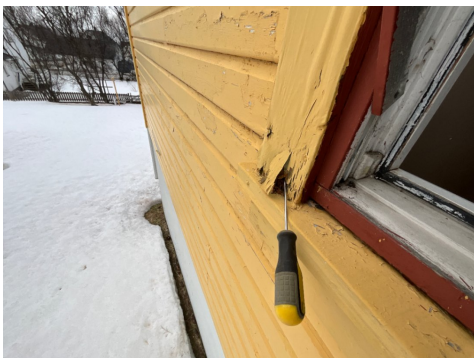
Råteskade i vindusomramming

Vindusomramming med råteskader må skiftes ut. Samtidig må bakenforliggende konstruksjoner undersøkes nærmere for skader.

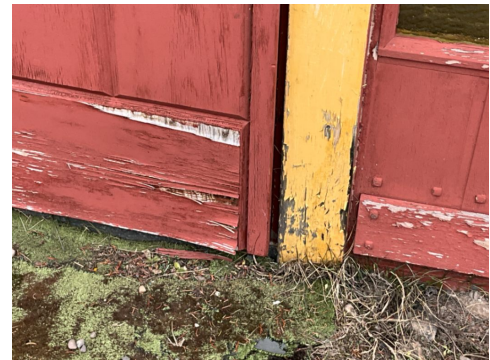
Avvik i tterdør i underetasje

Ytterdøren nede kan utbedres eller den kan skiftes ut.

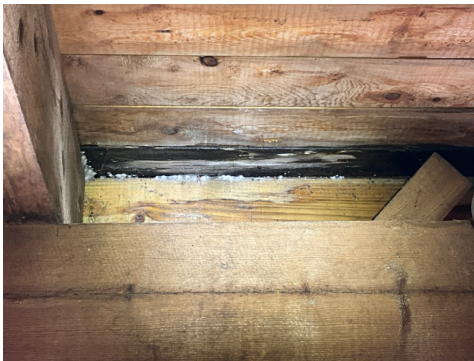
Vått konstruksjonsvirke under terrassen

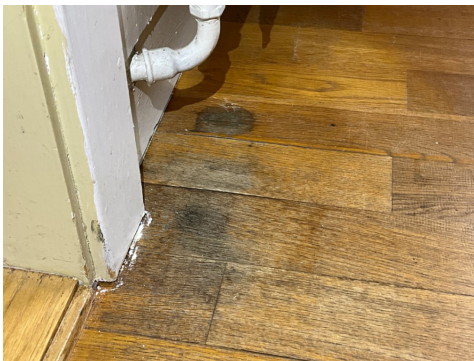
Svellinger i parkettgulv i tilbygget

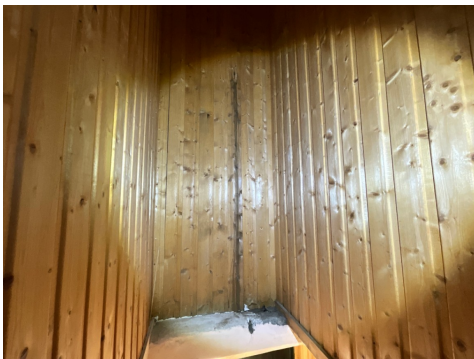
Fuktskjolder på veggpanel

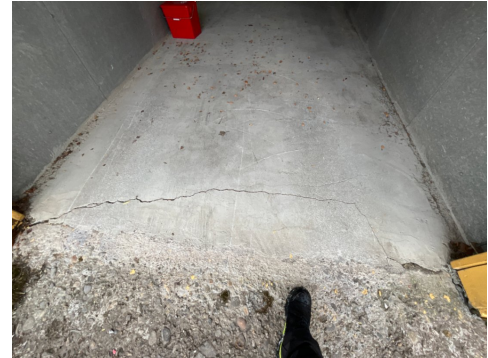
Sprekk i støpt gulv i garasjen

Gulvet i garasjen bør utbedres for å sikre at ikke vann fra biler eller utstyr kommer til underliggende konstruksjoner.

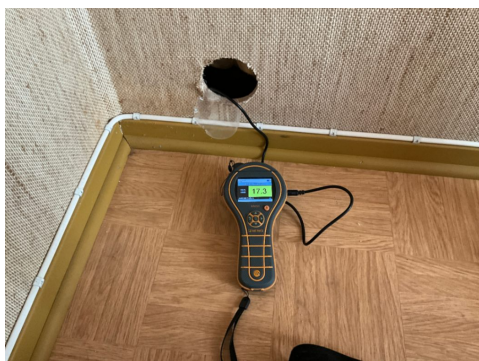
Fuktmåling i innforet vegg mot grunnmur

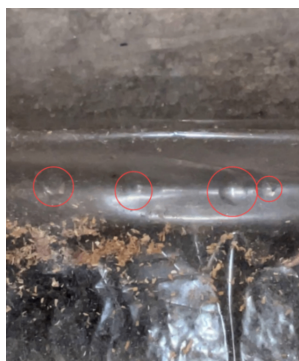
Synlige vanndråper i innforet vegg

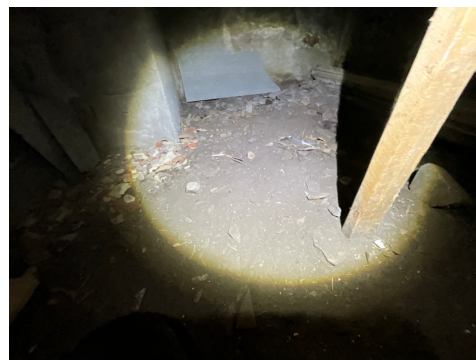
Mangler fuktsperre

Fuktsperre bør etableres på bakken for å hindre at fukt fra bakken stiger og øker fuktnivå i konstruksjoner.

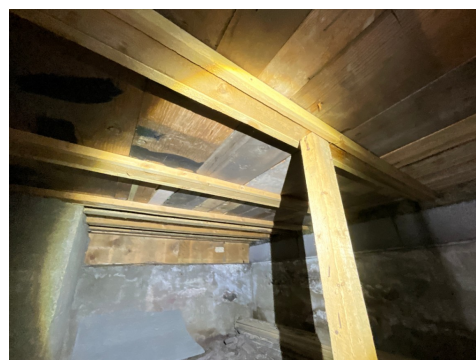
Provisorisk understøttelse av etasjeskiller

Understøttelse av bjelkelag bør utbedres fagmessig med forsterking av etasjeskiller eller korrekt fundamentering av understøtter.

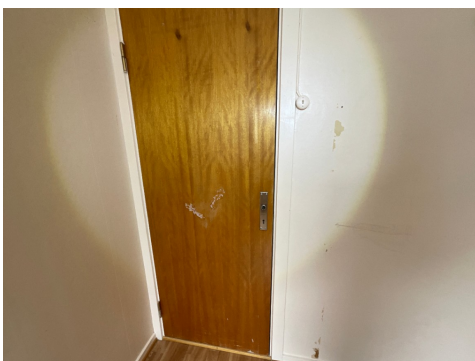
Dør mangler håndtak

Nytt dørhåndtak kan monteres.

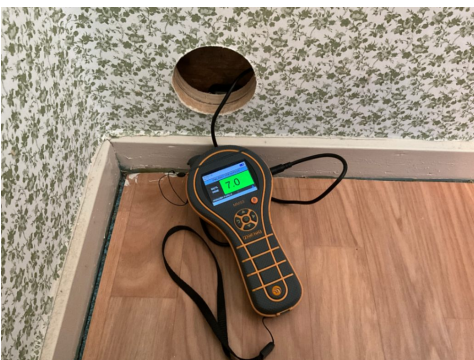
Hulltaking er foretatt fra tilliggende soverom uten å påvise unormale forhold. Fuktkvotemåling (vekt%) i konstruksjonen ble målt til 7,0 %.

Fuktmåling i tilliggende konstruksjoner

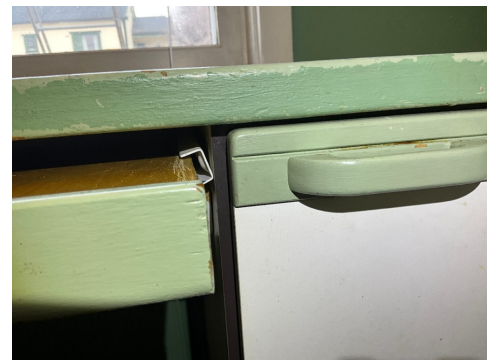
Løs skinne for fjøl

- Det er påregnelig med utskiftning/utbedringer av kjøkkeninnredningen.

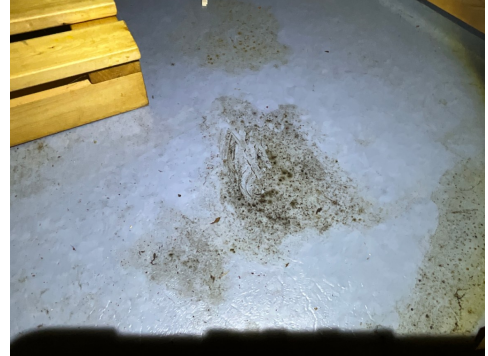
Indikasjoner på muggsopp på gulvoverflate

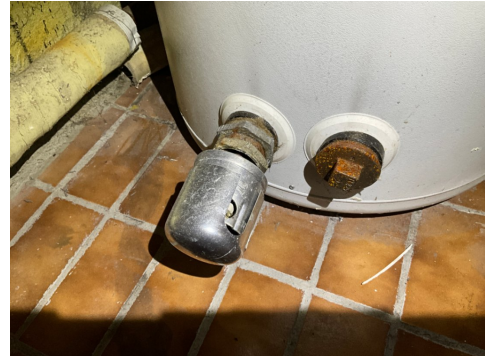
Rustdannelser

Fagperson bør vurdere om den pga. alder og rustdannelser bør skiftes ut eller utbedres.

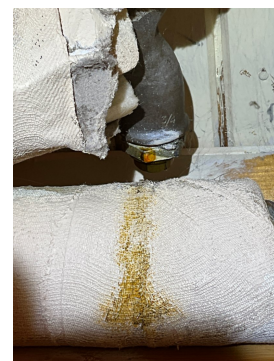
Tegn på mindre lekkasje fra kobling i himling i underetasjen

Anlegget må sjekkes av fagperson, som må utføre eventuelle tiltak på anlegget.

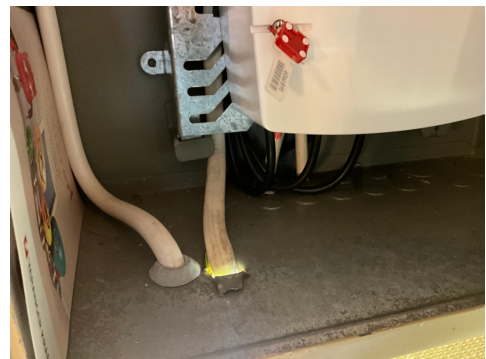
Åpent hull i sikringsskapet

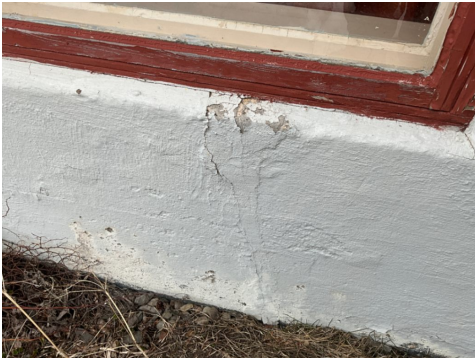
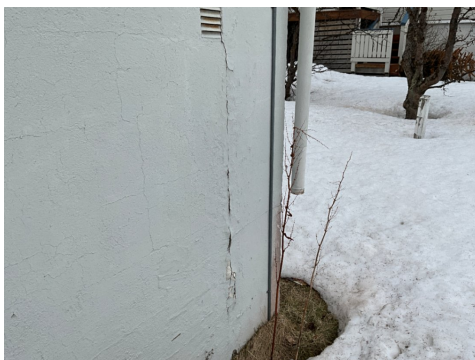
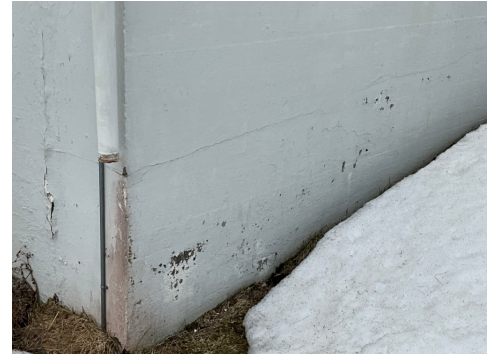
Åpne sprekker i grunnmur kan medføre at vann kommer inn i konstruksjonen og til innenforliggende bygningsdeler, og dersom vann i sprekker fryser vil sprekker kunne utvikle seg ytterligere. Sprekker må utbedres, og det anbefales rådgøring med fagperson for å fastslå årsak og metode for utbedring.

Sprekker i utvendig puss på grunnmur

- Lokal utbedring må utføres.

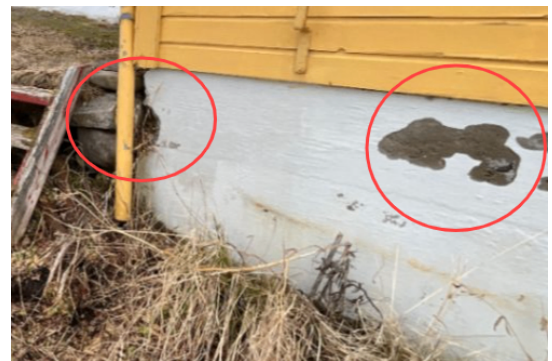
Åpne skader i grunnmur kan medføre redusert bæreevne og at vann kommer inn i konstruksjonen og til innenforliggende bygningsdeler, og dersom vann i åpninger fryser vil skader kunne utvikle seg ytterligere. Skader må utbedres, og det anbefales rådgøring med fagperson for å fastslå årsak og metode for utbedring.

Skade i grunnmur og løs og avflasket maling/puss

Løs maling/puss kan utbedres.

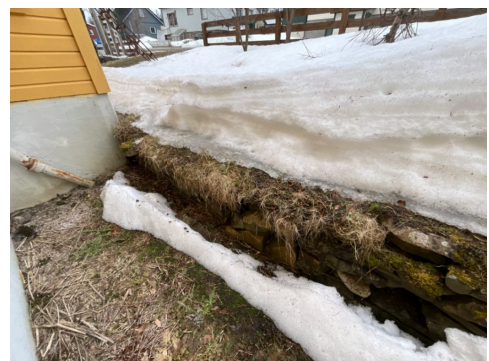
Fall mot grunnmuren

Fuktsikring og drenering kan ha behov for tiltak, som beskrevet i avsnitt "Fuktsikring og drenering", og dersom det skal utføres arbeider med dette, vil det være naturlig å utføre tiltak mtp. fall mot grunnmur samtidig.
