Andelsleilighet  
Skarpeteigen 24B  
5416 Stord

Dato: 26/11/2025

**OM EIERSKIFTERAPPORT™**

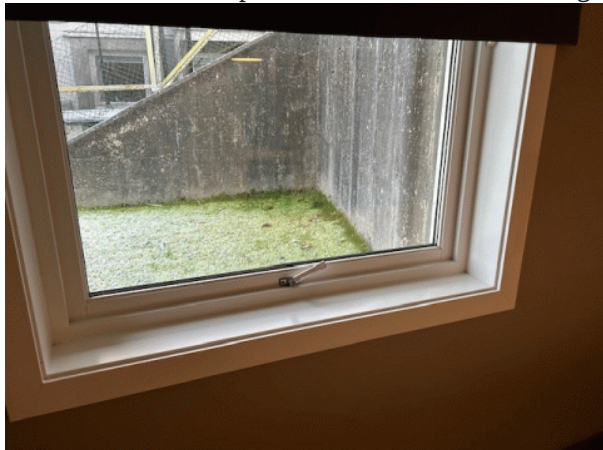
#### TG 2 4.1 Vinduer og ytterdører

**Merknader:** Vrider på vindu i stort soverom er treg.

TG2 settes grunnet alder og slitasje på vindu og dører.

Vedlikehold i form av justeringer og smøring må påregnes.

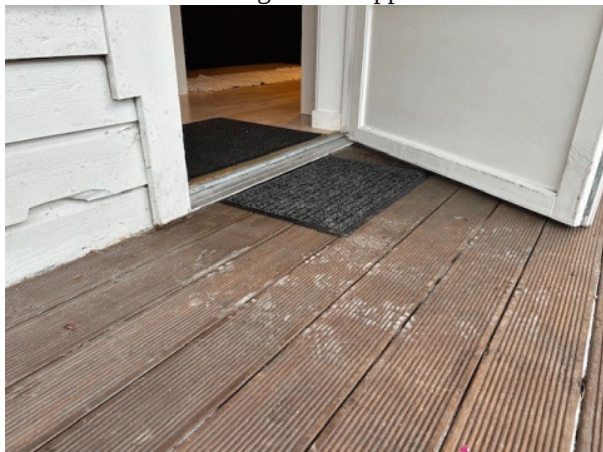
**TG 2** 5.1 Balkonger, verandaer og lignende

Oppkant mot vegg og dør vurderes ikke som tilstrekkelig.

**Merknader:** Det er ingen kant opp mot dør eller beslag mot kledning.

TG2 settes grunnet manglende oppkant mot vegg og dør.

Dette kan føre til vannintrenging under terrassedør og bak kledning.

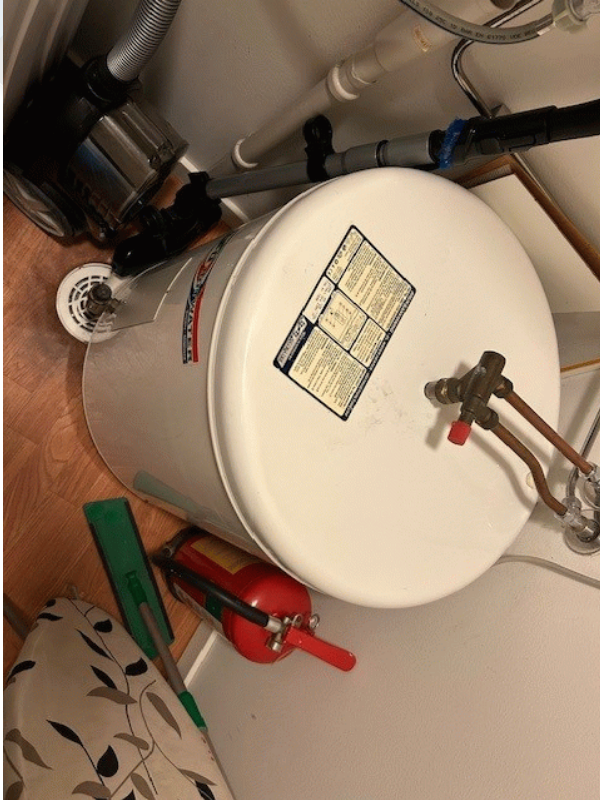
**TG 2** 6.2 Varmtvannsbereder

Varmtvannsbereder er fra 1998

Berederen er ikke lekkasjesikret.

**Merknader:** Varmtvannsbereder har en forventet levetid på 15-30 år.  
Med en anbefalt brukstid på 20 år.

TG2 settes grunnet alder på bereder.

Utskifting må forventes innen rimelig tid.
