# Tilstandsrapport

📍 Geitvassdraget 82 , 8519 NARVIK

# Gnr. 87, Bnr. 1, Fnr. 321

## Fritidsbolig - Byggeår: 1987

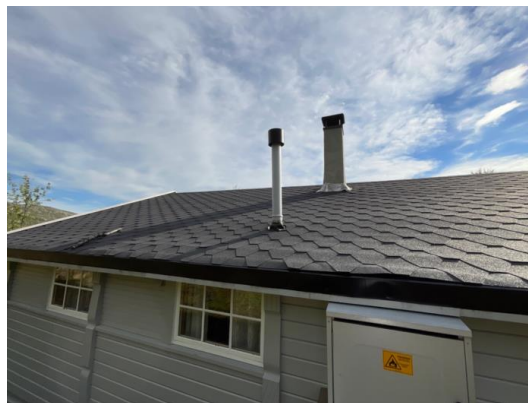
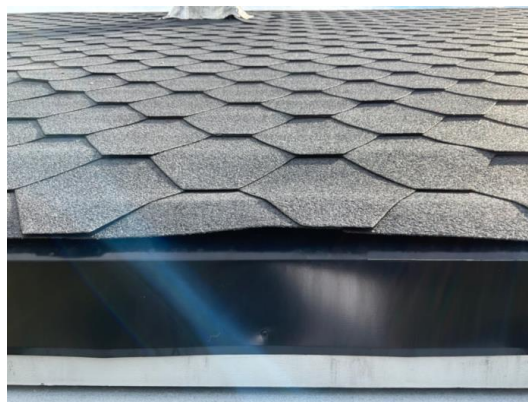
- Taktekking er stedvis ufagmessig utført.
- Det er åpning i taktekingen ved pipen.

Taket er kun besiktiget fra bakkenivå.

2 lag.

- Det er avvik:  
Taktekkinger ikke fagmessig utført.

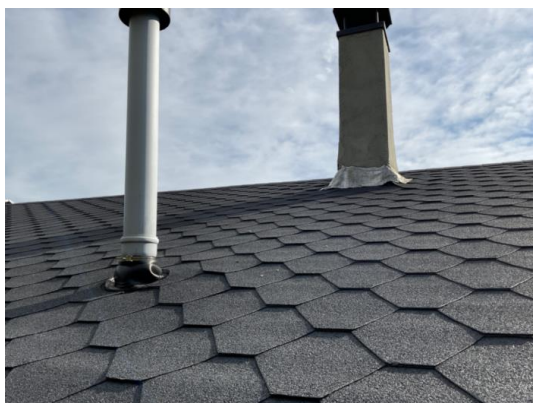
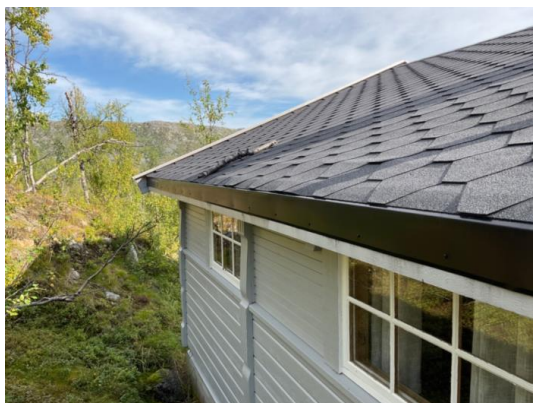
- Beslagløsningene er ikke fagmessig utført.
- Nedløpsrør fra takrenne mangler.

- Det er ikke tilfredsstillende bortledning av vann fra taknedløp ved grunnmur.
- Det mangler tilfredsstillende adkomst til pipe for feier.
- Det er påvist avvik i beslagløsninger.
- Det mangler snøfangere på hele eller deler av taket, men det var ikke krav om dette på byggemeldingstidspunktet.

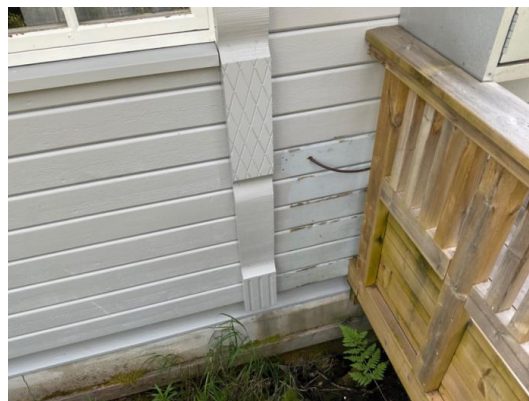
- Musebånd mangler.
- Det er noe begrenset lufting til bordkledningen.
- Noe avflakket maling på baksiden ved terrasse.

- Det er ingen eller liten lufting i nedre kant av kledning mot grunnmur.
- Det er ingen lusing/musebånd i nedre kant av konstruksjon.

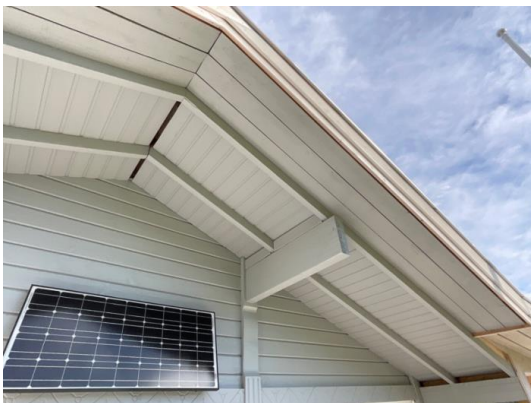
- Hele takkonstruksjonen er gjenbygget. Det er ingen mulighet til vurdering utover alder og observasjoner fra underliggende etg.
- Det er påvist avvik rundt gjennomføringer i takflaten.
- Det er avvik:

- Påviste skader må utbedres.

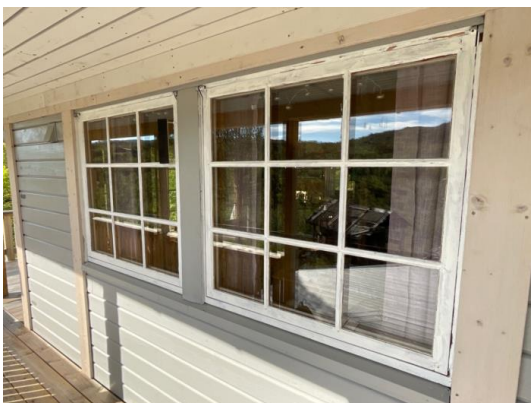
- Karmene i vinduer er slitte og det er sprekker i treverket.

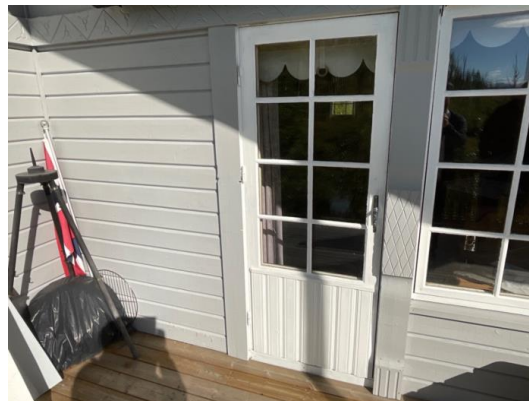
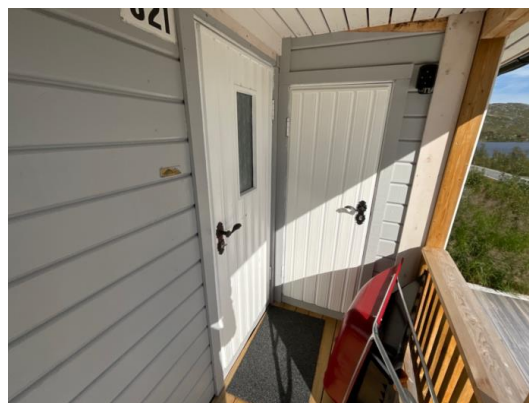
- Det er påvist dører som er vanskelig å åpne eller lukke
- Stedvis noe treghet i dører.

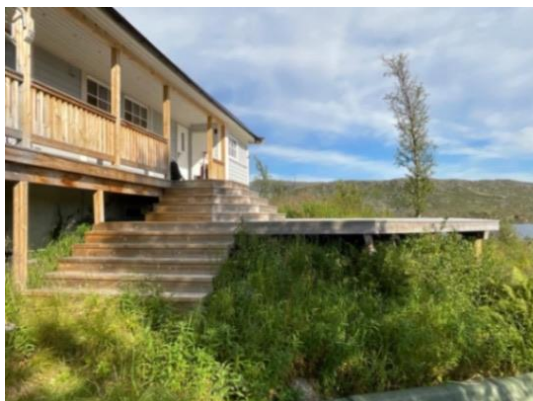
- Rekkverk mangler.

- Rekkverk må monteres for å lukke avviket.

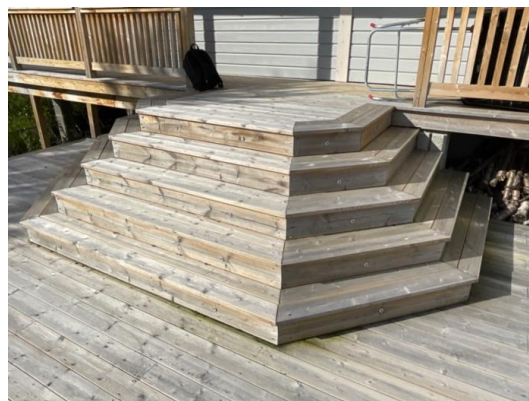
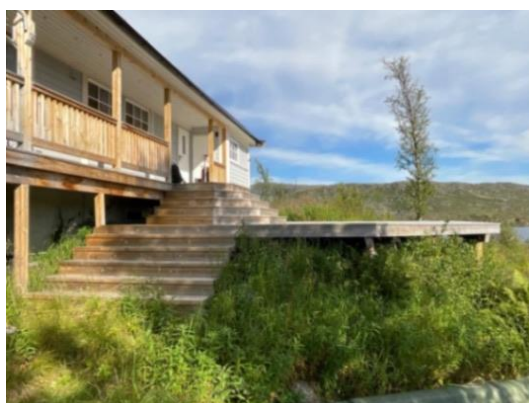
Rekkverk mangler.

- Rekkverk må monteres for å lukke avviket.

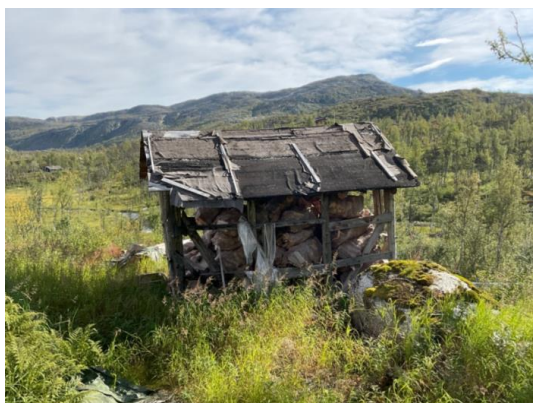
Taket er tekket med asfaltpapp, men denne er forvitret og har begrenset funksjon.

-Bygningen er og anse som et rivningsobjekt.

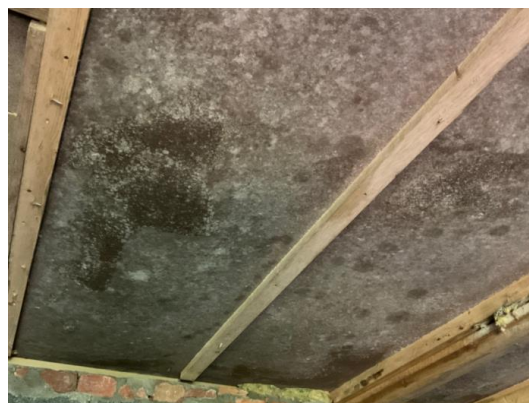
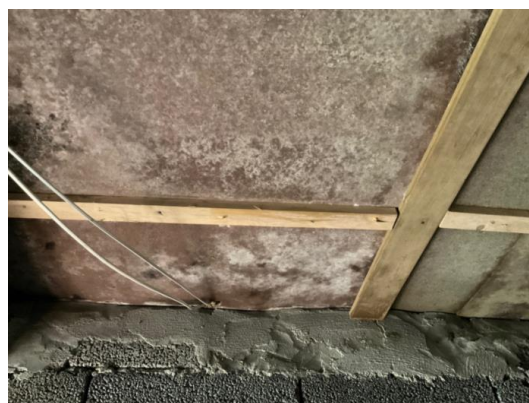
- Det er noe sopputvikling på stubbeloft/plater under hytten.

Det er opplyst at det samler seg vann i krypkjelleren på våren som forsvinner igjen når dreneringen tiner opp.

- Målt høydeforskjell på mellom 10 - 20 mm innenfor en lengde på 2 meter. Tilstandsgrad 2 gis med bakgrunn i standardens krav til godkjente måleavvik.
- Målt høydeforskjell på over 15 mm gjennom hele rommet. Tilstandsgrad 2 gis med bakgrunn i standardens krav til godkjente måleavvik.
- Det er registrert symptom på sopp/råte.

- For å få tilstandsgrad 0 eller 1 må høydeforskjeller rettes opp. Det vil imidlertid sjelden være økonomisk rasjonelt som et enkeltstående tiltak i en bolig som dette. Dersom boligen en gang skal renoveres, kan man vurdere slike tiltak.
- Konstruksjonene må sikres mot råte, sopp og skadedyr.

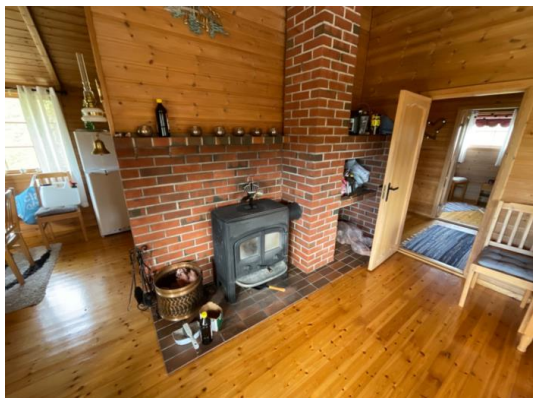
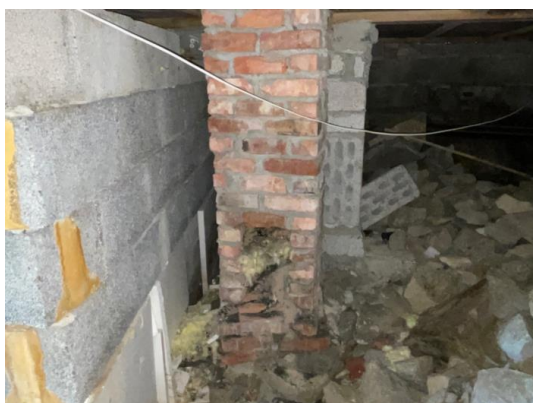
- Feierluke mangler.

Hull til sotluke er fylt med isolasjon.

- Feierluke er skadet.

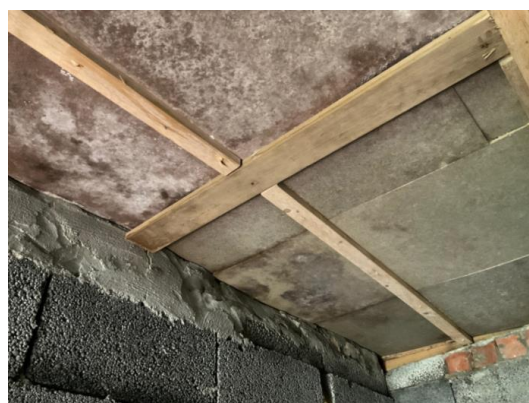
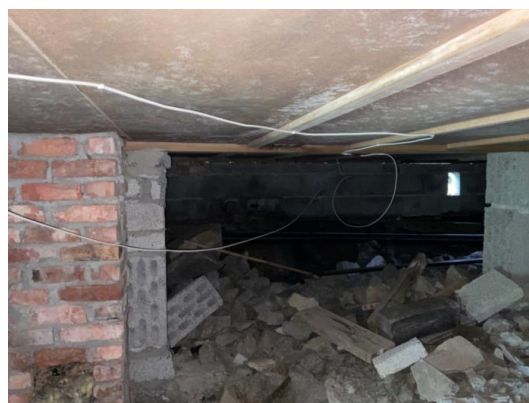
- Det er noe sopputvikling på papp under hytten.

- Det samler seg vann i krypkjelleren på våren som forsvinner igjen når dreneringen tiner opp.

- Det er ikke tilfredsstillende ventilering av krypkjeller.
- Det er påvist skader på konstruksjoner i krypkjeller som er forårsaket av råte eller sopp.
- Det er stedvist påvist fuktnivå som tilsier at konstruksjonen kan ha fuktskader.

- Skadet treverk må skiftes.
- Gjennomføre ytterligere undersøkelser og foreta utbedring av skade.
- Konstruksjonene må sikres mot råte, sopp og skadedyr.

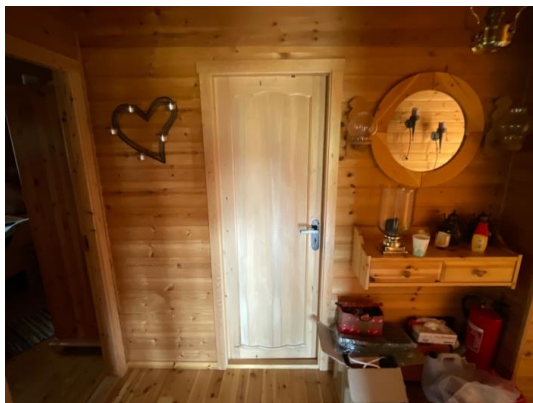
- Det er påvist avvik som tilsier det bør foretas tiltak på enkelte dører.

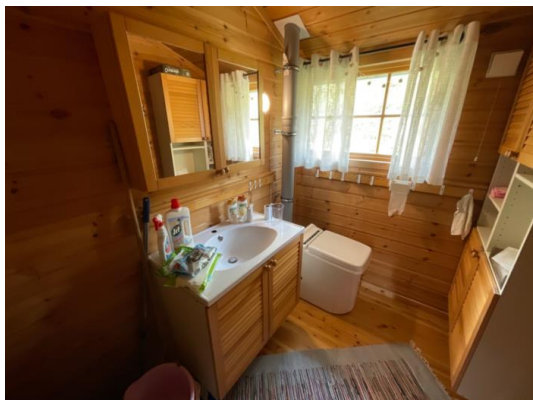
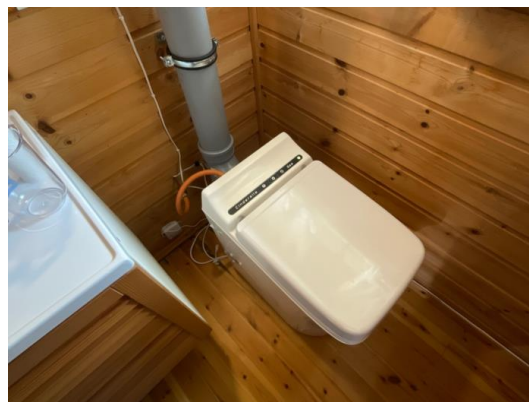
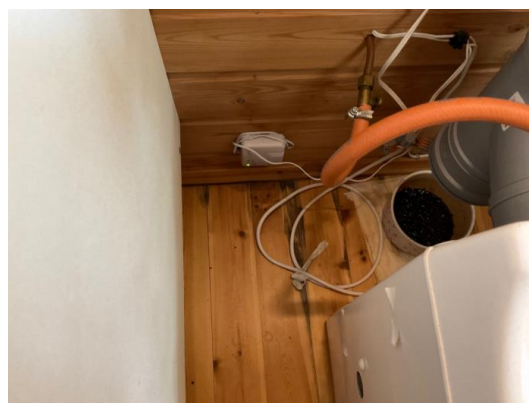
- Merker etter fukt bak forbrenningstoalettet.

Eier opplyser i egenerklæringen at det tidligere har vært en lekkasje i takgjennomføringen til lufterøret fra toalett.

Lekkasjen er utbedret.

Merker etter fukt bak forbrenningstoalett.

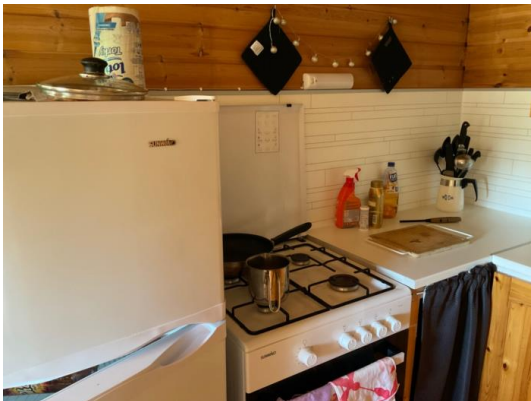
Det er kun naturlig ventilering fra kjøkken.

- Det er manglende forsert mekanisk avtrekk fra kokesone i kjøkken.

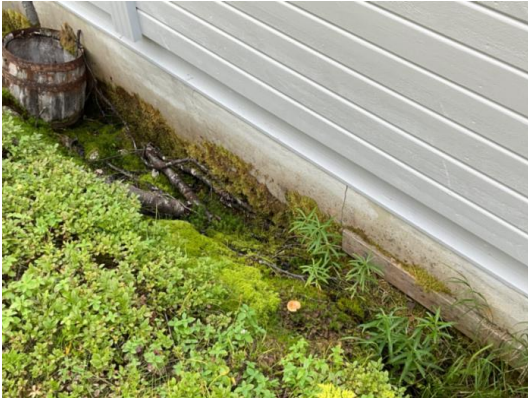
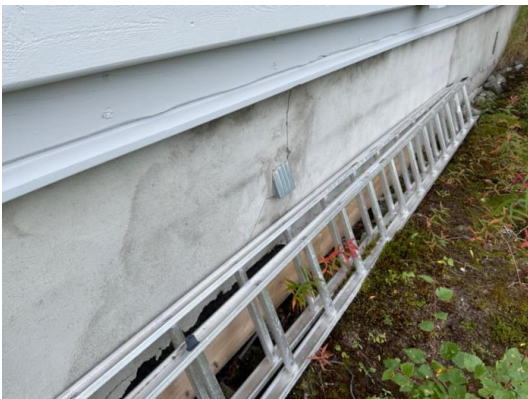
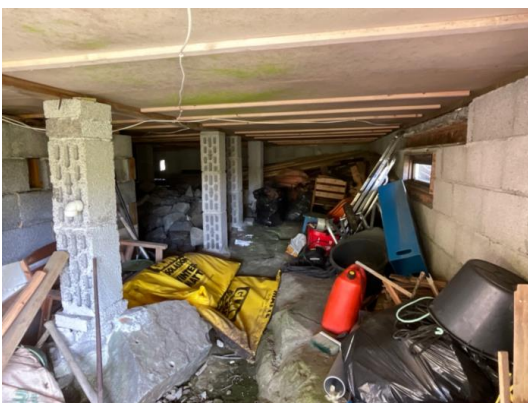
-Pilarer under hytten er ikke laget av egnet materiale og bør utbedres.

- Grunnmuren har sprekke-dannelser.
- Det er registrert skråriss som er symptom på setninger.
