# Tilstandsrapport

Fritidsboligleilighet

Skriuvegen 6, 2669 BJORLI

Befaringsdato: 28.11.2025

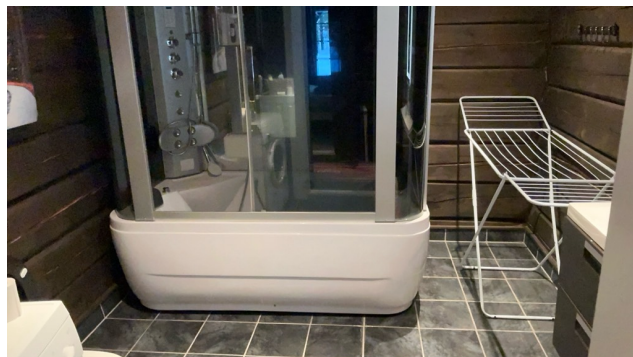
Oversikt bad

- Det er påvist at høydeforskjell fra topp slukrist til gulv/synlig topp membran ved dørterskel er mindre enn 25 mm.
- Det er påvist avvik i fallforhold til sluk i forhold til krav i forskrift på byggetidspunktet.

- Til tross for avviket i fall/høydeforskjell til sluk, vil gulvet fortsatt kunne lede vann mot sluket, men med redusert effektivitet. Dette kan potensielt øke risikoen for vannansamling i enkelte områder av badet.

Betingelser bruk av tett dusjkabinett. Vær oppmerksom ved bruk, kan medføre vann ut på gulvet, for å lukke avviket må det foretas tiltak. Det bør etableres høyere tettesjikt ved dør slik at vann fra eventuell lekkasje på badet ikke renner ut av rommet.

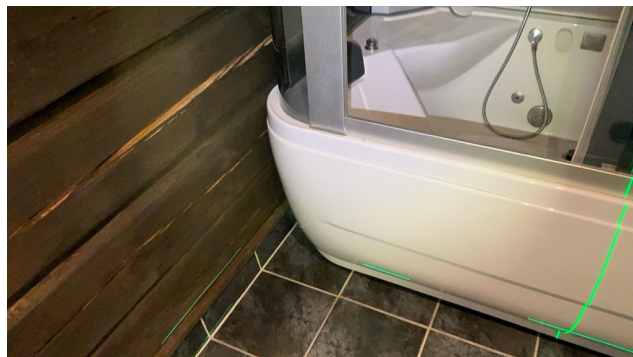
Vegger i våtzone

- Panel- eller tømmervegger anses ikke som en "tett" løsning med tanke på fuktbelastning ved dusjing og annen vannbruk.
- Dusjkabinettet er ikke en del av våtrommets konstruksjonsmessige tettesjikt.

Selv om den eksisterende løsningen er vanlig for denne typen fritidsbolig, oppfyller den ikke dagens standarder for våtrom. Det anbefales å implementere de foreslåtte tiltakene for å forbedre fuksikringen og bringe våtrommet nærmere dagens krav. Selv i en fritidsbolig med begrenset bruk kan hyppige perioder med konsentrert dusjbruk (f.eks. helgebeseøk eller ferieuken) akselerere fukskader da tørkeperioder mellom bruk hindrer effektiv uttørking og forsterker muggvekst i konstruksjoner.

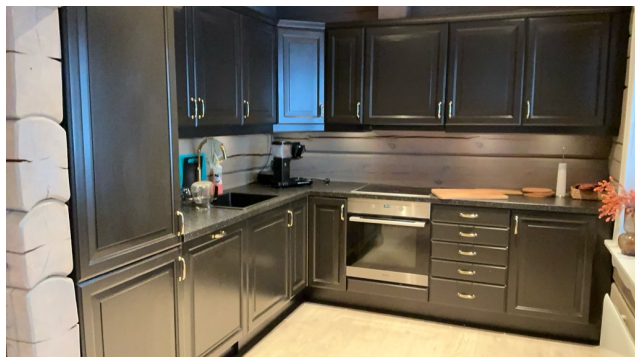
Oversikt kjøkken

Løsningen rundt samlestock er ikke tilfredsstillende utført, den er montert på en slik måte at eventuelle lekkasjer fra systemet kan trekke inn i tømmerstocken.

For å forhindre at lekkasjer i systemet forårsaker råte og skader på tømmeret, bør det utføres lokal utbedring rundt samlestocken, for eksempel ved å installere en metallplate eller lignende som skiller rørstocken fra tømmeret.
