# Tilstandsrapport

Enebolig

Vesterålgata 109, 8403 SORTLAND

Befaringsdato: 02.12.2025

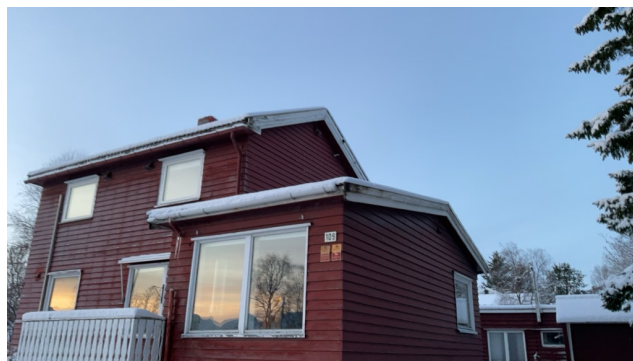
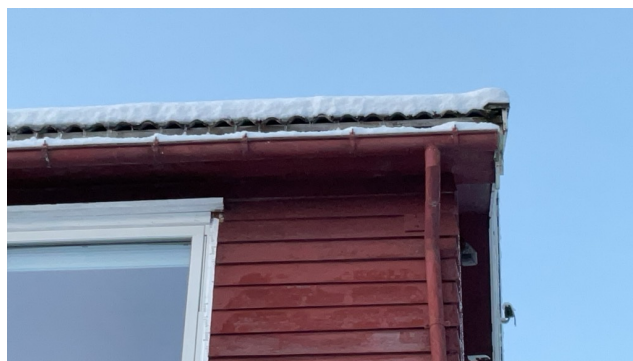
- Mer enn halvparten av forventet brukstid er passert på taktekingen.
- Mer enn halvparten av forventet brukstid er passert på undertak.
- Det er påvist råteskader.

Det er registrert plater som kan inneholde asbest. Det er påvist råteskader på vindskier. Ved utskifting/sanering av plater må det påregnes tiltak iht. gjeldende forskrift. Forventet levetid på bølgeternittplater er oppnådd.

Det bør gjennomføres en grundig inspeksjon av taket av kvalifisert fagperson under sikre forhold for å avdekke eventuelle skjulte skader.

Råteskader på vindskier må utbedres for å hindre videre forringelse og fuktskader på takkonstruksjonen.

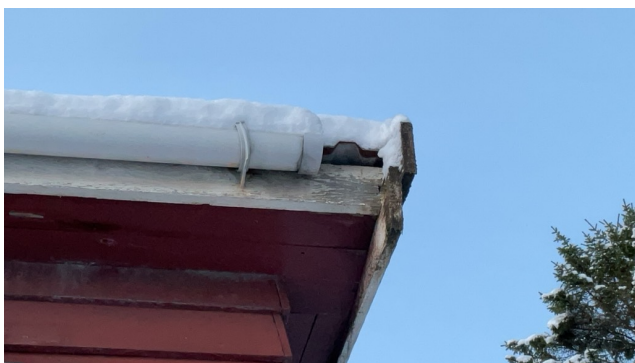
- Det er ikke tilfredsstillende bortledning av vann fra taknedløp ved grunnmur.
- Det mangler snøfangere på hele eller deler av taket, noe som var krav på byggemeldingstidspunktet.
- Mer enn halvparten av forventet brukstid er passert på renner/nedløp/beslag.
- Takrenner har punktvis lekkasjer.

Eksempel på manglende takrenne.

Takrenner med lekkasjer og stedvis manglende takrenner bør utbedres eller skiftes for å sikre tilfredsstillende bortledning av vann fra taket, og for å unngå fuktskader på fasade og grunnmur.

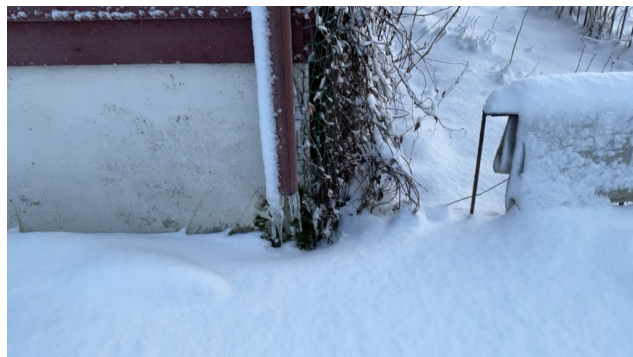
Eksempel på manglende bortledning av vann fra taknedløp.

Det bør etableres et system for bortledning av vann fra taknedløp ved grunnmur for å redusere risikoen for fuktskader på bygningskonstruksjonen.

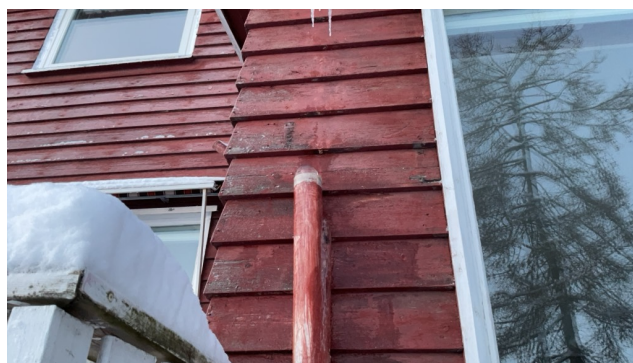
- Det er ingen eller liten lufting i nedre kant av kledning mot grunnmur.
- Det er påvist betydelige råteskader i bordkledningen.
- Det er værslitt/oppsprukket trevirke/trepaneler.

Eksempel på værslitt bordkledning.

Råteskadet kledning må skiftes ut, og det bør etableres tilstrekkelig lufting i nedre kant av kledningen mot grunnmur for å hindre fremtidige fukt- og råteskader.

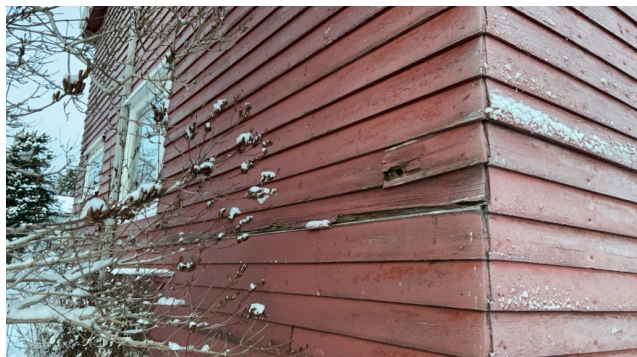
Eksempel på råteskade på bordkledning.

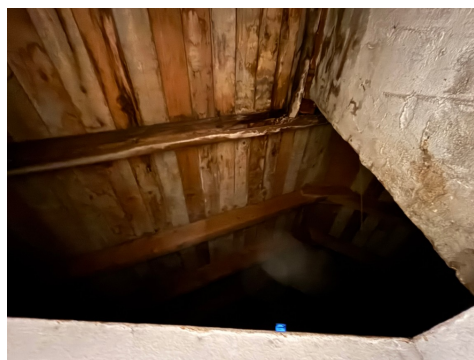
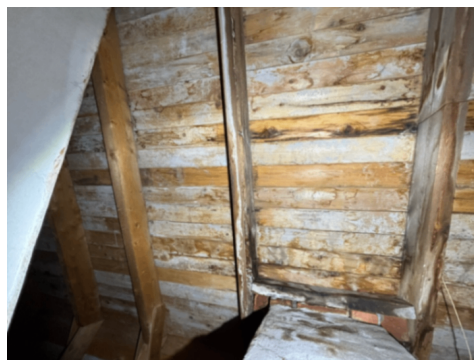
- Det er begrenset/dårlig ventilering av takkonstruksjonen.
- Det er fra loft/kryploft påvist indikasjoner på at det er punktering av dampspærre, som medfører svekket effekt av dampspærrefunksjonen.
- Det er påvist fuktskjolder/skader i takkonstruksjonen.
- Hele takkonstruksjonen er gjenbygget. Det er ingen mulighet til vurdering utover alder og observasjoner fra underliggende etg.

Eksempel på fuktskjolder og råteskader i takkonstruksjonen ved pipegjennomføringen.

Det bør gjennomføres ytterligere undersøkelser for å avdekke omfanget av eventuelle skader i utilgjengelige deler av takkonstruksjonen.

Det anbefales å forbedre ventilasjonen og utbedre eventuelle utettheter i dampspærren for å redusere risikoen for fukt- og råteskader.

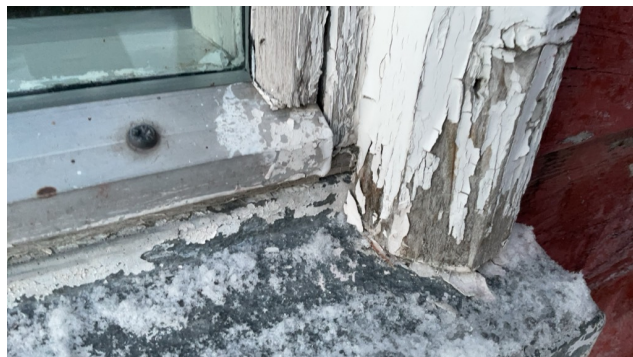
Ufagmessig og manglende ferdigstilling av utvendig tetting på vinduer. Stedvis manglende beslagsutførelse på vindu. Det er påvist manglende åpning mellom beslag og kledning/vindusomramming. Manglende åpninger mellom beslag/vannbrett og kledning vil føre til fuktopptrekk og utilstrekkelig lufting bak kledning. Utførelse medfører nedsatt levetid. Det er registrert vindusglass i boligen fra før 1976. Isolerglassruter produsert i Norge mellom 1965 og 1975, og importerte ruter frem til 1980, kan inneholde miljøfarlige stoffer. Ved utskifting av vindu må det påregnes tiltak iht. gjeldene forskrift.

Eksempel på manglende åpning mellom beslag og kledning.

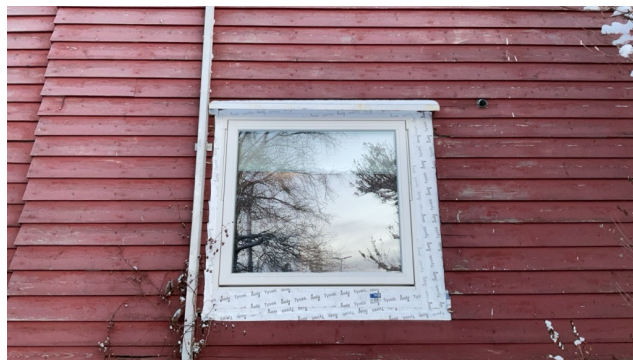
Eksempel på manglende beslagsløsning under vindu.

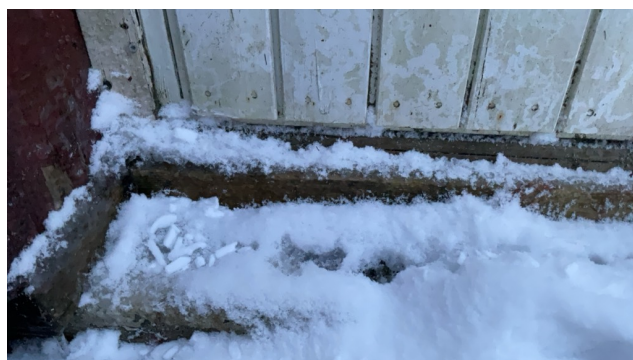
Eksempel på manglende beslagsutførelse under kjellerdør.

Det bør etableres korrekt beslagstetting under balkongdør og øvrige dører hvor dette mangler, for å hindre inntrenging av fukt i konstruksjonen.

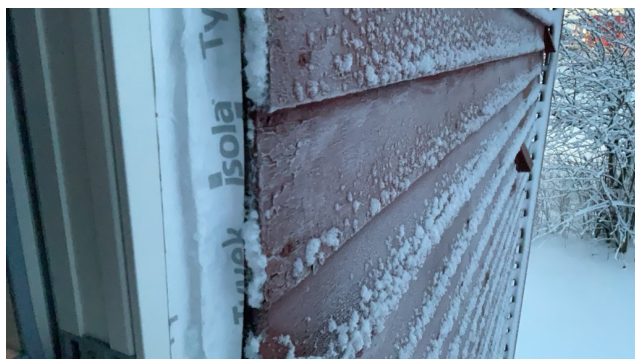
Eksempel på manglende ferdigstilling av utvendig tetting rundt vindu.

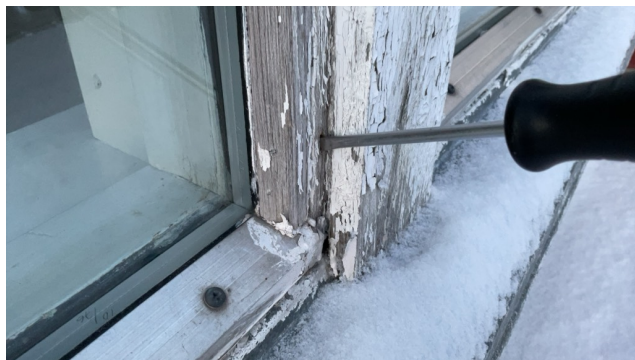
Eksempel på råteskade og værslitt treverk.

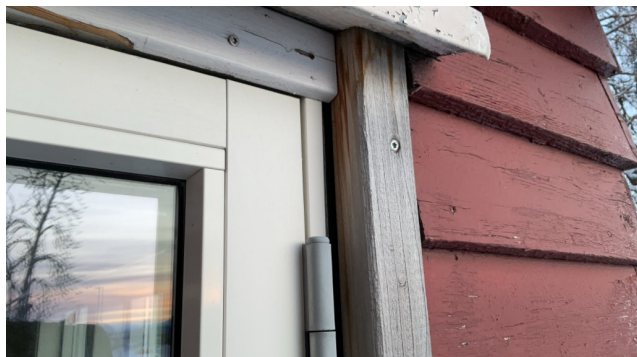
Eksempel på ufagmessig utførelse av omramming på balkongdør.

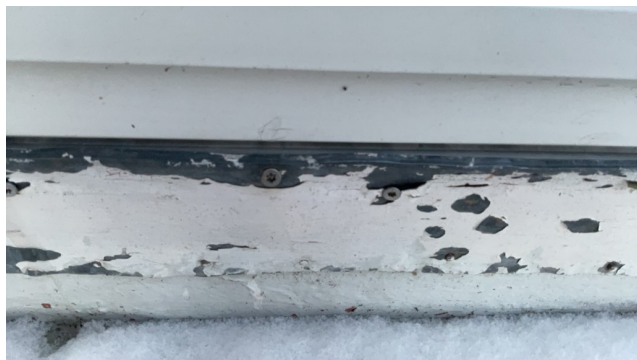
Ikke fagmessig utførelse av beslagstetting under balkongdør.

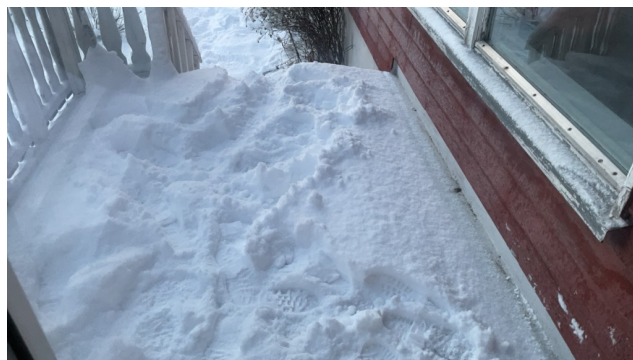
Balkong er snødekket noe som medfører begrenset mulighet for inspeksjon som naturlig forutsatt.

Ettersom mer enn halvparten av forventet brukstid på tettesjikt/membran er passert, bør det vurderes utskifting for å redusere risikoen for lekkasjer og følgeskader.

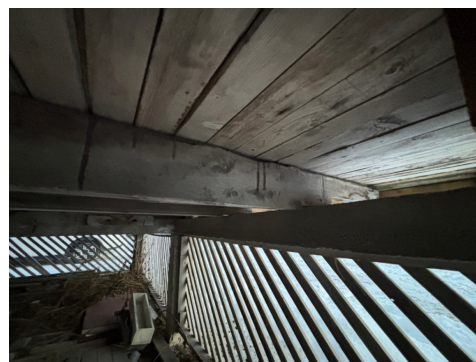
Eksempel på fuktskjolder og råteskade.

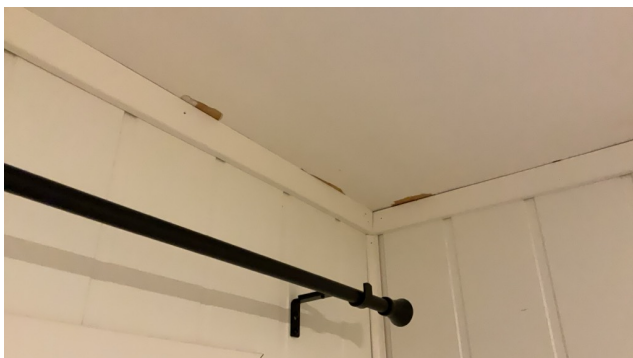
Eksempel på skade etter tidligere lister.

Overflater bør stedvis utbedres eller skiftes der det er skader eller betydelig slitasje, for å opprettholde et tilfredsstillende innemiljø og forhindre ytterligere forringelse. Gjenstående arbeider bør ferdigstilles. Dersom skadene ikke utbedres, kan det føre til redusert estetisk kvalitet og økt risiko for ytterligere skader på underliggende konstruksjoner.

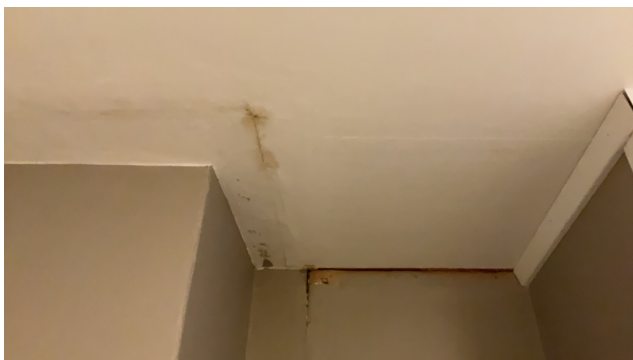
Eksempel på skade/fuktskjolder ved pipe.

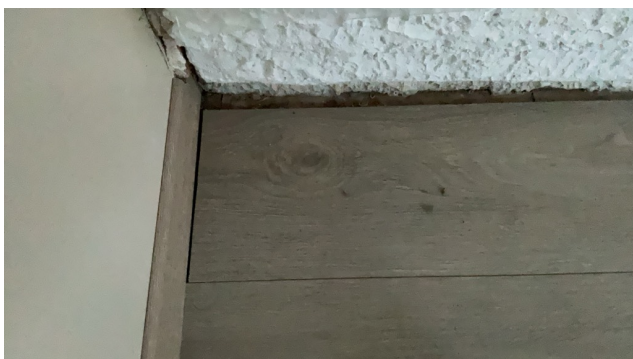
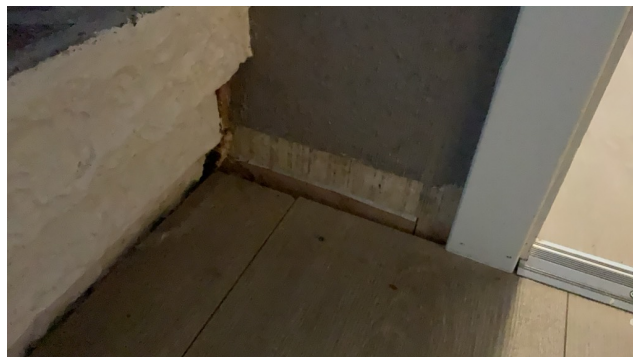
Eksempel på gjenstående arbeid.

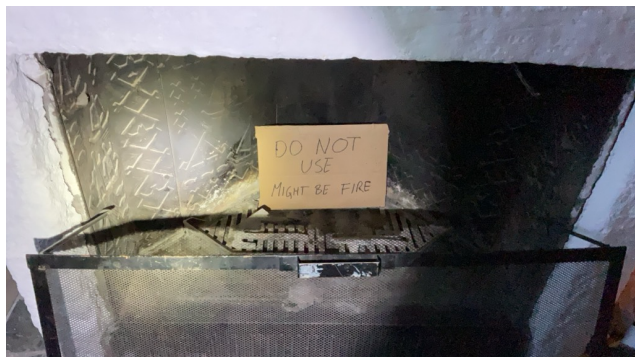
Pappplate som viser at det ikke må fyres i peis.

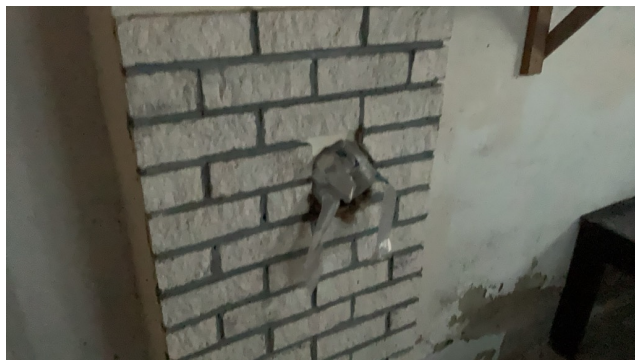
Røykrørsinnføring midlertidig tettet med plast i kjeller.

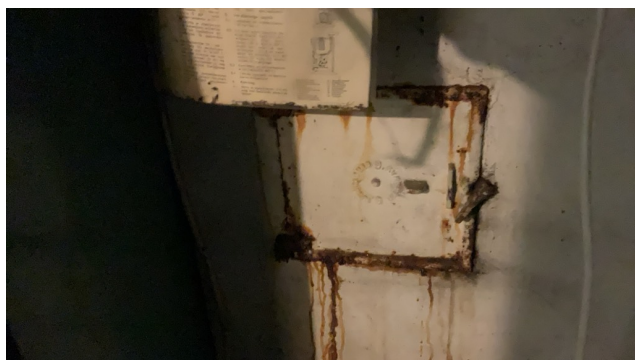
Sotskjolder ved sotluke.

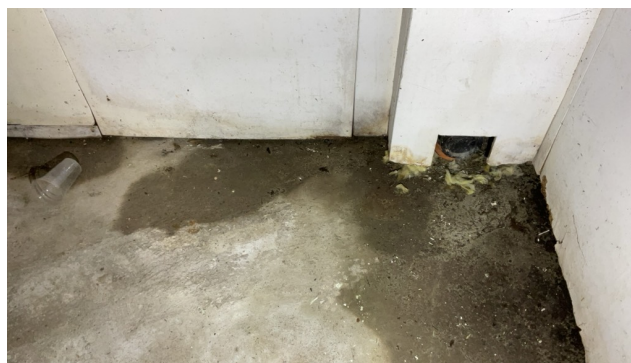
Eksempel på fuktinntrengning.

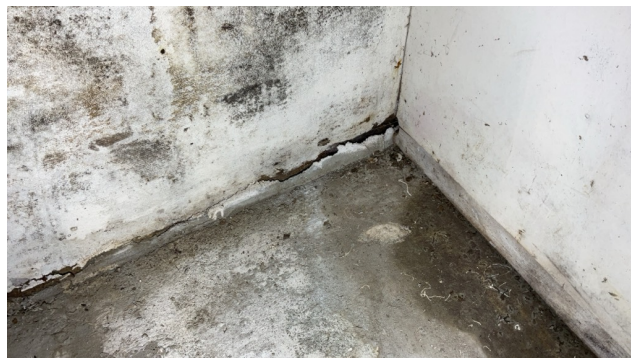
Eksempel på fuktinntrengning og muggdannelse.

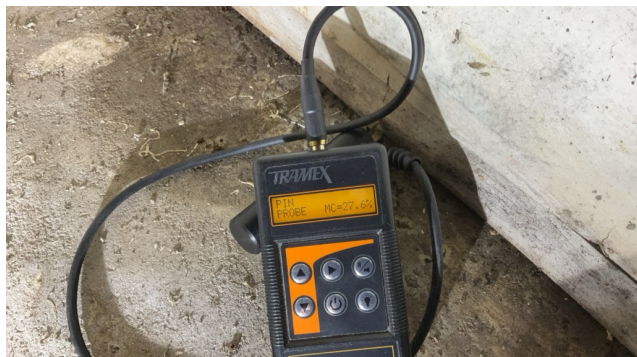
Eksempel på registrert fukt.

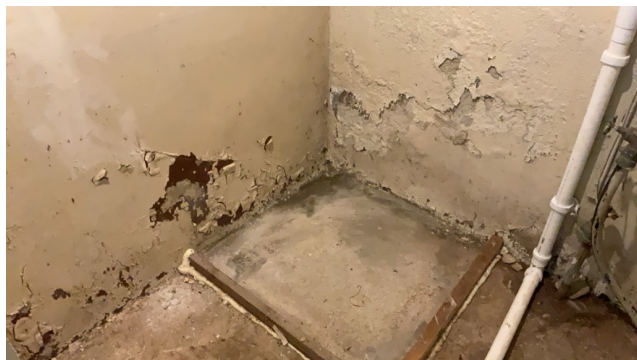
Eksempel på saltutslag.

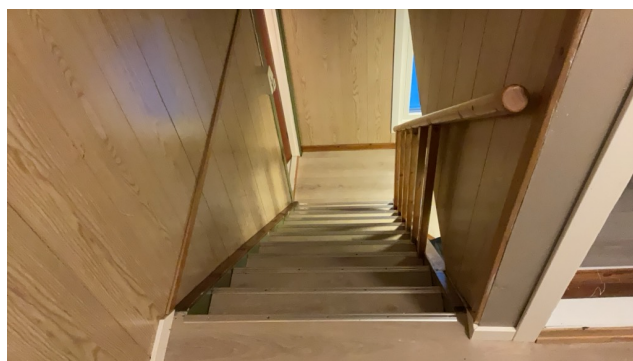
Manglende håndløper og rekkverk med for store åpninger medfører økt fare for personskader.

Det mangler håndløper på vegg i trappeløpet.

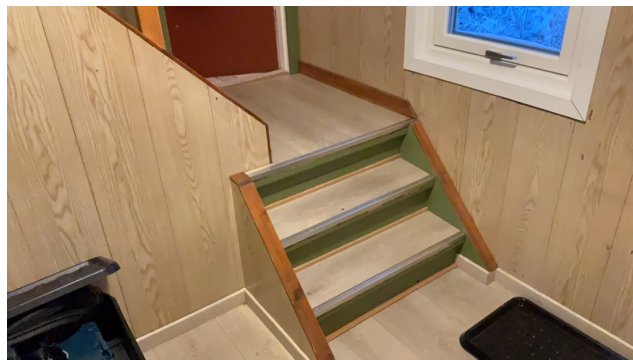
Åpninger i rekkverk er større enn dagens forskriftskrav til rekkverk i trapper.

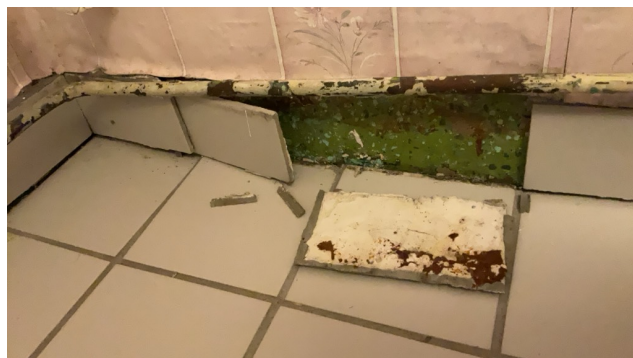
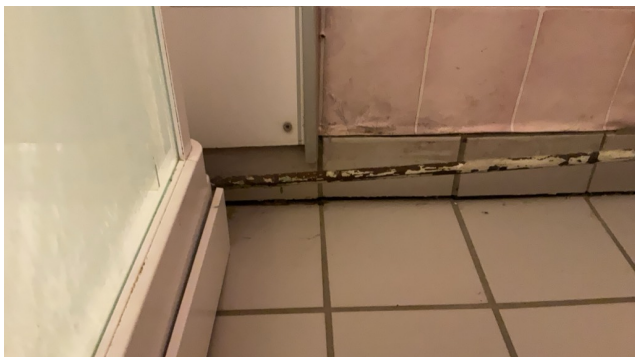
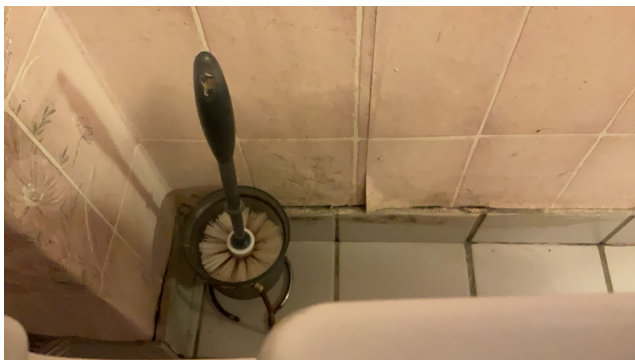
Eksempel på skade.

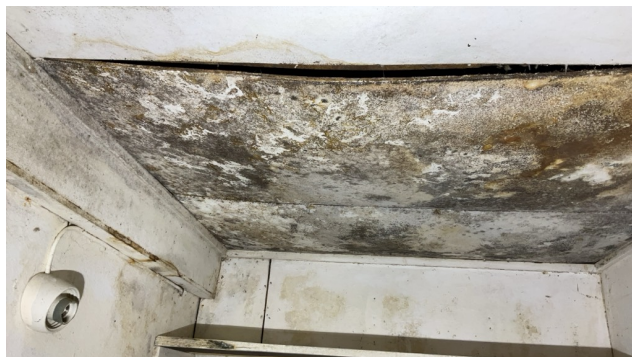
Fuktskader i kjellerhimling under sluk fra bad/vaskerom.

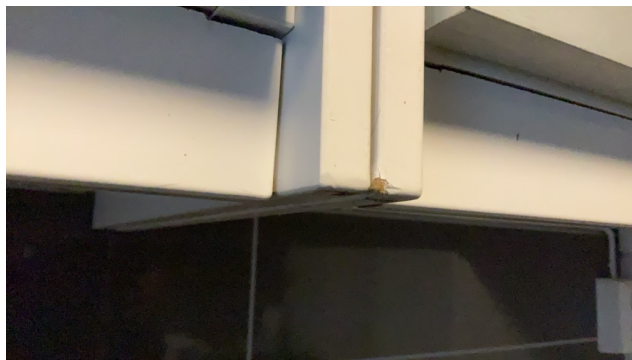
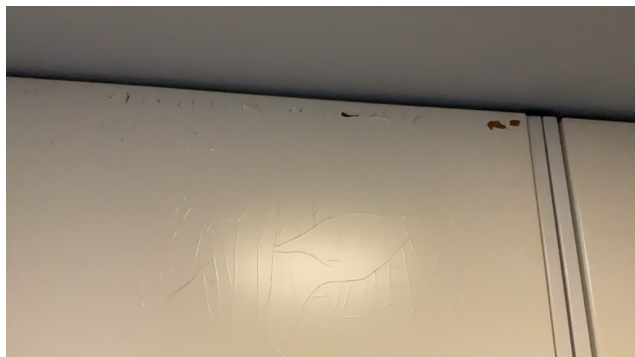
Eksempel på skade.

Skader på overflater og kjøkkeninnredning bør utbedres for å hindre videre forringelse og sikre funksjonalitet.

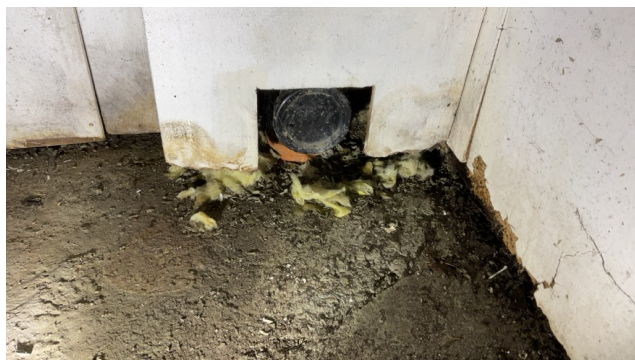
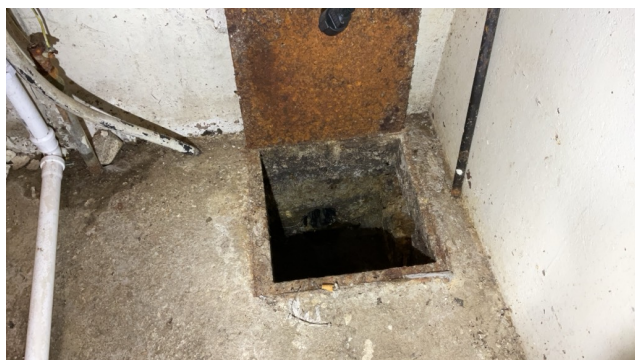
Utett plasstøpt stakekum på bunnledning.

Det bør etableres tilfredsstillende lufting av avløpsanlegget og utbedres utett stakekum på bunnledning i kjellerrom, for å unngå luktp problemer og redusere risiko for fuktskader og tilbakeslag i avløpssystemet.

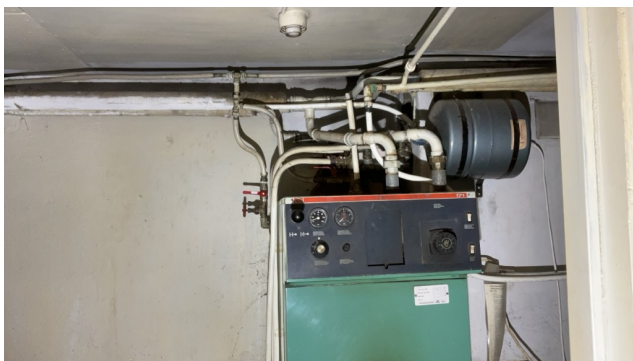
Fyrkjel er ikke i bruk.

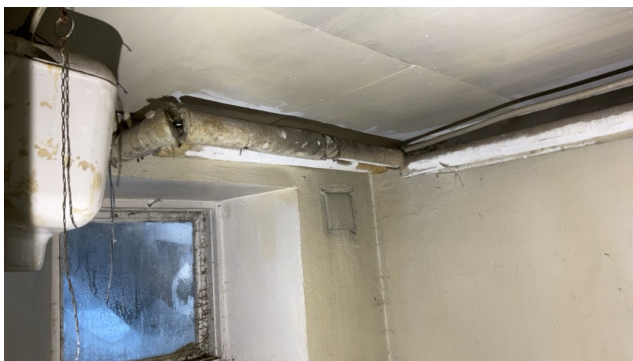
Deler av røranlegget er demontert/blindet.

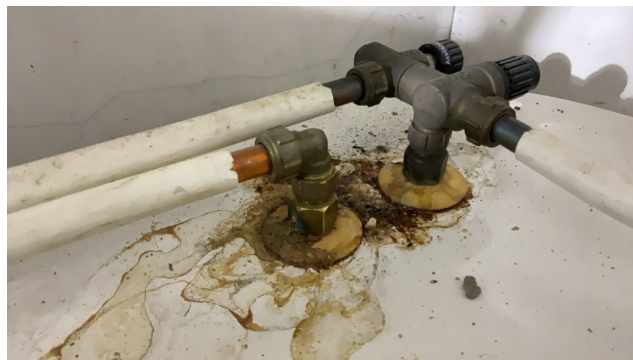
Eksempel på rust.

Det bør vurderes utskifting av varmtvannsbereider grunnet alder, samt utbedring av rust på rørtilkoblingene for å forhindre lekkasjer og videre korrosjon.

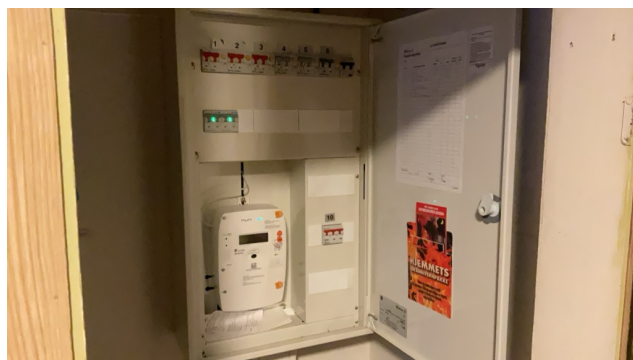
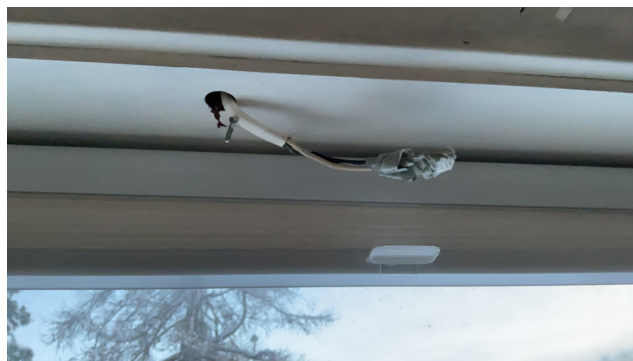
Løs elektrisk installasjon i stuevinduer.

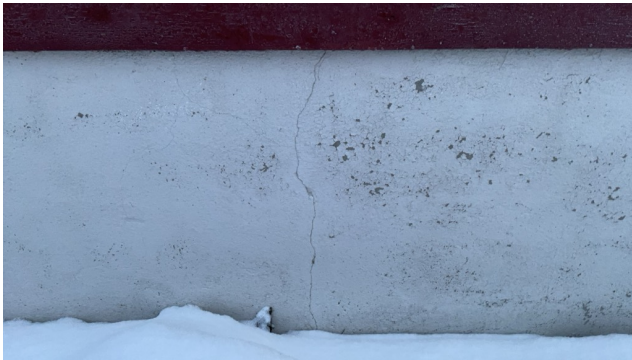
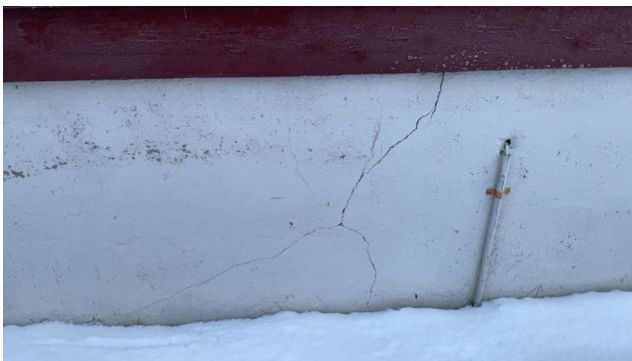
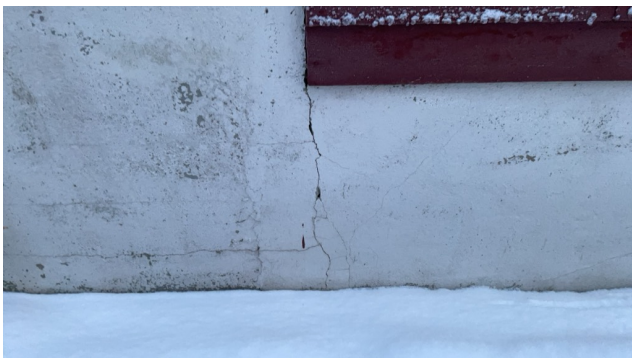
Eksempel på riss og sprekker.

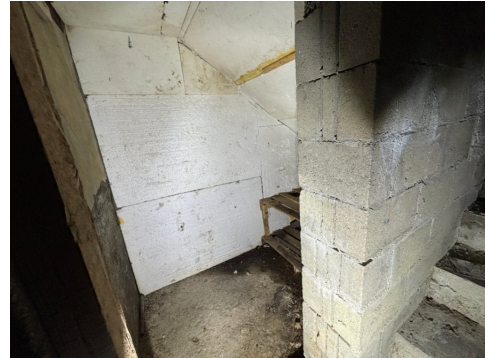
Eksempel på synlig isopor.

Synlig isopor bør vurderes fjernet eller tildekket, da eksponert isolasjon kan trekke til seg fukt og forringe materialets egenskaper, samt gi økt risiko for skader på konstruksjonen. Det er krav til at isopor skal tildekkes av ubrennbare materialer som for eksempel gipsplater eller murpuss.

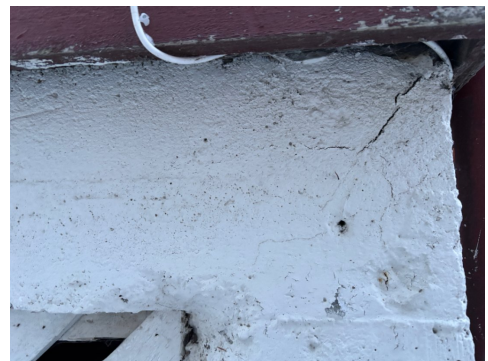
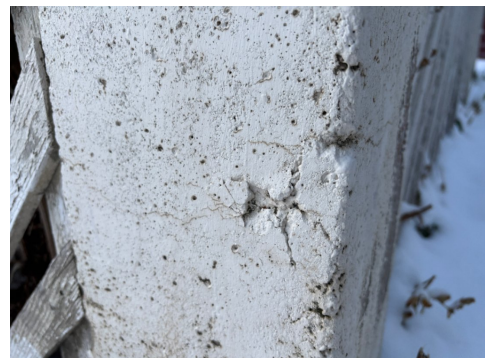
Eksempel på riss og sprekker.

Riss og sprekker i betongsøyler samt nedbøyning i betongdragere bør utbedres for å hindre videre utvikling av skader og redusere risiko for svekket bæreevne i konstruksjonen.

Det anbefales å få utført en grundig vurdering av en fagkyndig for å avklare omfanget av skadene og nødvendige tiltak.

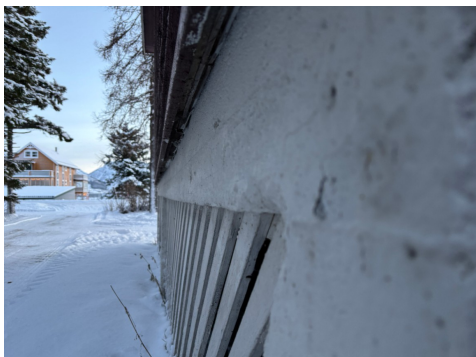
Eksempel på nedbøyning

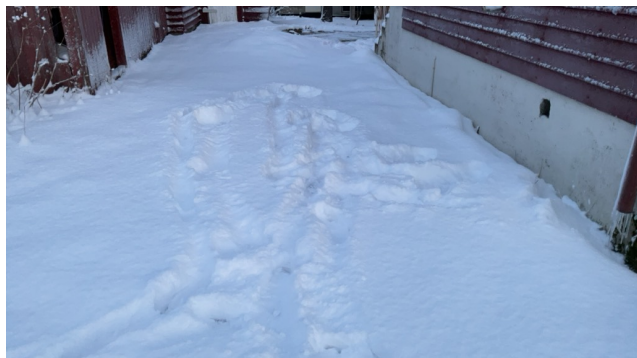
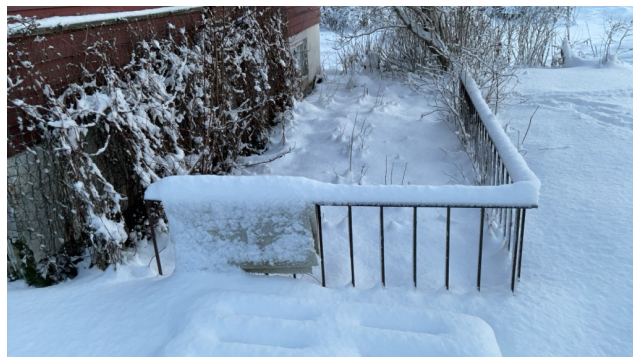
Eksempel på flatt/ hellende terreng inn mot grunnmur.

Videre bør det foretas en ny vurdering av terrengeforholdene når snøen er borte, for å sikre at eventuelle avvik blir identifisert og utbedret.
