# Tilstandsrapport

Fritidsbolig

Lastølen 3, 6220

Befaringsdato: 24.11.2025

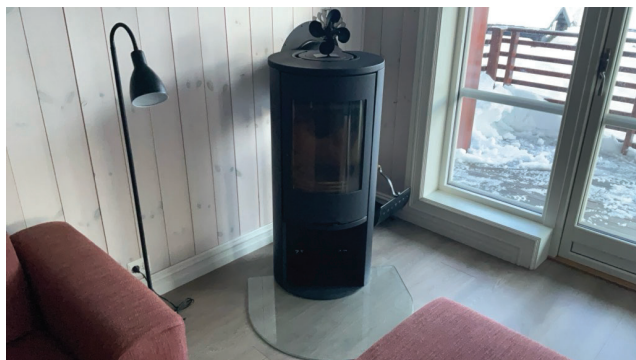
## TG 1 Pipe og ildsted

Elementpipe fra byggeår, pipen er pusset og malt og er oppført frittstående på utsiden av bygget.  
Det er montert en peisovn i stuen. Glassplate på gulvet foran ovnen.

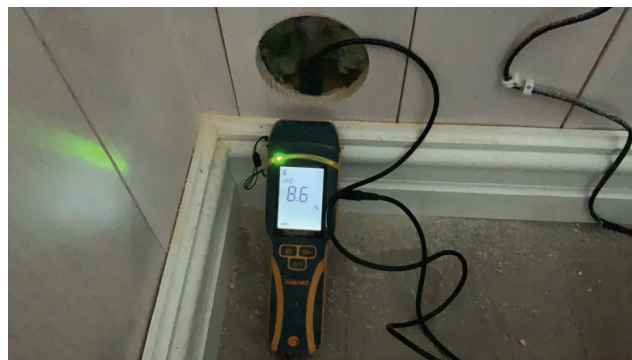
## TG 1 Rom Under Terreng

Gulvet har laminat. Veggene har panel. Hulltaking er foretatt i bakkant på innforet vegg i soverommet, uten å påvise unormale forhold.

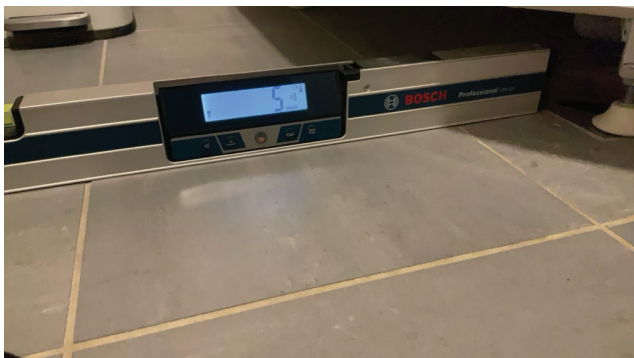
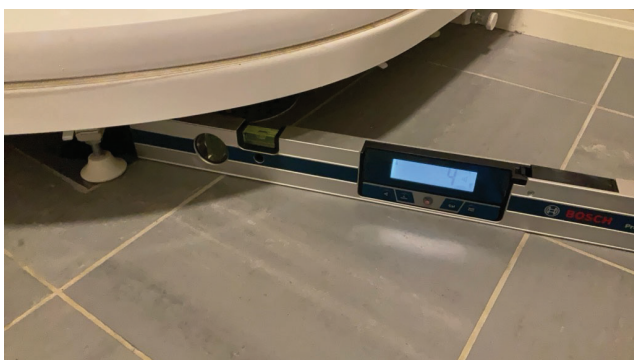
- Det er påvist at høydeforskjell fra topp slukrist til gulv/synlig topp membran ved dørterskel er mindre enn 25 mm.
- Det er påvist avvik i fallforhold til sluk i forhold til krav i forskrift på byggetidspunktet.

- Til tross for avviket i fall/høydeforskjell til sluk, vil gulvet fortsatt kunne lede vann mot sluket, men med redusert effektivitet. Dette kan potensielt øke risikoen for vannansamling i enkelte områder av badet.
- Et bad med manglende/ redusert fall til sluk blir mindre funksjonelt og sikkert for brukeren. Dette kan medføre stående vann på gulvet, vann som ikke ledes effektivt til sluket, økt risiko for at vann renner ut av rommet og redusert sklisikkerhet på gulvet.

Det er en god løsning med dusjkabinett på rommet, dette sikrer at dusjvann ledes direkte i sluken uten å fukte gulv og veggflater.

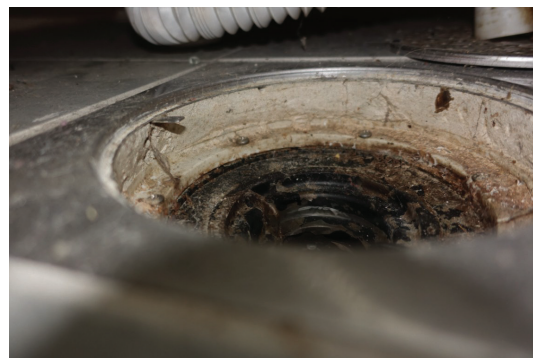
### TG 1 Sluk, membran og tettesjikt

Det er plastsluk og smøremembran med ukjent utførelse.

Det foreligger ferdigattest for boligen og i det ligger at utbygger har bekreftet at der er utført uavhengig - en kontroll kontroll som er dokumentert av ansvarlig søker. For membran her gjelder dette gulvet.

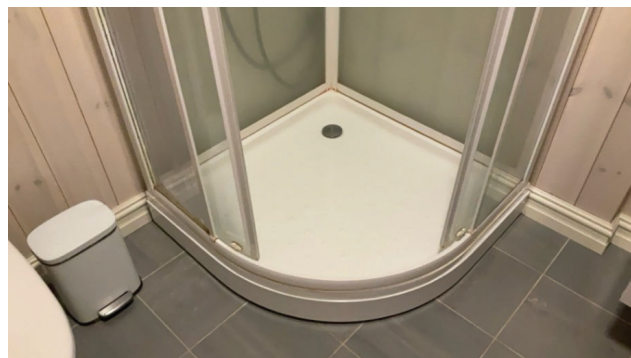
### TG 3 Vegger av panel

- Det er påvist andre avvik:

Løsningen på våtrommet er en relativt vanlig løsning på fritidsboliger av denne type/alder. Det er NS 3600 som krever tett våtsone som utløser TG 3. Panel/tømmervegger er ikke definert som en "tett" løsning med tanke på fuktbelastning. Dusjkabinettet er heller IKKE endel av våtrommets konstruksjonsmessige tettesjikt. Løsningen betinger imidlertid bruk av tett dusjkabinett, annen dusjløsning vil kreve tiltak. Kostnadsestimat er basert på at dagens løsning fungerer og settes derfor til 0.-

**Kostnadsestimat: Under 20 000**

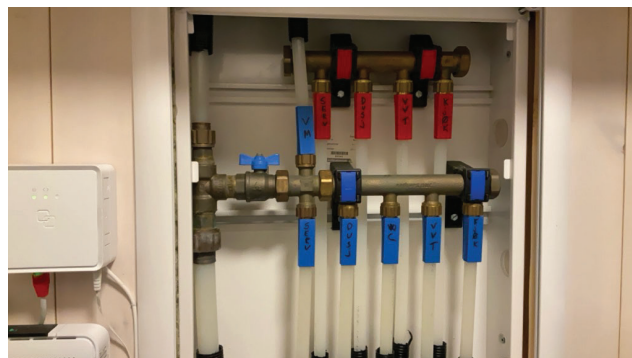
### Vannledninger

Innvendige vannledninger er av plast (rør i rør) fra byggeår. Røranlegget er besiktiget via rør i rør skapet.
