# Tilstandsrapport

Boligbygg med flere boenheter

Åsheimbrekkene 64, 5286 HAUS

# gnr. 63, bnr. 102, snr. 7

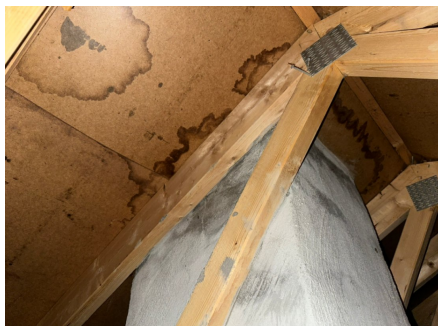
- Det er avvik:
  - Begrenset lufting av loftet. Isolasjon er montert helt ut mot undertaket i raft. Dette hindrer ventilering av konstruksjonen.
  - Det er registrert kondens/fuktmerker i undertaket. Ingen unormale fuktverdier ble registrert under befaring men vær oppmerksom på at dette ikke gir garanti for at det ikke er lekkasjepunkt. Gjelder i hovedsak rundt gjennomføringer.
  - Utvendige vindskier har råte.

Fuktmerker rundt pipeløp.

Fukt/kondensmerker mot raft som er har begrenset lufting.

Det bør etableres bedre lufting.

Jevnlig kontroll av bygningsdelen er anbefalt grunnet registrerte fukt/kondensmerker.
