# TILSTANDSRAPPORT FOR FRITIDSBOLIG

Skaftet 12, 2440 Engerdal

## EIERSKIFTERAPPORT™

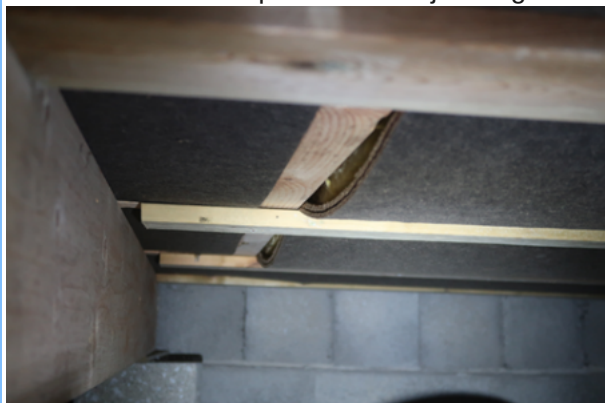
**Merknader:** Krypekjelleren har ikke noe fuktsperre mot grunn.

Lufteluker mangler gitter/ hindring for skadedyr.

Bilde viser utetthet i plater under bjelkelag.

| | <p>Årsak: Manglende fuktsperre mot grunn samsvarer ikke med dagens anbefalinger til fuktsikring i krypekjeller.<br/>Manglende innfesting og understøttelse av plater kan forklare hvorfor utettheter oppstår.<br/>Manglende gitter/ hindring for skadedyr samsvarer ikke med dagens anbefalinger til krypekjeller.</p> <p>Risiko: Manglende fuktsperre mot grunn øker risikoen for fuktpåkjenninger fra grunn.<br/>Løse plater har økt risiko for at de kan løsne og falle ned på bakken, og har økt risiko for adkomst for skadedyr. Løse/ utette plater øker også risikoen for redusert varmeisolering i gulvet.<br/>Manglende gitter/ hindring for skadedyr øker risikoen for at skadedyr kan få tilgang på konstruksjonen.</p> <p>Konsekvens: Utettheter og manglende understøttelse av plater, medfører behov for utbedring.<br/>Manglende fuktsperre mot grunn kan medføre behov for utbedring av fuktsikring.<br/>Manglende gitter/ hindring for skadedyr kan føre til behov for utbedrende tiltak.</p> <p>Anbefalte tiltak: Det anbefales at det etableres fuktsperre mot grunn, og at utettheter i plater utbedres.<br/>Gitter ved lufteluker anbefales montert.</p> |

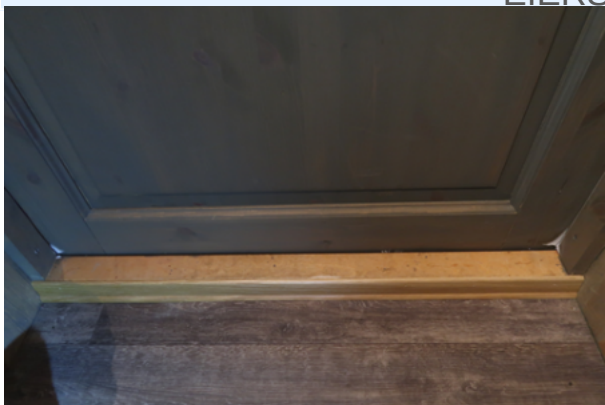
Vinduer og ytterdør hadde kondensering/ fukt på glassflater.

Bilde viser ising og tegn på utettheter mellom ytterdør og dørkarm.

| | <p>Årsak: Slitasje og skader på tettelister kan forklare utettheter mellom dør og dørkarm.<br/>Manglende beslag under ytterdører, samsvarer ikke med dagens krav til utførelse.<br/>Kondensering på vinduer oppstår ved at fuktig luft treffer kalde overflater, og omdannes til vanndråper.</p> <p>Risiko: Ved utettheter mellom dørblad og dørkarm, er det risiko for at kald trekk og fuktskader kan oppstå.<br/>Manglende beslag øker risikoen for at vann lettere kan trenge inn i konstruksjonen, og forårsake skader.<br/>Kondensering på vinduer og ytterdører øker risikoen for fuktskader på vinduer og ytterdører, og kan reduserer levetiden.</p> <p>Konsekvens: Forholdene innebærer at vinduer må justeres for å fungere tilfredsstillende. Utettheter mellom vindu/ dør og karm innebærer at det må påregnes vedlikehold/ utbedring.<br/>Ved vedvarende fuktinntrenging i yttervegg, kan medføre fuktskader i konstruksjonen som kan føre til behov for utbedringer.<br/>Vedvarende kondensering på vinduer og ytterdører innebærer at fuktskader på vinduer og ytterdører kan oppstå.</p> <p>Anbefalte tiltak: Vinduer bør justeres, og tetthet mellom vindu/ dør og karm utbedres.<br/>Beslag anbefales montert under ytterdører.<br/>Kondensering på vinduer må sees i sammenheng med ventilasjon av bygningen, og er beskrevet lengre bak i rapporten under punkt for ventilasjon.</p> |

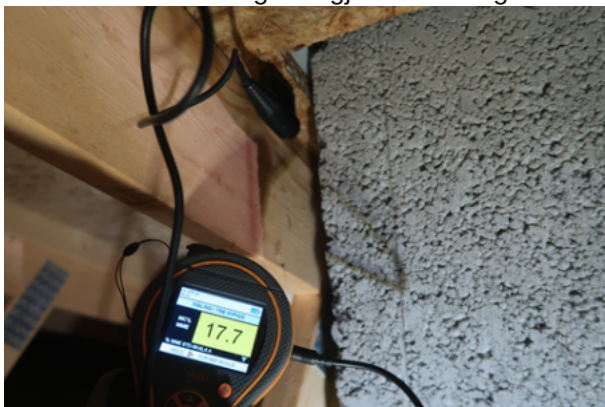
Det er påvist fuktskjolder.

Bilde viser fuktmåling ved gjennomføring av skorstein.

| | <p>Årsak: Fuktskjolder og målbart høyere fuktighet ved skorstein, kan indikere utetthet ved gjennomføring.</p> <p>Risiko: Vedvarende fuktpåvirkning kan medføre fuktskader i takkonstruksjon.</p> <p>Konsekvens: Forholdet innebærer at gjennomføringen kan kreve utbedring dersom fuktpåvirkningen vedvarer.</p> <p>Anbefalt tiltak: Det anbefales nærmere undersøkelser av fagperson, når yttertaket er fritt for snø. Dette for å avklare årsak til fuktskjolder ved gjennomføring av skorstein.</p> |

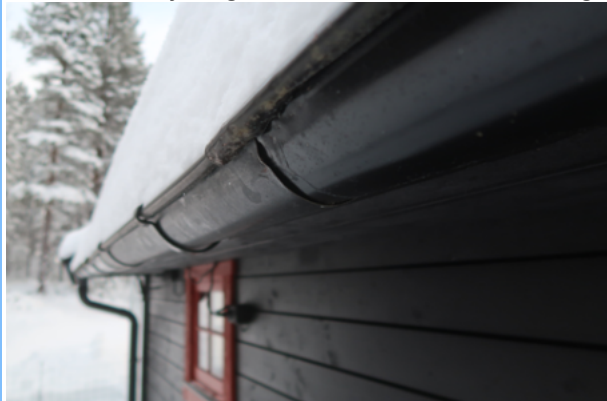
Takrenner er skjøtt uten bruk av egnet skjøtestykke.

Bilde viser skjøting av takrenne uten bruk av egnet skjøtestykke.

| | <p>Årsak: Alle bygningsdeler har en forventet levetid, og over halvparten av forventet levetid på taktekkingen er utløpt.</p> <p>Manglende takstige/ adkomst til skorstein er et avvik fra dagens krav i teknisk forskrift og arbeidsmiljølovens forskrift.</p> <p>Utførelsen av takrenneskjøter samsvarer ikke med relevant monteringsanvisning.</p> <p>Risiko: På grunn av at over halvparten av forventet levetid på taktekkingen er utløpt, er det økt risiko for at lekkasjer kan oppstå.</p> <p>Siden yttertaket ikke kunne kontrolleres på befaringsdagen, er det en økt risiko for at forhold som burde vært avdekket, ikke ble påvist på befaringsdagen.</p> <p>Manglende takstige øker risikoen for at brannforebygger ikke kan utføre nødvendig vedlikehold på skorstein.</p> <p>Skjøting av takrenner uten bruk av egnet skjøtestykke, øker risikoen for at utettheter/ lekkasjer oppstår.</p> <p>Konsekvens: Over halvparten av forventet levetid er utløpt. Utskifting av yttertak må påregne innenfor den forventede levetiden til taktekkingen.</p> <p>Manglende kontroll av yttertak på befaringsdagen, medfører at kjøper ikke får en fullstendig beskrivelse av tilstanden av yttertaket.</p> <p>Manglende takstige til skorstein, innebærer at brannforebygger kan pålegge eier å montere takstige.</p> <p>Manglende skjøtestykke til takrenne kan føre til behov for utbedring.</p> <p>Anbefalt tiltak: Det anbefales ytterligere undersøkelser av taktekkingen av fagperson, da yttertaket ikke ble kontrollert på befaringsdagen.</p> <p>Takstige anbefales montert.</p> <p>Egnede skjøtestykker til takrenner anbefales montert.</p> |

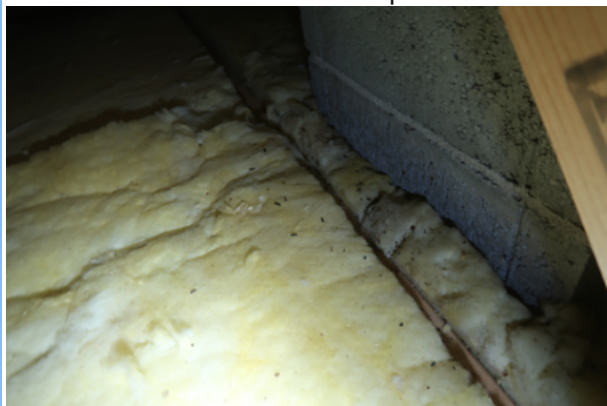
På befaringsdagen ble det påvist museekskrementer på kaldloftet ved skorstein. Det er ikke opplyst om at det er et problem med mus inne i fritidsboligen.

Bilde viser museekskrementer på kaldloft.

| | <p>Årsak: Museekskremer på kaldloft, tilsier at det er/ eller har vært aktivitet av mus på kaldloftet.</p> <p>Risiko: Aktivitet av mus kan føre til skader på isolasjon, elektriske ledninger, eiendeler, spre sykdommer og lage irriterende lyder.</p> <p>Konsekvens: Mus på kaldloftet kan medføre utgifter til skadedyrkontroll, reparasjoner og hygienetiltak.</p> <p>Anbefalte tiltak: Det anbefales at forholdet kontaktes en skadedyrbekjemper for ytterligere vurdering og vurdering av tiltak.</p> |

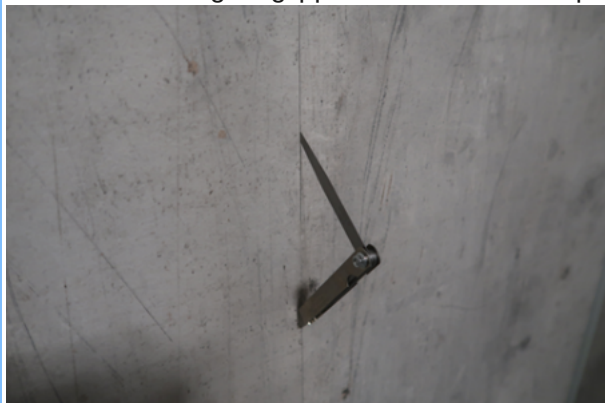
**Merknader:** Veggplater har sprekker i plateskjøter i dusjsone som er større en toleransekravene fra leverandør.

Bilde viser måling av glippe mellom baderomsplater i dusjsone. Mellomrommet ble målt til 0,3 mm.

| | <p>Årsak: Sprekkdannelse mellom plater i dusjonen er større en toleransekravene fra leverandør.</p> <p>Risiko: Ved sprekker i plateskjøter mellom baderomsplater, øker risikoen for at tettesjiktet svekkes, og fuktskader i plater og konstruksjon kan oppstå.</p> <p>Konsekvens: Forholdet innebærer at tetthet mellom platene kan kreve utbedring.</p> <p>Anbefalt tiltak: Tetthet mellom platene i dusjonen anbefales utbedret.</p> |

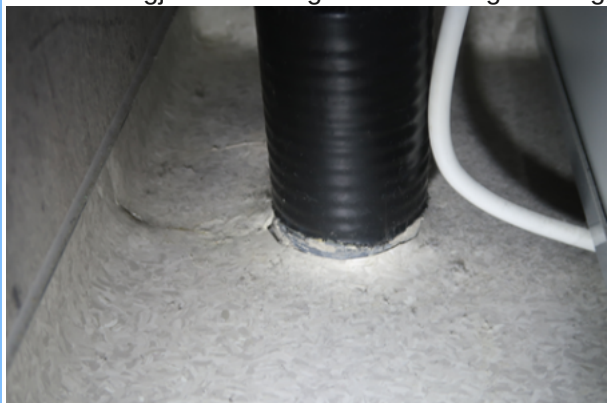
Bilde viser gjennomføring av vannrør i gulvbelegg.

| | <p>Årsak: Utførelsen samsvarer ikke med dagens krav til fuktsikring.<br/>Manglende dokumentasjon på utførelse samsvarer ikke med dagens krav.</p> <p>Risiko: Tegn på svekkelser i tettesjiktet, øker risikoen for at fuktskader kan oppstå ved vedvarende fuktbelastning.<br/>Manglende dokumentasjon på utførelse medfører risiko for mulige skjulte feil.</p> <p>Konsekvens: Forholdet innebærer at veggplater og gjennomføring i gulvbelegg kan kreve utbedring.<br/>Manglende dokumentasjon innebærer at det er usikkerhet vedrørende utførelsen av våtrommet.</p> <p>Anbefalt tiltak: Det anbefales at dokumentasjon fremskaffes, og at tetthet utbedres ved veggplater og ved gjennomføring i gulvbelegg.</p> |

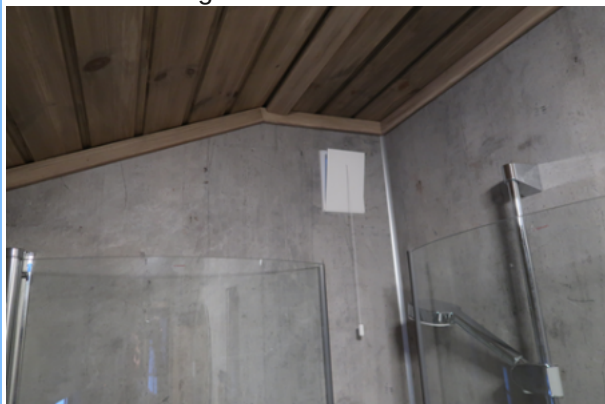
På befaringsdagen ble det påvist kondensering på vindusflater.

Bilde viser manglende mekanisk avtrekk fra badet.

| 10.5 | <p><b>Ventilasjon</b></p> <p>Årsak: Ventilasjonsløsningen tilfredsstiller ikke dagens krav, eller kravene gitt i Standarden for tilstandsvurdering (NS 3600).<br/>Utilstrekkelig ventilasjon kan føre til kondensering på vindusflater og andre kalde overflater.</p> <p>Risiko: Manglende mekanisk avtrekk fra bad, øker risikoen for fuktpåkjenninger på badet, og øvrig rom i fritidsboligen.<br/>Kondensering på overflater kan gi økt fuktbelastning og risiko for mugg- og råteskader over tid.</p> <p>Konsekvens: Ikke tilfredsstillende ventilasjon av fritidsboligen kan bidrar til dårlig inneklime, og medføre behov for utbedringer.</p> <p>Anbefalt tiltak: Det anbefales å vurdere ventilasjons løsningen og luftutskiftingen i fritidsboligen, eventuelt ved befaring av ventilasjonsfaglig person, for å redusere risikoen for kondens.</p> |
