Velkommen til Værlegata 11 – Andel 3

pretakst

Befaringsdato
31.12.2025

Informasjon og sammendrag om boligen

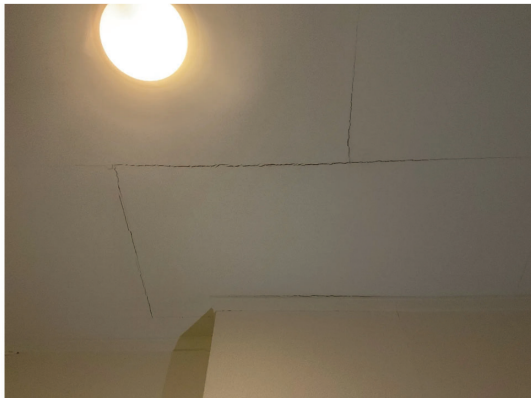
TG2 Kjøkken | Overflater – vegger, himling og gulv

Kjøkkengulvet har laminat med normal bruksslitasje. Det er registrert knirk i gulvet. Veggene har malte overflater samt plate med fliseimitasjon bak deler av benkeplaten, begge med normal bruksslitasje. Det er registrert riss i veggflater. Himlingen består av malte takplater, og det er observert sprekker i himlingsplatene. Det er utført fuktundersøkelse foran oppvaskmaskin og ved tidligere plassering av kjøleskap, uten registrering av forhøyede verdier.

Det bør vurderes vedlikehold eller utskifting av himlingsplater der det er registrert sprekker, for å begrense videre forringelse av overflaten. Dersom forholdet ikke utbedres, kan dette over tid føre til økt sprekkdannelse og estetisk forverring. Knirk skyldes normalt beveg-

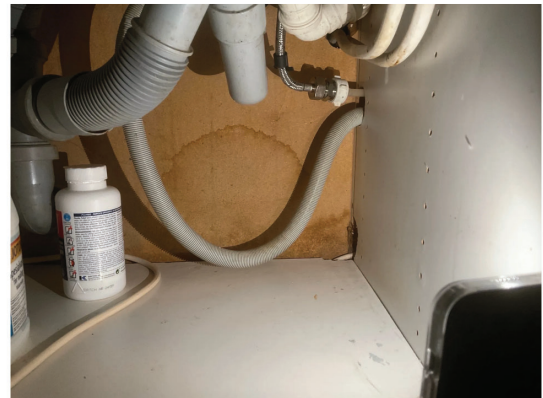
TG2 Kjøkken | Innredning

Kjøkkeninnredning består av slette fronter og laminat benkeplate. Det er observert normal bruksslitasje med forekomst av flassing og skjolder på enkelte steder på nedre del av skapfronter og på benkeplate. Det er også registrert tegn til et fuktskjold på bakplaten av innredningen under vask.

Flassing og skjolder i registrert omfang på kjøkkeninnredningen har ingen betydning for funksjon og medfører ikke behov for tiltak av bygningstekniske årsaker. Vedlikehold eller oppgradering kan vurderes dersom det er ønskelig å heve estetisk standard. Fuktskjold under vask bør undersøkes nærmere for å avklare om dette skyldes en aktiv lekkasje. Dersom det påvises lekkasje, må denne utbedres for å hindre videre fuktpåvirkning, med risiko for redusert levetid for innred-

ningen og mulige fuktskader i bygningskonstruksjonen.

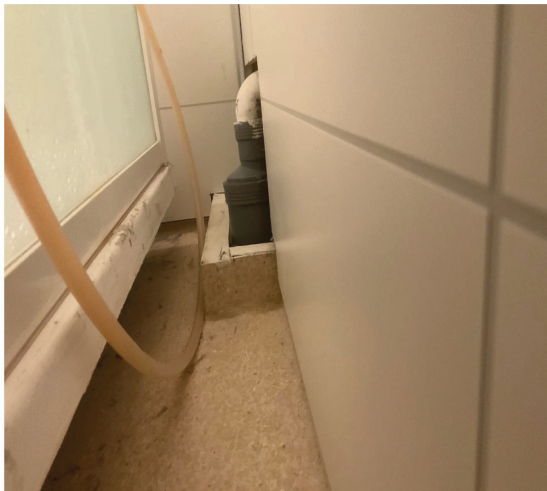
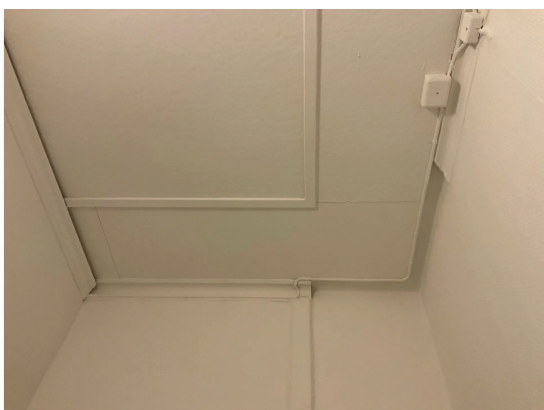
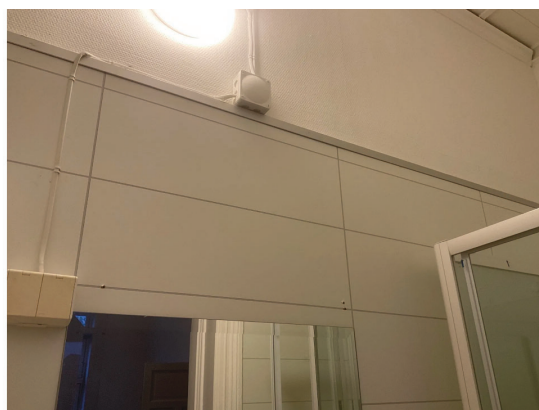
TG2 Våtrom | Overflater - vegger og himling

Himlingen består av malte flater/plater. Det er observert riss i himlingen. Veggene består av våtromsplater opp til en viss høyde, med malt strie over dette. Våtrommet er opplyst å være fra 2000. Det er registrert normal bruksslitasje på både strie og våtromsplater. Det finnes hull i våtromsplater etter tidligere innfestinger over speil. I nedre del mot gulv bak dusjkabinettet er våtromsplater utført med åpen løsning rundt avløpsrør som føres inn fra kjøkken. Det er ikke registrert synlige tegn til fuktskader eller muggsopp. Rommet har mekanisk avtrekk, med tilluft via luftespalte under dørbled.

Hull og åpninger i våtromsplater, spesielt i området bak dusjkabinettet, kan medføre redusert fuktsikring. I denne konstruksjonen fungerer våtromsplater som både overflatesjikt og tettesjikt. Vurdering av tettesjikt/membran er behandlet i eget punkt. De registrerte forholdene anbefales imidlertid utbedret, da løsning med våtromsplater innebærer at overflatesjikt og fuktsikring er én og samme bygningsdel. Dersom tiltak ikke gjennomføres, kan dette over tid føre til fuktpåvirkning og skader på bakenforliggende konstruksjoner, selv om det per i dag ikke er observert synlige tegn til skader fra baderomssiden.

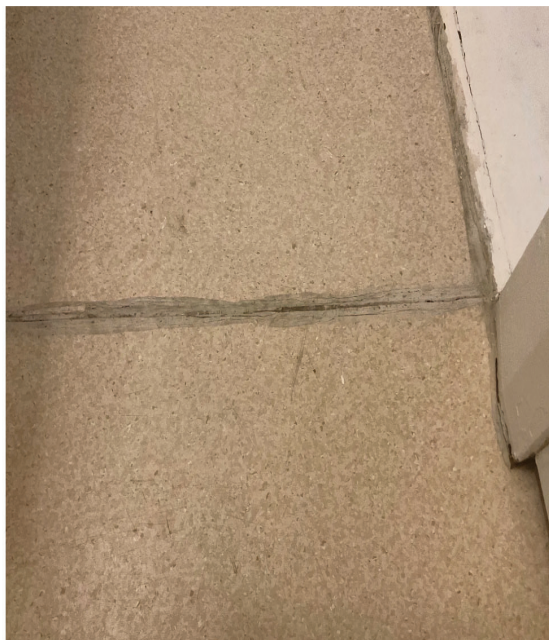
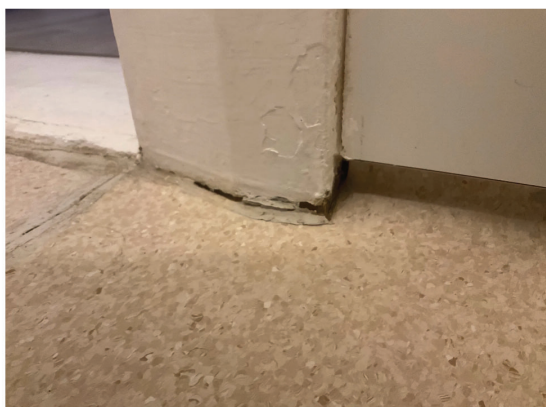
TG2 Våtrom | Overflater - gulv

Gulvet på våtrommet er belagt med belegg. Våtrommet er opplyst å være fra 2000. Det er en synlig skjøl i belegget nær døren, som er forsøkt tettet med fugemasse. Belegget er tilpasset og skåret mot dørlister, og er ikke ført opp i bakkant. Det er også avsluttet mot dørterskel med fuge i overgangen. Belegget er stedvis løst og har lokale buler. Det er registrert punktvis sårskader i belegget. Fall i dusjsonen kunne ikke kontrolleres på grunn av dusjkabinettet. Øvrig gulv har varierende høyder, med uklar og ikke entydig fallretning mot sluk, dels også grunnet registrerte buler. Enkel funksjonsprøve med klinkekule indikerer at vann ikke nødvendigvis ledes mot sluk, men i større grad mot sentrale deler av gulvet. Terskelen er ca. 10–15 mm over sluknivå, men sluket er plassert under dusjkabinettet og slukets eksakte høyde er derfor vanskelig å måle.

Løsheter, buler, punktvis sårskader og uklar fallretning i gulvbelegget medfører redusert funksjon og bruksegenskaper. Funksjonsprøve indikerer at vann ikke ledes entydig mot sluk. Forholdene anbefales utbedret for å sikre bedre funksjon og bruk av gulvet. Dersom tiltak ikke gjennomføres, kan dette over tid føre til økt slitasje og redusert levetid for gulvbelegget, samt økt vannbelastning på overflaten med risiko for følgeskader.

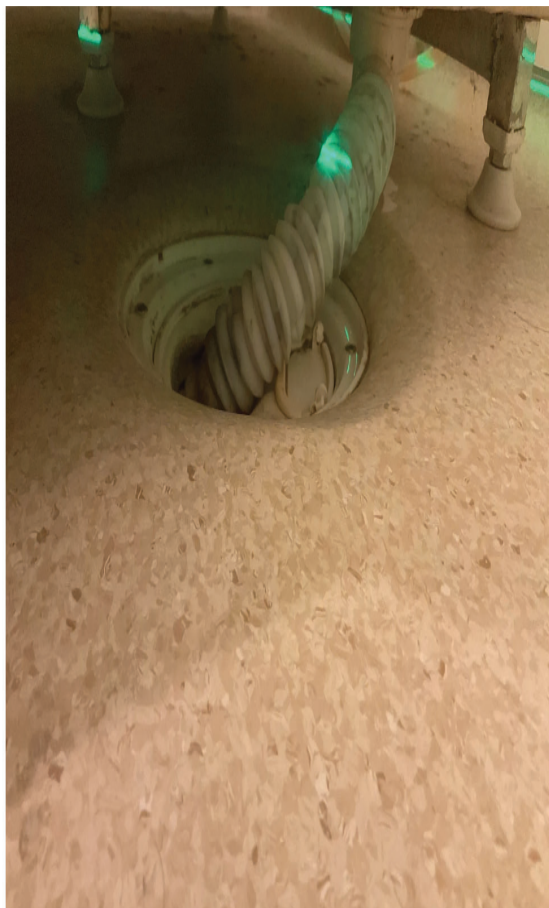
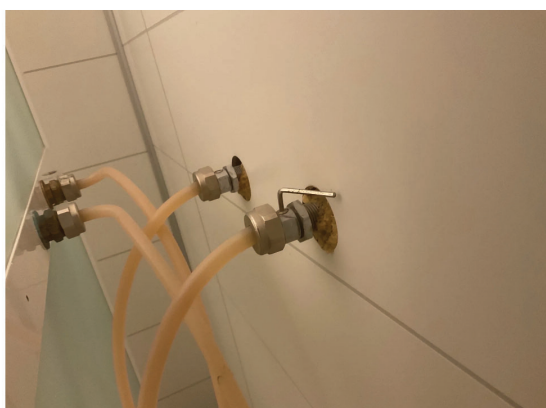
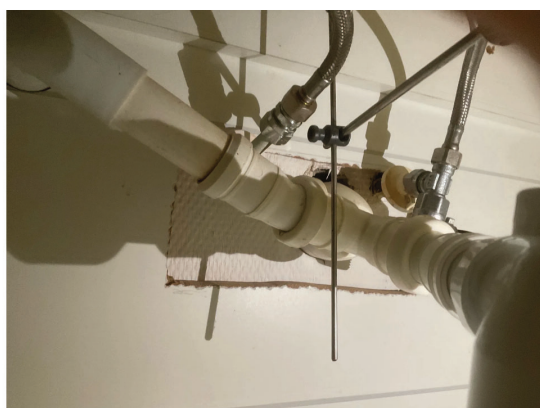
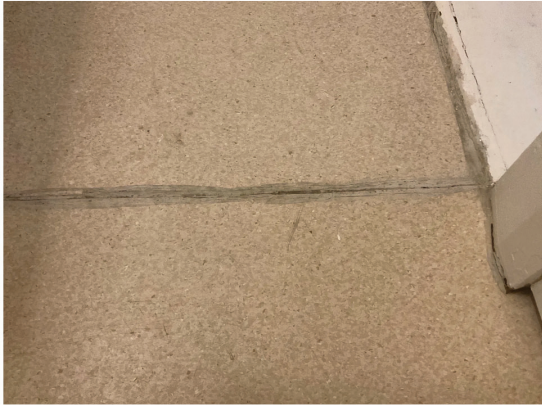
TG3 Våtrom | Membran, tettesjikt og sluktilslutning

Våtrommet er opplyst å være fra ca. år 2000. Gulvbelegget fungerer som membran og er ført ned under klemring i sluk. Sluket er plassert under dusjkabinett, men kan nås for inspeksjon ved å fjerne sokkel.

Det er registrert punktvis sårskader i gulvbelegget samt skjøt ved dør, forsøkt tettet med fugemasse. Tetthet kan ikke fastslås, og utførelsen vurderes som ufagmessig. Mot dørlister er belegget tilpasset med fagede overganger, hvor det er registrert sprekker. Høydeforskjell mellom topp sluk og topp vannnett sjikt ved terskel er anslått til ca. 10–15 mm.

På vegg er det våtromsplater som kan fungere som tettesjikt, men dokumentasjon for godkjenning og utførelse foreligger ikke. Over platene er det malt strie, uten kjent dokumentasjon på godkjent våtromssystem. Det er registrert hull etter tidligere innfestinger, åpen innkassing rundt avløpsrør bak dusjkabinett samt rørgjennomføringer som fremstår delvis eller ikke tett utført.

Registrerte åpninger og utettheter i vegg i våtsone, herunder rørgjennomføringer og åpen innkassing, samt sårskader og skjøt med ufagmessig tetting i gulvbelegget, sett i sammenheng med våtrommets alder, innebærer at tettesjiktets funksjon vurderes som utilstrekkelig. Dersom forholdene ikke utbedres, vil det være usikkerhet knyttet til tettesjiktets funksjon, noe som kan føre til fuktskader i konstruksjoner og behov for mer omfattende utbedringer over tid. Forholdene må utbedres, og det anbefales utbedring eller fornying av tettesjikt med dokumentert og godkjent løsning i henhold til dagens standard.

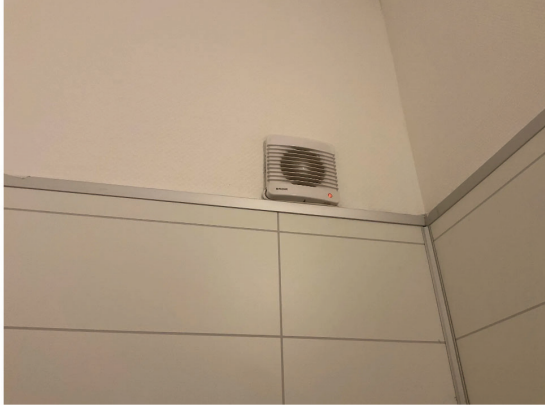
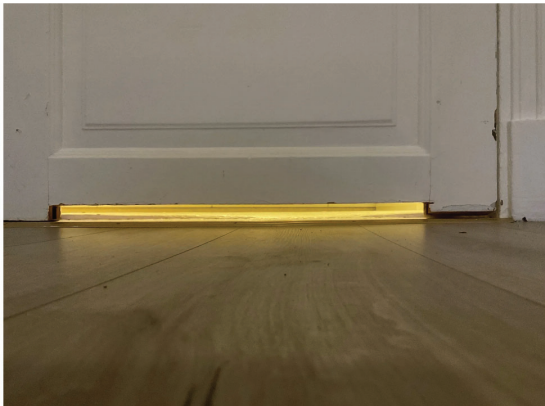
TG2 Våtrom | Ventilasjon

Det er mekanisk avtrekk montert på yttervegg. Tilluft tilføres via spalte under dør. Avtrekksventilen antas å være fuktstyrt, men denne ble ikke funksjonstestet under befaringen.

Det anbefales å teste og kontrollere avtrekksventilens funksjon, da manglende eller feil ventilasjon over tid kan gi økt risiko for fuktskader og dårlig inneklime i våtrommet. Dersom ventilasjonen ikke fungerer som forutsatt, kan dette føre til dårlig lukt, fuktbelastning og på sikt skader på overflater og konstruksjoner.

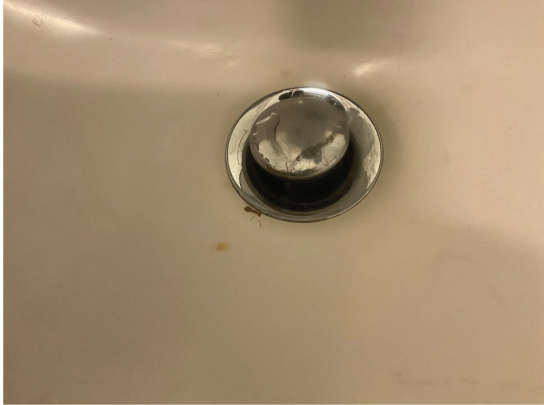
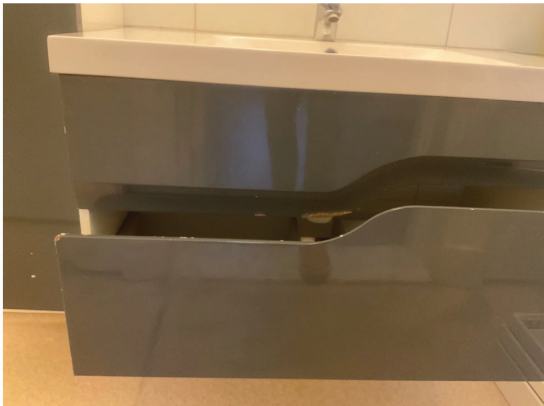
TG2 Våtrom | Sanitærutstyr/armaturer og innredning

Sanitærutstyret på våtrommet har ikke synlige avvik bortsett fra liten avskalling i servanten. Innredningen viser utbredt slitasje, bruksspor og svelling, særlig på høyskapet. Det mangler toalett på badet; et eldre gulvmontert WC er plassert på eget toalettrom.

Det anbefales å vurdere utskifting av innredning og servant for å opprettholde funksjonalitet og estetikk. Videre forringelse av innredning og servant kan føre til redusert brukervennlighet og økt risiko for ytterligere skader eller lekkasjer.

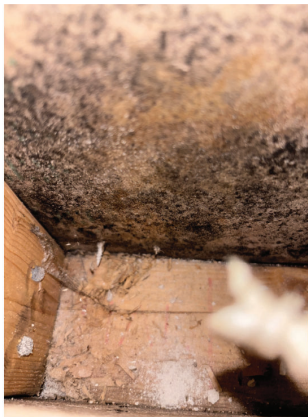
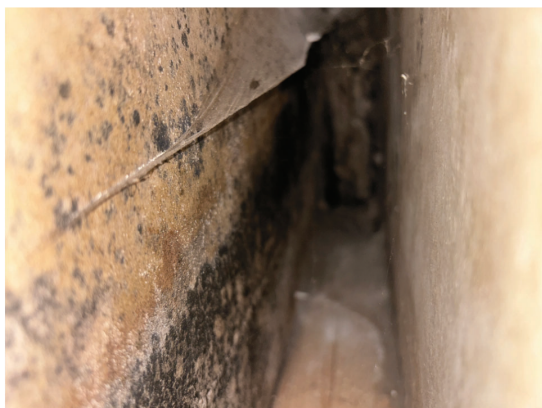
TG3 Våtrom | Kontroll i tilliggende konstruksjoner

Hulltaking ble utført fra tilstøtende soverom med et 73 mm bor. Det ble forsøkt å måle etter fukt i bunnsvillen gjennom borret hull, men avstanden til bunnsvillen gjorde det vanskelig å måle direkte, hovedsakelig grunnet høy fotlist. Målingen ble i stedet gjort i en trestender nær hullet. Det ble i tillegg banket med hammer-elektrode ned til bunnsvill gjennom fotlist. Ingen forhøyede fuktverdier ble målt. Ved visuell inspeksjon i borehullet ble det imidlertid observert synlig mugg på baksiden av veggplater på badrom.

Påvist synlig muggsopp på baksiden av veggplate dokumenterer fuktpåvirkning i konstruksjonen og anses som fuktskade. At det ikke ble målt forhøyede fuktverdier på måletidspunktet eller på målepunktet, utelukker ikke fuktproblematikk, da dette ikke gir informasjon om varighet, tidligere fuktbelastning eller om fuktpåvirkningen har oppstått i andre deler av konstruksjonen enn der måling ble utført. Muggsoppvekst indikerer at konstruksjonen har vært utsatt for fukt, og dette kan medføre risiko for ytterligere skader i konstruksjonen samt uheldige forhold for innemiljøet dersom forholdet ikke utbedres. Våtrommet må oppgraderes til dagens standard, og eventuell sanering av ytterligere fuktskader må inngå som en del av dette arbeidet.

Det er ikke beregnet kostnader i dette punktet, da kostnader for utbedring av våtrom og tettesjikt er behandlet under eget punkt og anses dekkende der.

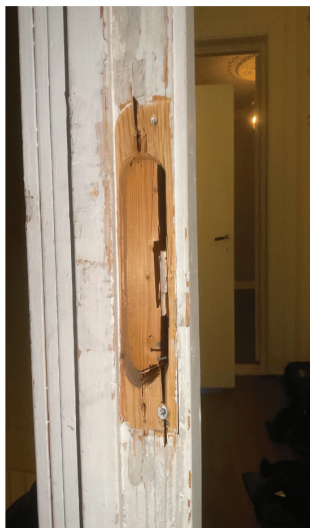
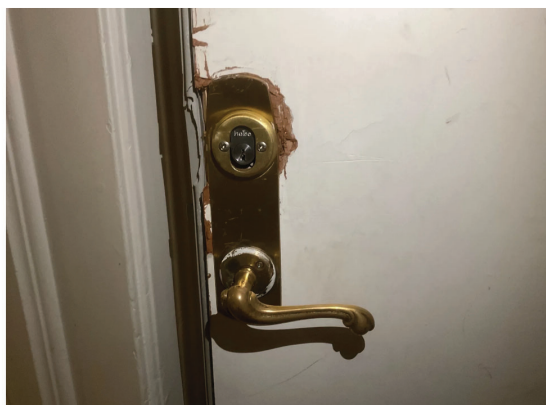
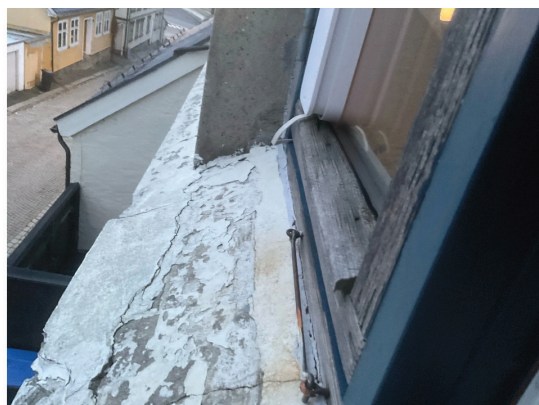
TG2 Vinduer og ytterdører

Entrédør i hvitmalt tre, brannklasse B30 og lydklasse 35 dB. Karmen mangler sluttstykke til låsen, noe som gjør at døren sitter løst i karm og skaper usikkerhet om brannfunksjonen er ivaretatt. Låssylinderen ser videre ut til å være skiftet og det er tegn til slitasje7skade ved utvendig låsbeslag. Flerrams vinduer av treverk med tolags isolerglass, fra 2002 etter hjemmelshavers opplysning. Vinduene er vanskelige å datofeste på grunn av lite synlig merking. De fleste vindusrammer tar i karmen ved funksjonstest, og det er bruksslitasje, spesielt utvendig. Punkterte glass er ikke registrert, men slike kan være vanskelig å oppdage. Vinduene er generelt tunge å betjene.

Entrédøren bør få nytt sluttstykke og nødvendige beslag for å sikre god funksjon og opprettholde brannklassifiseringen. Det er viktig å bemerke at en branndørs godkjenning gjelder samlet for dør, karm og lås/beslag, og det må derfor benyttes godkjente deler. Vedlikehold og justering av vinduer anbefales for å utbedre at rammene tar i karmene og for å lette betjeningen. Det anbefales også å utføre nødvendig utvendig vedlikehold av vinduene. Konsekvensen av ikke å utbedre døren er at brann sikkerheten kan være mangelfull, og ved manglende justering og vedlikehold på vinduene kan funksjonen bli ytterligere forringet og forårsake unødvendig slitasje.

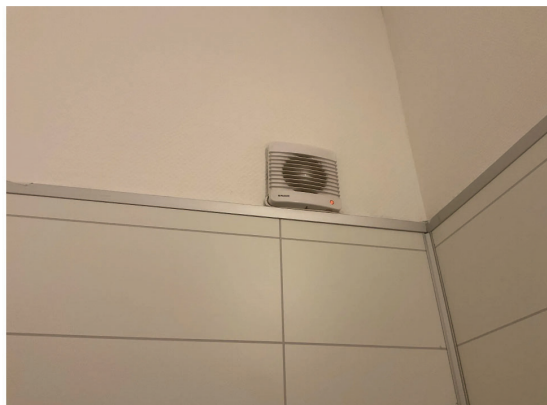
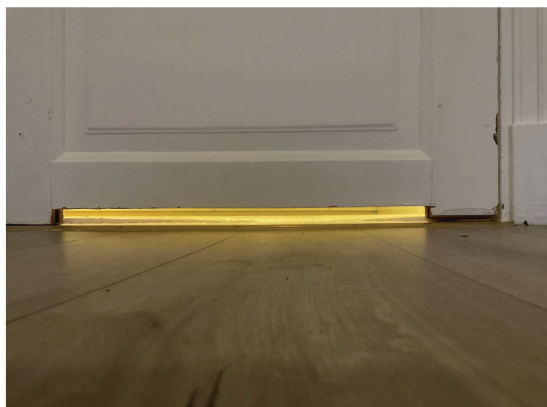
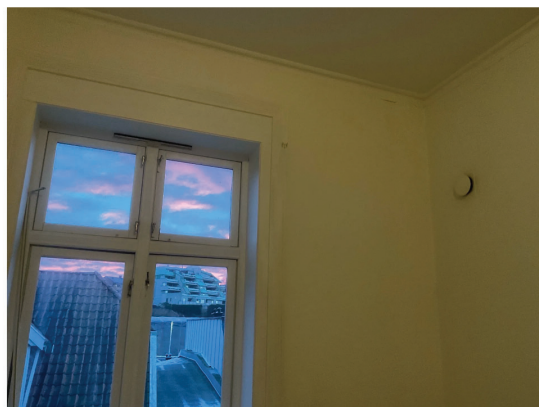
TG2 Ventilasjon | Generell ventilasjon i boligen

Boligen har mekanisk avtrekksvifte på badet, men funksjonaliteten ble ikke kontrollert da synlig bryter ikke var registrert og den antas å være fuktstyrt. Det er tilluftsventiler i både vinduer og yttervegger. Mekanisk avtrekkshette på kjøkkenet ble testet og fungerer. På toalettrom er det ikke registrert avtrekk. Tilluft til badetrom skjer via spalte under dørblad.

Det anbefales å avklare funksjonalitet på avtrekksviften på badet for å sikre tilstrekkelig ventilasjon. Manglende avtrekk på toalettrom kan medføre dårlig luftkvalitet og økt fuktbelastning, som potensielt kan føre til lukt og uheldige fuktforhold. Tilstrekkelig ventilasjon er viktig for å opprettholde et sunt inn klima og hindre fuktskader over tid.

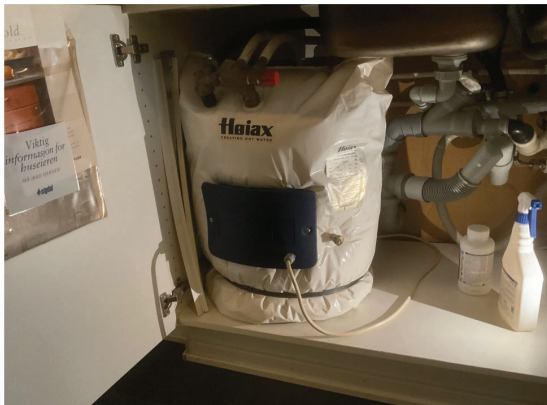
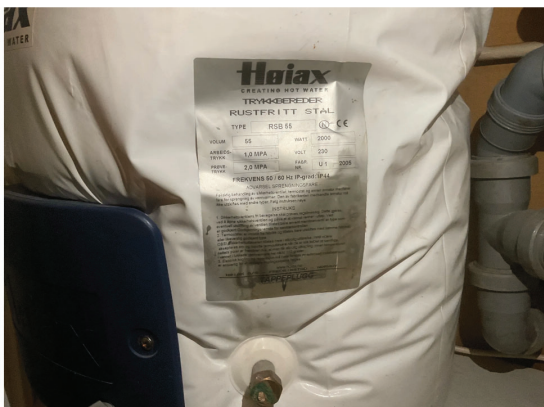
TG2 Varmtvannsbereder

Varmtvannsbereder plassert i kjøkkenskap under vask. Skapets understøttelse er ukjent. Ingen synlige fukt-skjolder eller avleiringer registrert. Enkel tilkomst for inspeksjon og service. Ingen avløp fra berederen, og det er ikke installert lekkasjesikring. Merking på bereder angir at berederen er fra 2005.

Manglende lekkasjesikring og avløp innebærer at eventuell lekkasje kan føre til skader på innredning og gulv. Det anbefales å montere lekkasjesikring og/eller avløp fra berederen for å redusere risiko for vannskader. Berederen har passert 20 år, og slik alder tilsier at den nærmer seg forventet levetid. Berederen anbefales vurdert for utskifting, da risiko for lekkasje og funksjonssvikt øker med alder. Dersom tiltak ikke gjennomføres, kan konsekvensen være betydelige vannskader ved eventuell lekkasje eller havari.

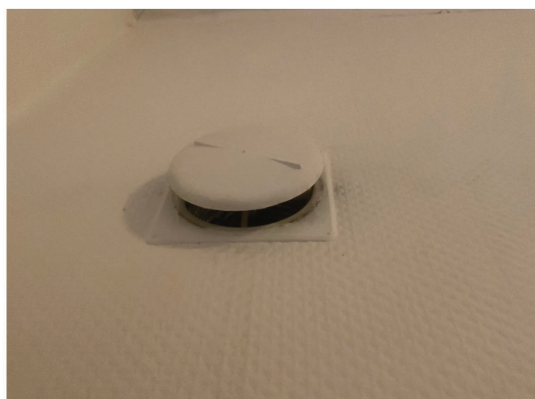
Innfelte eller gjennomgående installasjoner | Hele boligen

Yttervegger består av murkonstruksjoner med utlektet innvendig vegg. To ventilasjonsventiler er registrert i yttervegg. Det er observert mørke ringer rundt ventilasjonsristene, som kan skyldes støv, men det er også et område hvor kondensering kan oppstå ved kald luftinntak om vinteren. Det er ikke registrert tegn til større avvik eller skader. Ingen andre gjennomføringer i kalde soner er synlige, og rørføringer går i bygningskroppen og er derfor ikke kontrollert.

Observer tilstanden spesielt rundt ventilasjonsventilene, da kald luft kan medføre kondensering ved gjennomføringer i murvegg. Kondensering kan på sikt føre til fuktskader i veggen dersom det ikke følges opp, spesielt i eldre bygningsmasse som mangler dampsperre i yttervegg.
