# Tilstandsrapport

Enebolig

Strandebarmsvegen 320, 5630  
STRANDEBARM

Befaringsdato: 03.11.2025

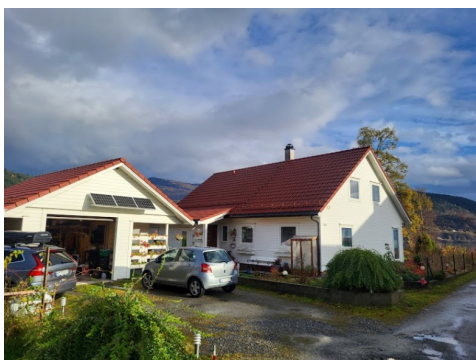
### ! TG 1 Nedløp og beslag

Stål renner og nedløp av god kvalitet, er kontrollert for generell slitasje, utførelse og eventuelle avvik.

Beslag rundt pipe er kontrollert, krav til snøfangere utredet.

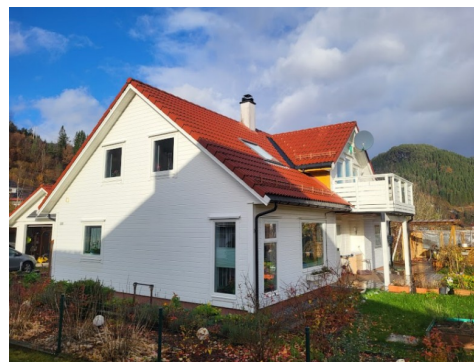
### ! TG 1 Veggkonstruksjon

Vegger er bygget opp med reisverk, utvendig liggende kledning. Kontrollert for utførelse og mulige avvik.

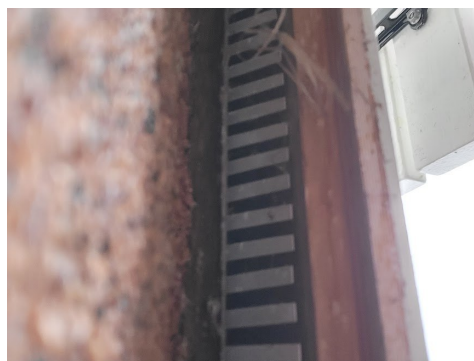
### ! TG 1 Takkonstruksjon/Loft

Tak gjennomføringer sjekket for fuktskjold og lysinntrengning.

Loftsrommet undersøkt relatert ventilerings, skadedyr og andre avvik.

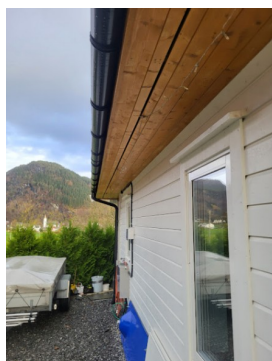
## ! TG 1 Vinduer

Malte vinduer med aluminium beslag fra byggeår. Glass, karmen, beslag og lukkemekanisme er kontrollert for mulige avvik.

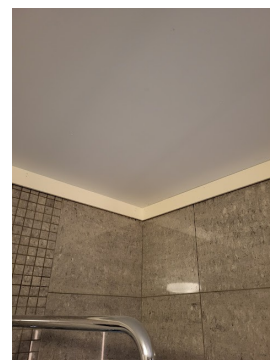
### ! TG 2 Overflater Gulv

Smøremembran og plastsluk med dokumentert utførelse. Vannbåren varme i gulv. Overflater er sjekket for riss og bom i fuger/fliser, og terskel er kontrollert.

- Det er påvist at høydeforskjell fra topp slukrist til gulv/synlig topp membran ved dørterskel er mindre enn 25 mm.
- Det er påvist avvik i fallforhold til sluk i forhold til krav i forskrift på byggetidspunktet.

- Til tross for avviket i fall/høydeforskjell til sluk, vil gulvet fortsatt kunne lede vann mot sluket, men med redusert effektivitet. Dette kan potensielt øke risikoen for vannansamling i enkelte områder av badet.

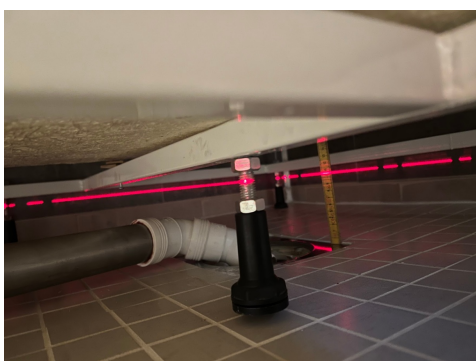
## ! TG 2 Sluk, membran og tettesjikt

- Når sluket har begrenset tilgang, er det vanskelig å rengjøre sluket og å inspisere den for å oppdage skader i membranen/fuger rundt sluket, som er avgjørende for å forhindre lekkasjer.
