Tilstandsrapport

Enebolig

Akkarvikdalen 22 , 9190 AKKARVIK

Oppdragsnr.: 20914-4435

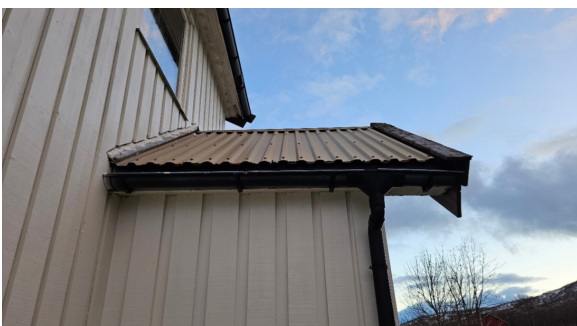
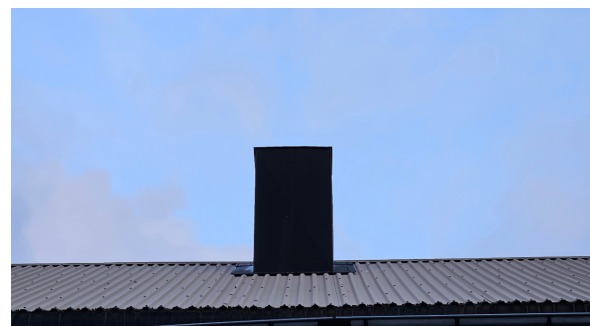
TG 3 Nedløp og beslag

Det bør monteres bue på pipebeslaget for å hindre at regnvann renner rett ned i røykrøret, da dette kan føre til fuktskader og redusert levetid på pipen.

Det bør monteres snøfangere på taket for å hindre snø- og isras, spesielt over inngangspartier og områder hvor personer kan oppholde seg, for å redusere risikoen for personskader og materielle skader.

Manglende eller deformerte takrenner og nedløp bør utbedres for å sikre tilfredsstillende bortledning av vann fra taket, slik at man unngår fuktskader på grunnmur og omkringliggende konstruksjoner.

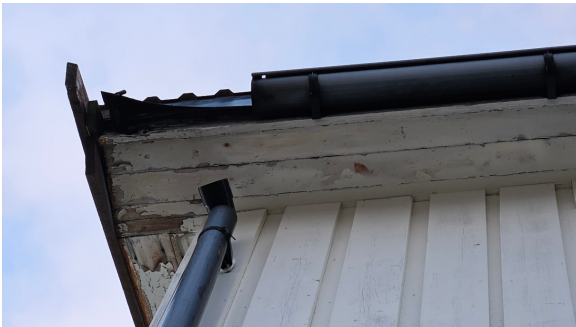
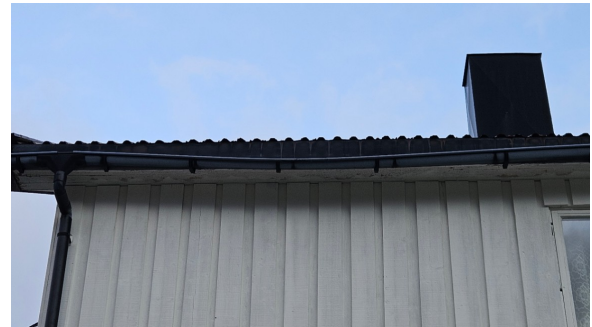
TG 2 Veggkonstruksjon

Det må påregnes vedlikehold av raftkassebord og vindskibord for å forhindre ytterligere forringelse og redusere risiko for fukt- og råteskader.

Det bør etableres lusing/musebånd i nedre kant av konstruksjonen for å hindre at skadedyr kommer inn, da manglende sperre øker risikoen for skader på bygningskonstruksjonen.

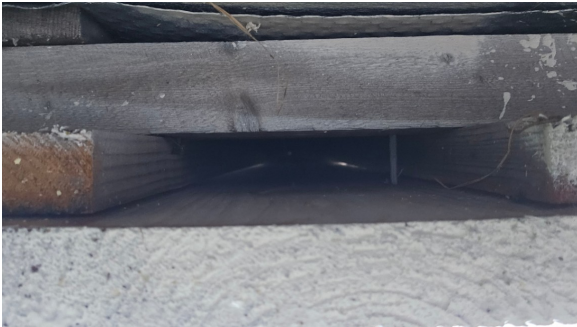
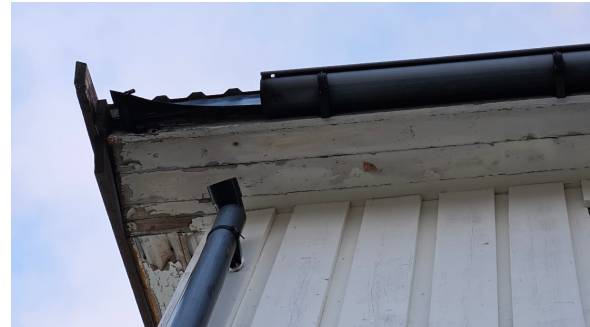
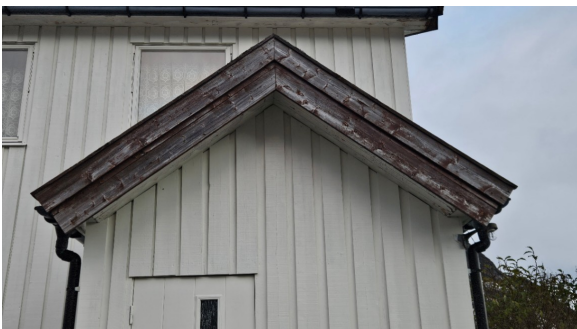
TG 3 Takkonstruksjon/Loft

Det ble fuktmålt i takkonstruksjonen ved befaring, og det ble registrert forhøyede fuktverdier.

- Det er begrenset/dårlig ventilering av takkonstruksjonen.
- Det er påvist fukt-/råteskader i takkonstruksjonen.

Det ble fuktmålt i undertak og ved pipe ved befaringen og målt høy fuktighet. Det kan tyde på lekkasje fra taket.

- Lufting/ventilering bør forbedres.
- Påviste skader må utbedres.

Det må påregnes utbedring av fuktskader, spesielt ved overgang tak/vegg mot sør og ved pipe, for å hindre videre skadeutvikling og redusere risiko for råte og soppdannelse.

Det anbefales å montere dampsperre i loftskillet for å forhindre at varm, fuktig inneluft trenger inn i konstruksjonen, da manglende dampsperre kan føre til kondens og ytterligere fuktskader.

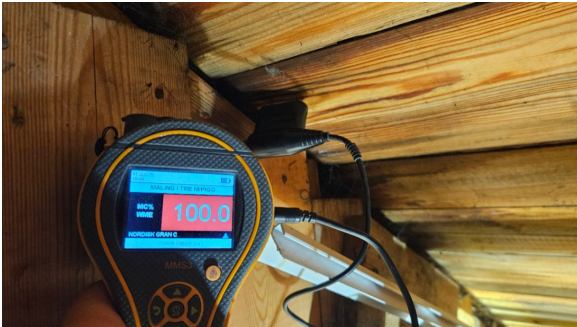
Fuktmåling.

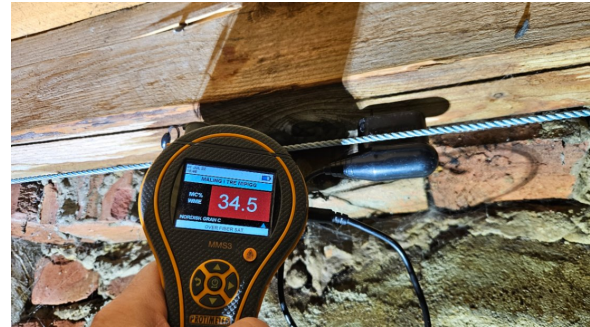
Fuktmåling ved pipe.

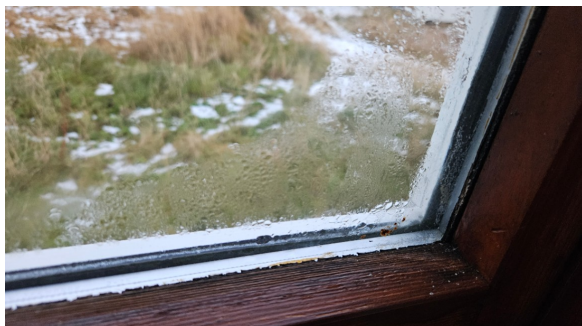
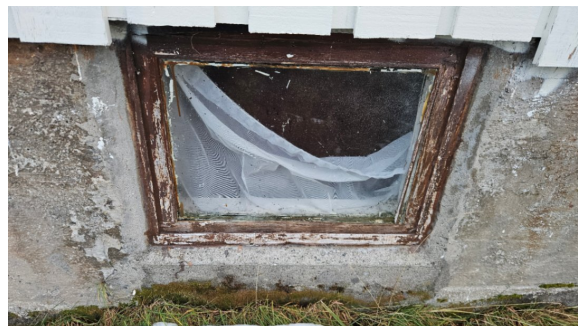
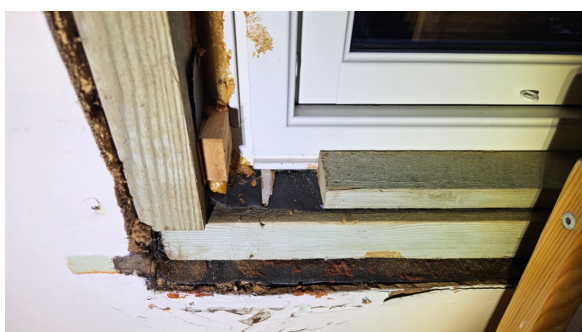
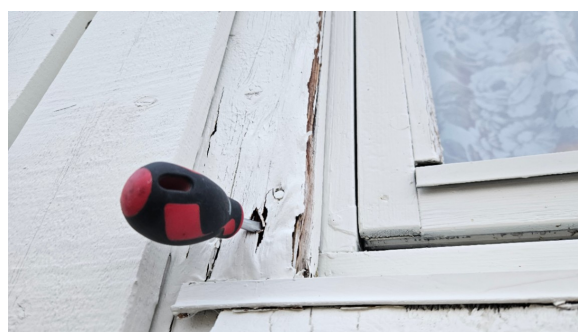
TE 2 Vinduer

Enkelte vindu tar i karm ved åpning/lukking. Noen vinduer lar seg ikke åpne. Utvendig omramming er montert for nært vannbrettet, dette fører til lettere vannoppsug. Flere vindu er utvendig værslitt og har malingsavflassing. Vindu på kjøkken er ikke ferdigstilt. Det mangler veggplater, utforing og listverk. Omramming på ett vindu er råteskadet.

- Det må påregnes noe vedlikehold og at enkelte vinduer må skiftes ut.
- Kondensering på enkelte glass har medført fuktskader i treverk som kan medføre utskiftningsbehov av enkelte vinduer.

Enkelte vinduer bør justeres eller utbedres for å sikre funksjonell åpning og lukking, og for å redusere risiko for ytterligere skader og redusert energieffektivitet.

Omrammingen bør monteres minimum 6 mm fra vannbrettet for å unngå vannoppsug, da feil montering kan føre til fuktskader og råte i trekonstruksjonen.

Råteskadet omramming må byttes ut for å hindre videre forringelse og potensielle følgeskader på omkringliggende konstruksjoner.

Værslitte vinduer med malingsavflassing bør overflatebehandles for å beskytte treverket mot fukt og forlenge levetiden.

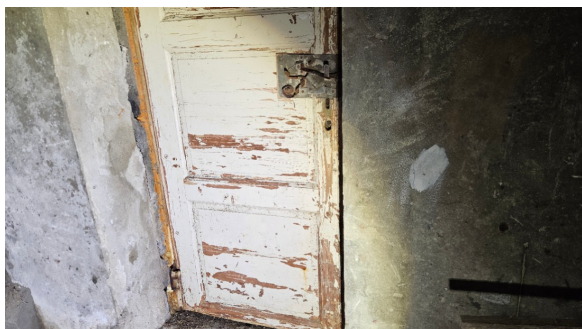
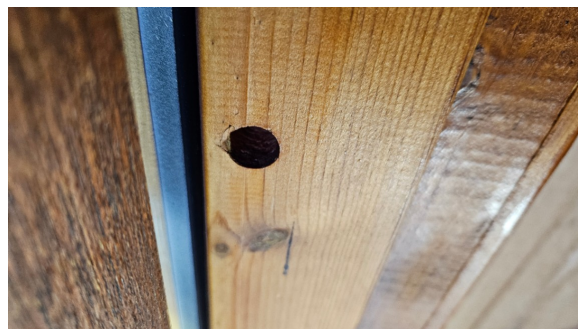
TG 2 Dører

Hovedinngangsdør: Isolert teakdør med 2-lags isolerglassfelt.
Kjellerdør: Enkel dør av tre. Døra ble ikke funksjonstestet ved befaringen.

Det bør utføres vedlikehold av kjellerdøren, inkludert skraping og maling, for å hindre videre forringelse av treverket og redusere risiko for råte.

Dekkpropper bør monteres over skruehullene i karmen for å beskytte mot fuktinntrengning og sikre lengre levetid på døren.

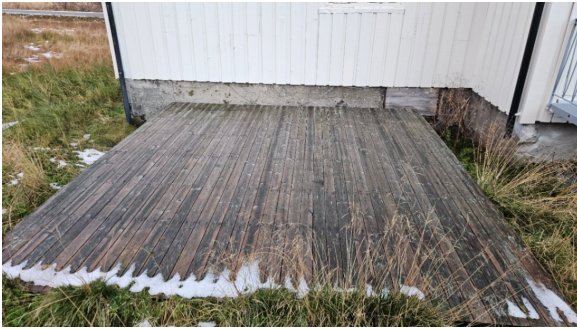
TG 2 Balkonger, terrasser og rom under balkonger

Markterrasse på ca. 15,1 m².

Terrassedekket bør rengjøres for mose og overflatebehandles for å beskytte mot videre slitasje. Dersom dette ikke utføres, øker risikoen for forringelse av materialene, redusert levetid og potensielle skader på konstruksjonen.

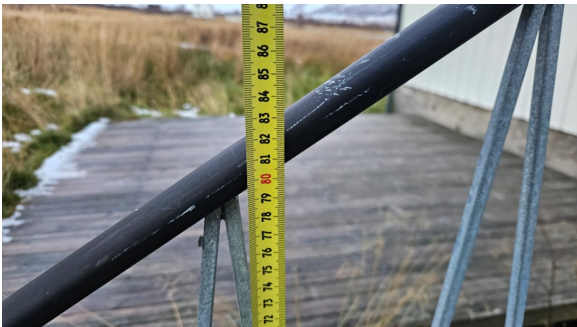
Kontroll av rekkverkshøyde.

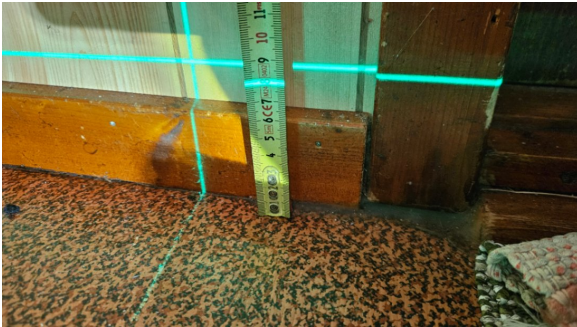
- Målt høydeforskjell på mellom 10 - 20 mm innenfor en lengde på 2 meter. Tilstandsgrad 2 gis med bakgrunn i standardens krav til godkjente måleavvik.

- Målt høydeforskjell på over 20 mm innenfor en lengde på 2 meter. Tilstandsgrad 3 gis med bakgrunn i standardens krav til godkjente måleavvik.

Kontroll av høydeforskjell.

Det anbefales å gjennomføre ytterligere undersøkelser for å kartlegge årsak og omfang av avvikene, samt vurdere nødvendige utbedringstiltak.

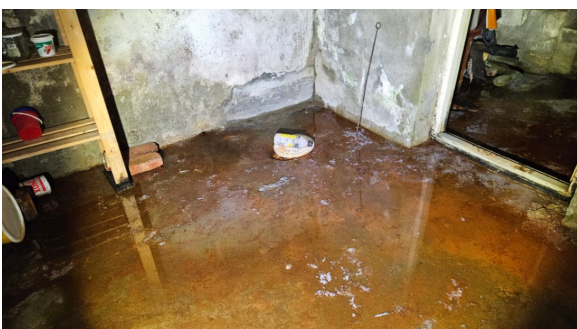
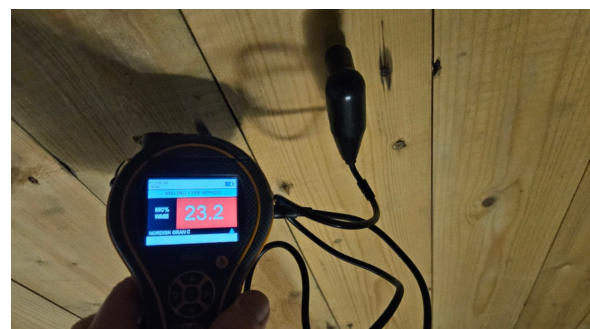
- Det er påvist synlig fuktighet på mur/gulv i kjeller.

Det ble fuktmålt i himling ved befaringen og funnet forhøyede fuktverdier.

Fuktmåling.

Det bør iverksettes tiltak for å hindre vanninntrenging gjennom betongmur og redusere fuktigheten i kjelleren, for eksempel ved drenering, tetting eller forbedret ventilasjon.

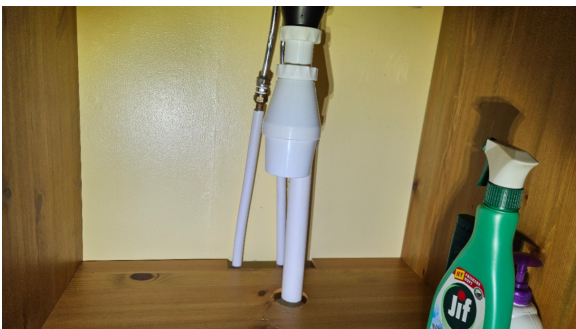
Kontroll av røropplegg.

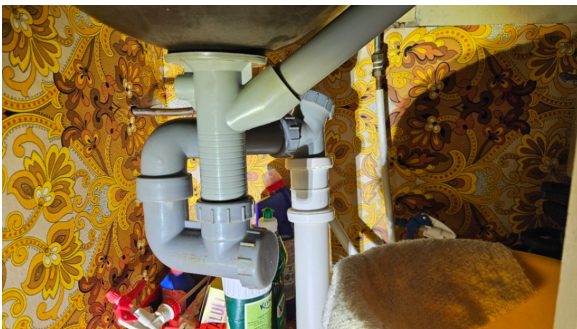
Kontroll av røropplegg.

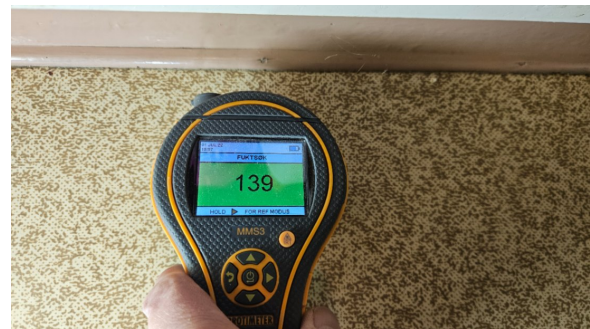
Fuktsøk.

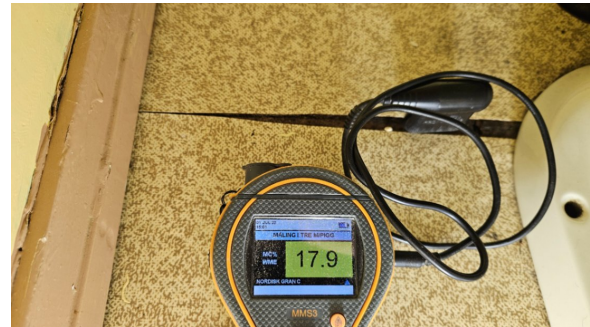
Det er registrert glippe i beleggsjøt ved toalett, plate under belegg har misfarging.
Det ble fuktmålt ved befaringen og funnet forhøyede fuktverdier.

Fuktmåling

- Mekanisk avtrekk bør etableres på toalettrom.
- Lokal utbedring må utføres.
- Det bør etableres tilfredsstillende tilluft til toalettrom, f.eks. luftespalte ved dør e.l.

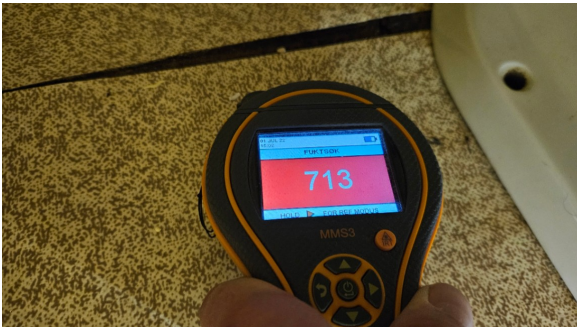
Fuktsøk.

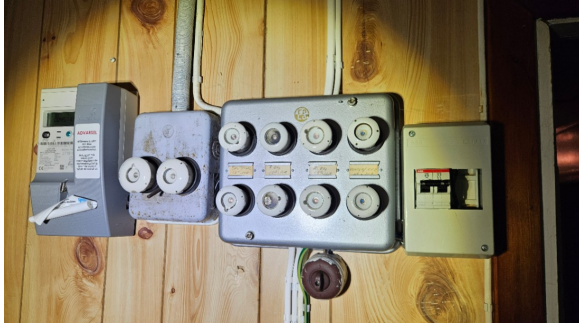
Kontroll av el-tavle.

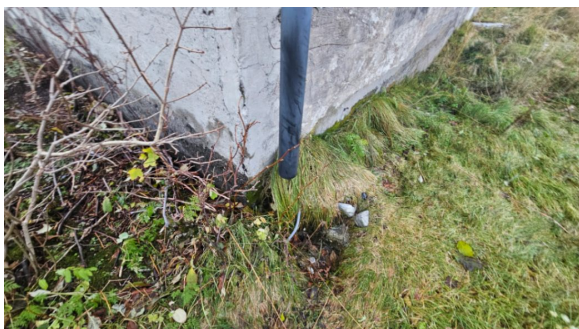
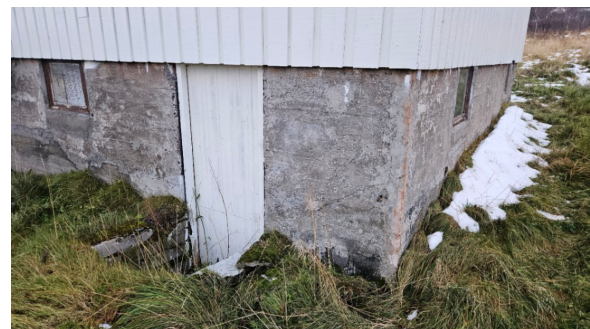
TG 3 Fuktsikring og drenering

- Det mangler, eller på grunn av alder er det sannsynlig at det mangler, utvendig fuktsikring av grunnmuren ved kjeller/underetasje.

- Fuktsikring av muren må etableres inkl. klemlist.

Det bør fremskaffes dokumentasjon på utført drenering og fuktsikring av grunnmur.

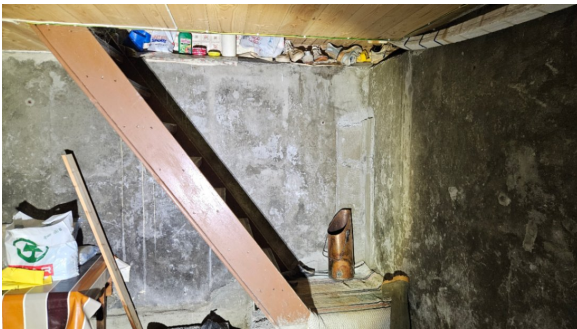
Liten frihøyde gir økt risiko for hodeskader, og det bør utvises forsiktighet ved bruk av trappen.
Trapp til kjeller må påregnes skiftet ut for å oppnå bedre sikkerhet og brukervennlighet mellom boligrom.

Trapp til kjeller.

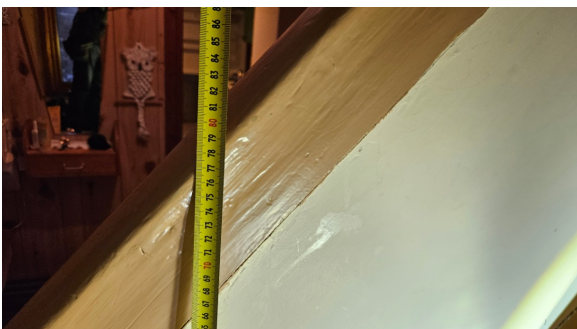
Kontroll av rekkverkshøyde.

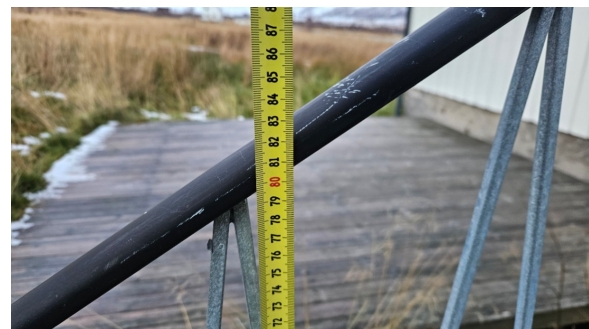
Kontroll av rekkverkshøyde.
