# Tilstandsrapport

Fritidsbolig

Ássebákti 26, 9732 KARASJOK

Befaringsdato: 08.09.2025

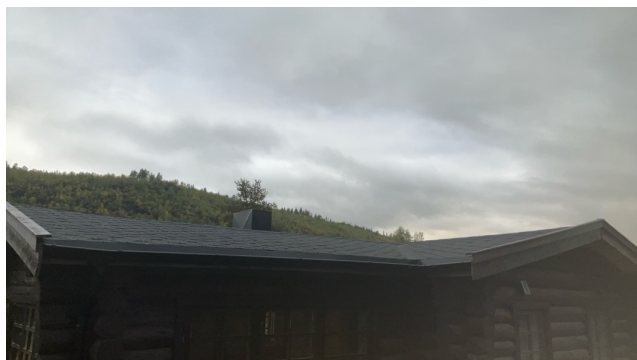
takflate mot vest

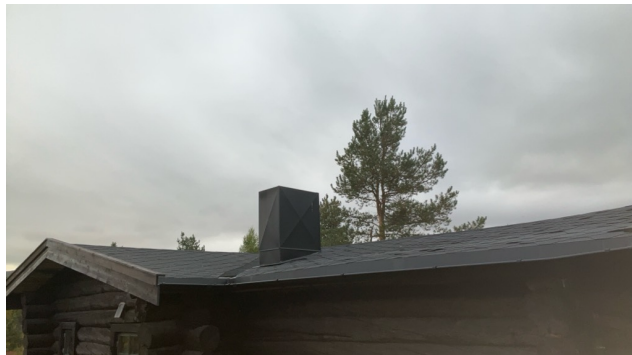
takflate mot øst

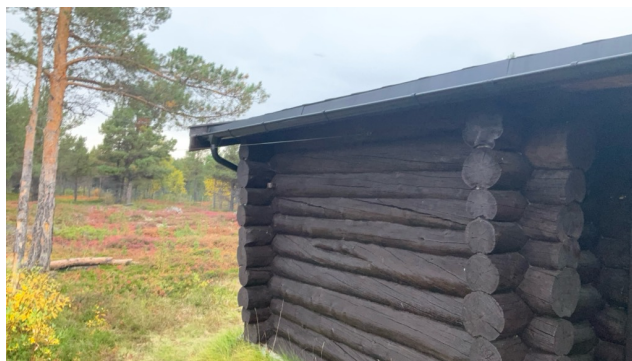
takrenner og nedløp av sort stål.

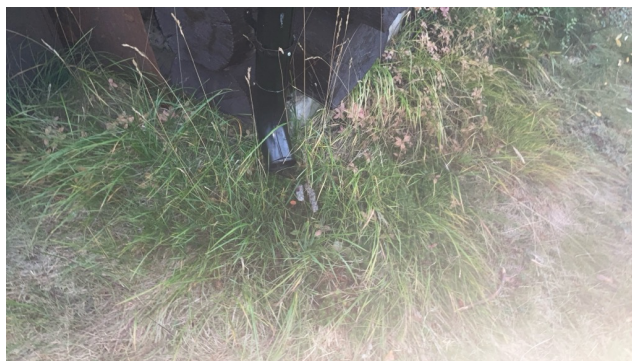
vann fra nedløp må føres bort fra bygningen

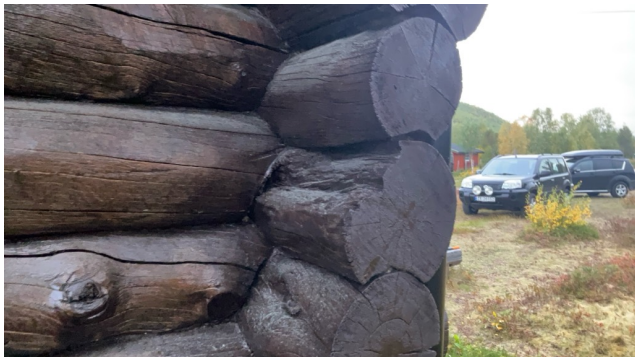
endeveden av stokker har noe indikasjon på forvittring, men det er i ettertid behandlet

viktig å følge med på hjørner på tømmeret.

hjørner med ender av stakkene må behandles og følges med jevnlig.

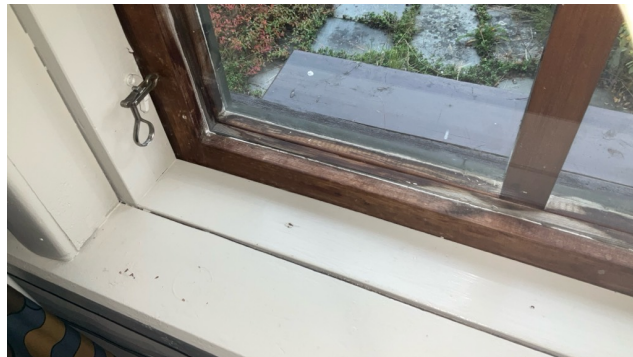
- Karmene i vinduer er slitte og det er sprekker i trevirket.
- vinduer har noe merker etter kondensering

vinduer har behov for vedlikehold

- Det må påregnes noe vedlikehold og at enkelte vinduer må skiftes ut.

Vedlikehold av vinduskarmer, vindusrammer tas ned demonteres vedlikeholdes og monteres igjen.

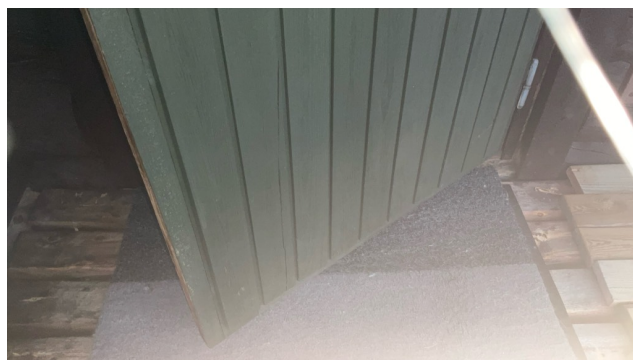
- Det er avvik:
- eldre ytterdør som har noe liten avstand til adkomstdekke.

liten avstand mellom dørblad og dekke.

ingen, fungerer i dag men dette vil kreve noe ekstra innsats for å holde dekke forran døra fri for snø/is om vinteren.

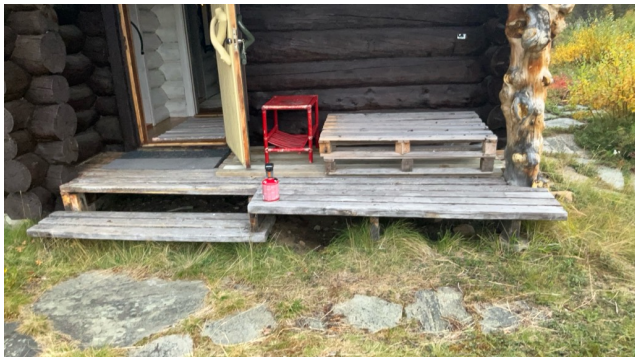
- Det er værslitt/oppsprukket trevirke/trepaneler.
- trapp og liten terrasse må behandles med olje eller beis

liten terrasse ved adkomst

olje eller beis dekke terrasse.

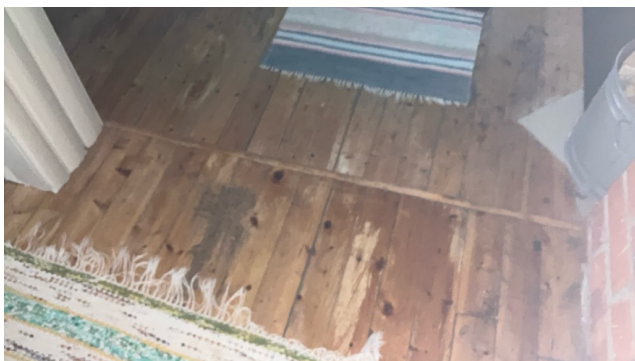
innvendige flater er noe slitte og det er tørkesrekker

innvendige flater er noe slitte

har behov for vedlikehold, det finnes flere måter å utføre dette på.

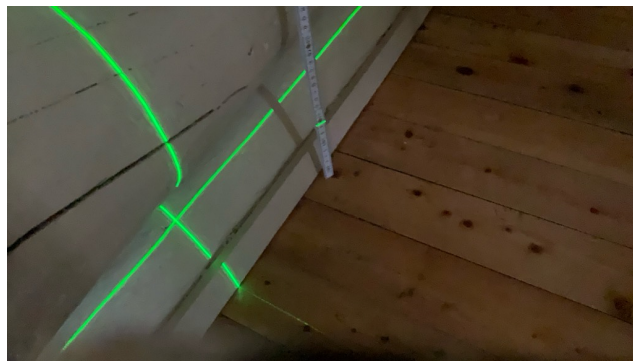
- Det er målt høydeforskjell på mellom 15-30 mm gjennom hele rommet. Tilstandsgrad 2 gis med bakgrunn i standardens krav til godkjente måleavvik.

påvist noe høydeforskjell på golv.

- For å få tilstandsgrad 0 eller 1 må høydeforskjeller rettes opp. Det vil imidlertid sjelden være økonomisk rasjonelt som et enkeltstående tiltak i en bolig som dette. Dersom boligen en gang skal renoveres, kan man vurdere slike tiltak.

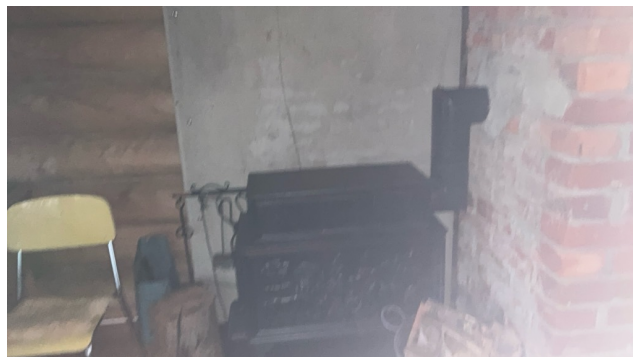
- Det er avvik:  
sprekk i brannmur ved vedovn stue

vedovn stue

- Tiltak:  
lokalutbedring puss.

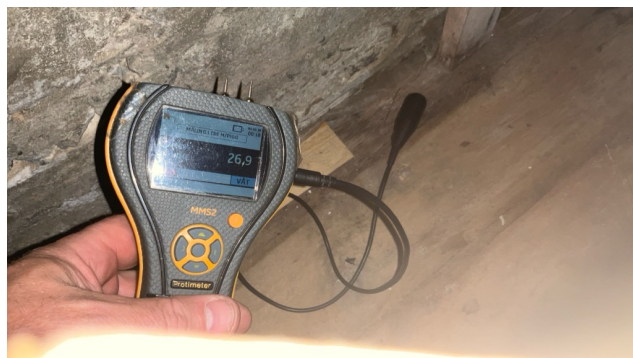
- Det er påvist fuktighet i oppforet tregulv i underetg/kjeller, og det er derfor ikke foretatt hulltaking.

påvist fukt i golv

- Ytterligere undersøkelser må foretas for å få kartlagt årsak og omfanget på eventuelle skader.

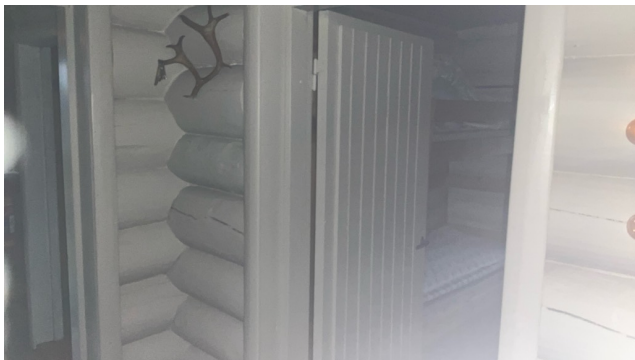
- Det er avvik:  
har behov for vedlikehold pga alder

innvendige dører

- Tiltak:  
justere og smøre innvendige dører

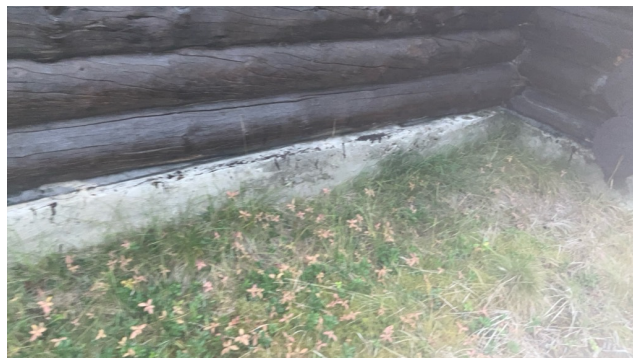
grunnmur bør behandles for å redusere fuktopptak.

grunnmur av betong

påføre grunnmursmaling eller primer for å hindre fuktopptak i betong

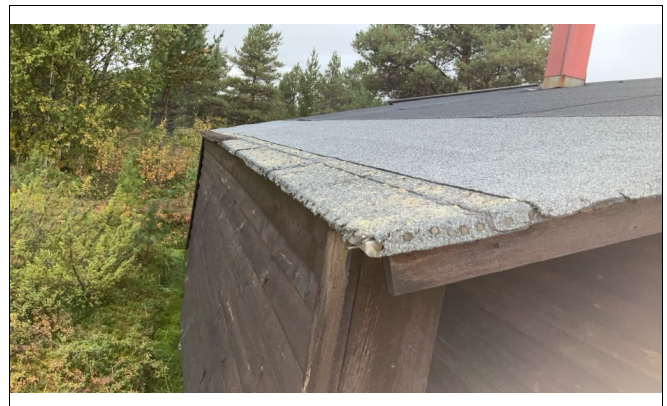
noe slitasje og eldre papp på utebod
