# Tilstandsrapport

Fritidsbolig

Borgundvågvegen 663 , 6750

Befaringsdato: 20.11.2025

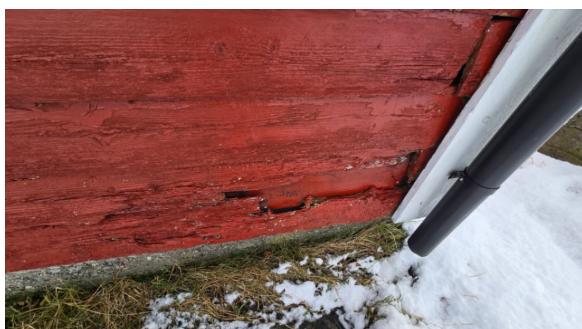
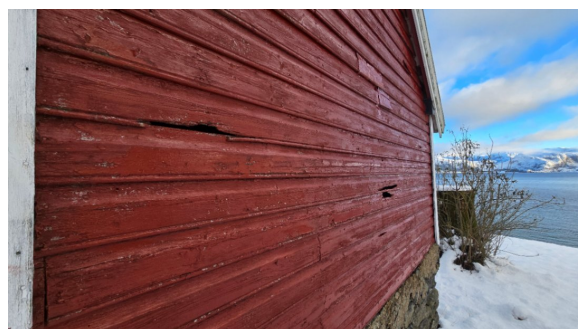
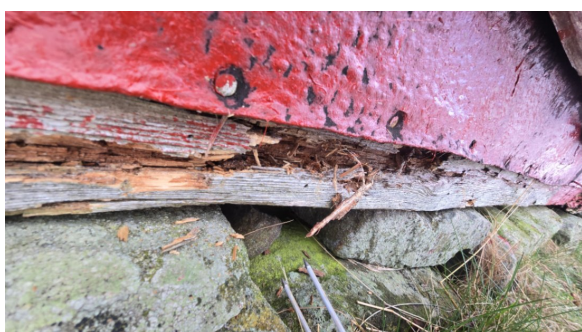
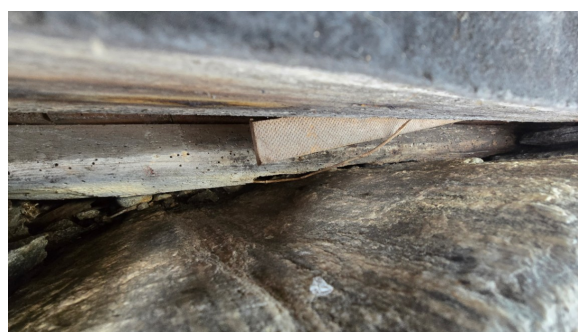
- Det er påvist betydelige råteskader i bordkledningen.
- Det er påvist fuktskader i veggkonstruksjonen.
- Det er påvist råteskader i veggkonstruksjonen.

Det er registrert råde på bunnsviller og annet trevirke som står åpent. Det er også registrert hull etter borebiller i bygget, inkludert bjelkelag og vegger. Det anbefales nærmere undersøkelser for å kartlegge omfanget av skadene.

- Råteskadet trekledning må skiftes ut.
- Råteskader i bordkledningen vil fortsette å utvikle seg både i tilleggende bordkledning og til bakenforliggende veggkonstruksjon, dersom en ikke foretar tiltak.

Råteskadet og fuktskadet trevirke må skiftes ut, og det bør gjennomføres nærmere undersøkelser for å kartlegge skadeomfanget, inkludert eventuelle skjulte skader i bjelkelag og vegger.

Tiltak bør også iverksettes for å hindre videre angrep av råde og borebiller, da slike skader kan svekke byggets bæreevne og føre til ytterligere konstruksjonsskader over tid.

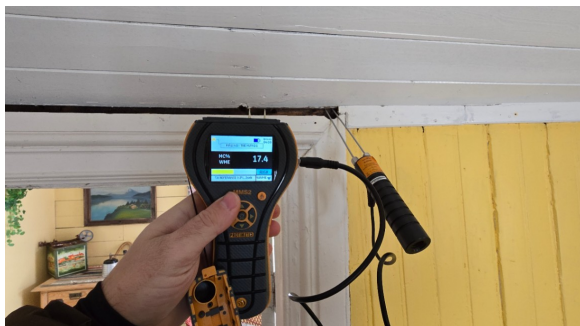
I stuen er det synlig råte på takkonstruksjonen over døren, og ved fuktmåling er det også registrert forhøyet fuktighet på dette stedet.

Fuktig sperr og råte i konstruksjonen ved dør.

Råteskadet treverk og områder med forhøyet fuktighet må utbedres eller skiftes ut for å hindre videre skadeutvikling, redusere risiko for sopp, råte og svekkelse av konstruksjonen.

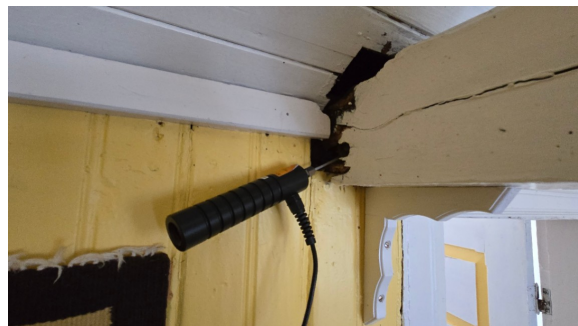
Råte i bjelke

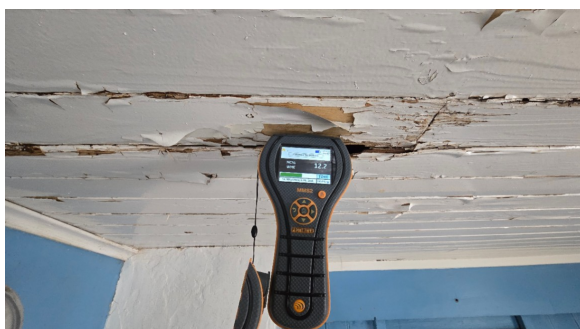
Ved pipen er det innvendige skader etter lekkasjer som har pågått over tid.

Følgeskader ved pipe etter løekasjer, tørr panel på befaring, men mulig skjulte skader.

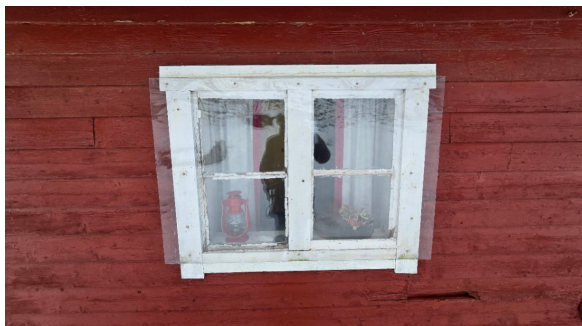
Tildekket vindu.

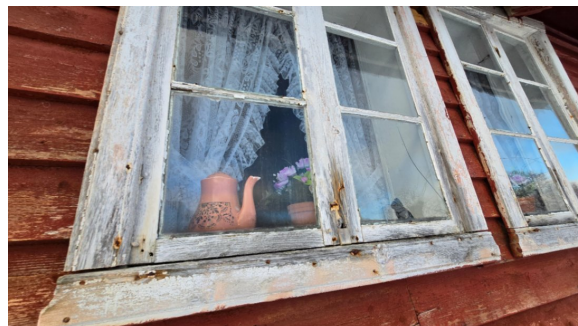
Råteskader på vindu.

- Vinduer med råteskader må erstattes med nye.
- Andre tiltak:

Alle vinduer bør skiftes ut for å hindre videre utvikling av råte- og fuktskader, samt for å sikre tilfredsstillende isolasjon og funksjon. Dersom tiltak ikke iverksettes, vil det være økt risiko for ytterligere skader på bygningskonstruksjonen og redusert bocomfort.

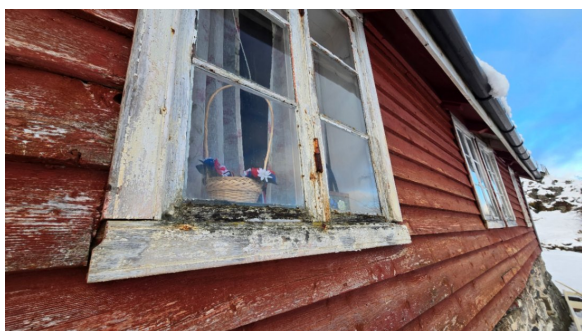
Råteskader på vindu.

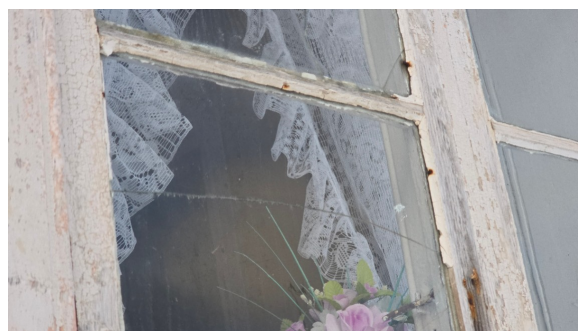
Sprekker i enkelte glass.

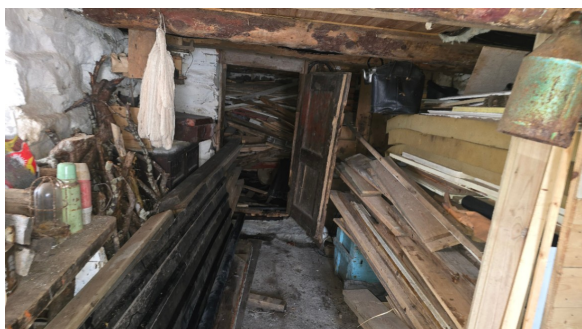
Mye lagrede gjenstander begrenset inspeksjonen.

Mye lagrede gjenstander begrenset inspeksjonen, og det anbefales å rydde for å muliggjøre grundigere kontroll og oppfølging av fuktforholdene.
