# Tilstandsrapport

Borettslagsleilighet

Kornett Rasmussens veg 40, 2070 RÅHOLT

Befaringsdato: 05.11.2025

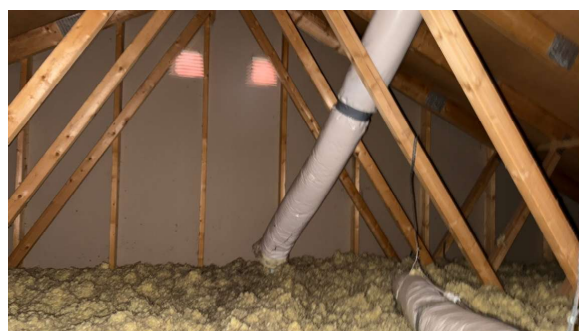
Det er påvist fuktskjolder på undertak i nærheten av skorstein som følge av antatt manglende totrinns tekking ifm. pipegjennomføring.

Fuktmerker i undertak ved skorstein.

Det må gjøres nærmere undersøkelser, men det ble ikke registrert skadelig fukt under befaringen.  
Totrinns tekking rundt pipe-/kanalgjennomføringer bør vurderes i forsøk på å forhindre fremtidige vannskader.  
Evt. utbedring er borettslagets ansvar.

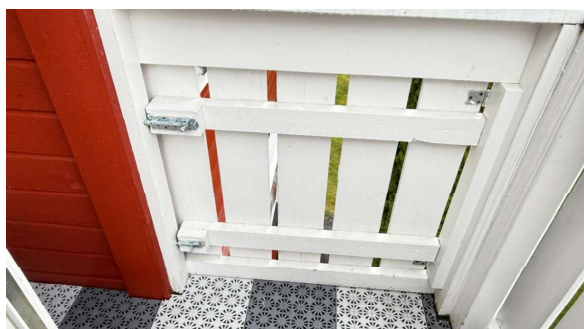
Luke i verandarekkverk.

Det er ikke krav om utbedring av rekkverkhøyde opp til dagens forskriftskrav, men rekkverkhøyde må endres for å tilfredsstille dagens forskriftskrav.  
Evt. utbedring er borettslagets ansvar.

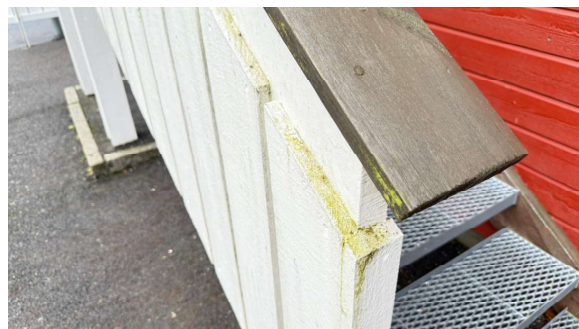
Grønske på trapperekverk.

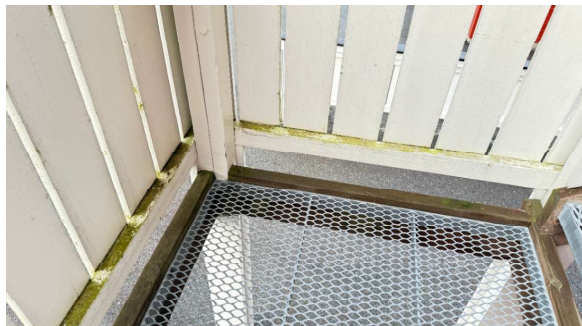
Grønske på trapperekverk.

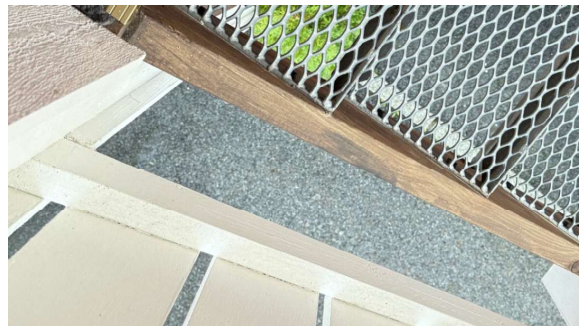
- Åpninger i rekkverk er ikke i henhold til krav i dagens forskrifter.
- Det er avvik:

Åpning mellom rekkverk og trappevange

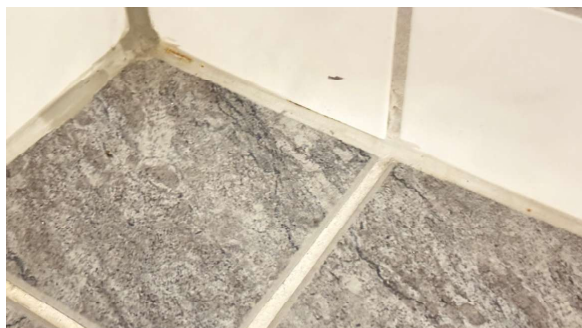
Glippe mellom flis og elastisk fuge.

Fuge må utbedres i forsøk på å forhindre videre skadeutvikling.

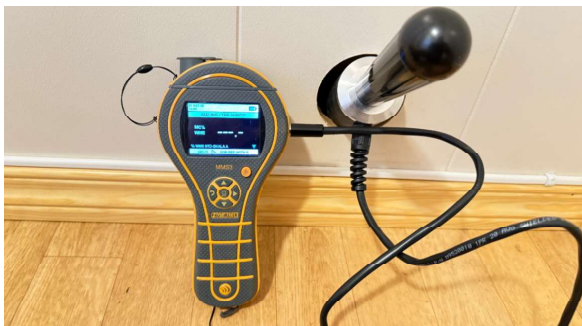
Ingen skadelig fukt registrert med PROTIMETER MMS3 fuktindikator.  
Hulltaking er utført, bak dusjhjørne, på soverom uten tegn til skadelig fukt.

Hulltaking på soverom.

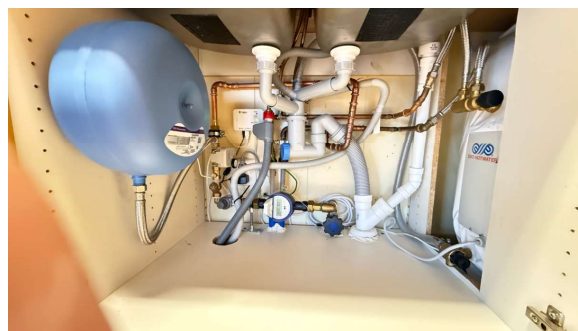
Det mangler tettemuffer i enden av varerør på rør-i-rør-system i oppvaskbenk.  
Det er lekkasje i blandebeater i oppvaskbenk.

Vanninntak i oppvaskbenk.

Det må monteres tettemuffer i enden av varerørene i oppvaskbenk.  
Armaturer/blandebatteri som lekker, må fornyes.  
Manglende utbedringer vil kunne medføre vannskader.  
Forholdene er borettslagets ansvar og vil, i følge rekvisit, bli utbedret før salg av leiligheten.

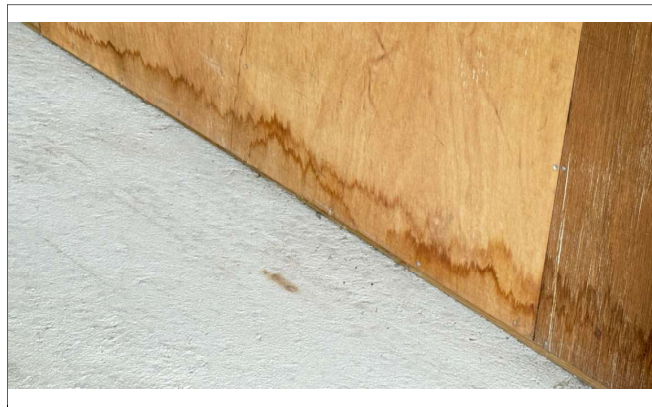
Bilde nr. 2  
Fuktoppsug i veggplater.

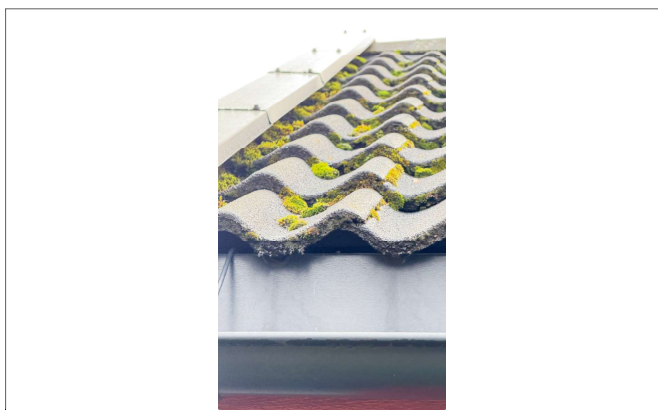
Bilde nr. 3  
Mose på takteking.

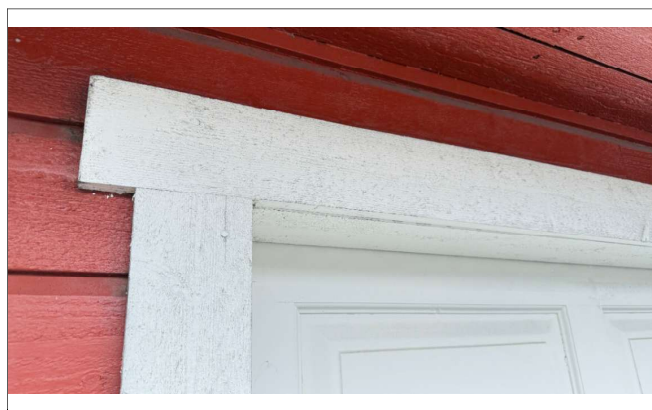
Bilde nr. 4  
Svertesopp på portomramming.
