Tilstandsrapport

Enebolig

Ålvundfjordvegen 189, 6622
ÅLVUNDFJORD

Befaringsdato: 29.01.2026

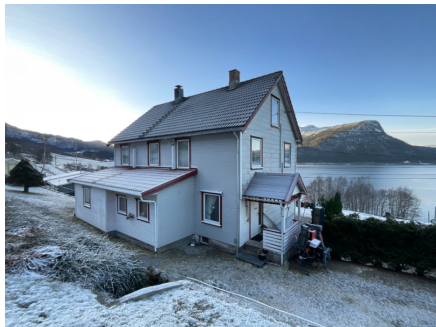
TG 2 Takteking

På befaringsdagen ble det ikke observert tegn til skader på takstein.

Manglende kunnskap om alder og tilstand kan medføre økt risiko for uforutsette skader eller behov for omfattende tiltak på kort varsel.

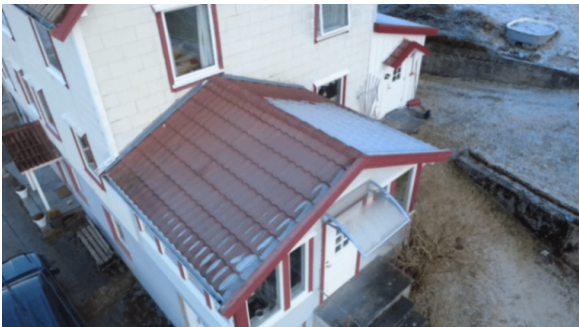
TG2 Nedløp og beslag, alle tak.

Det er mindre tegn til rust på pipebeslag, og dette bør følges opp for å unngå videre korrosjon og potensiell lekkasje.

Eldre takrenner og nedløp bør følges opp og eventuelt skiftes ut ved tegn til lekkasje, for å unngå at takvann ikke ledes bort fra bygningen og dermed kan forårsake fuktskader på fasade og grunnmur.

Det bør vurderes å montere snøfangere for å redusere risikoen for snøras, som kan medføre fare for personskader eller materielle skader. Før montering må det vurderes om takkonstruksjonen tåler den ekstra belastningen av snø som blir liggende, da en svak konstruksjon kan få nedbøying eller skjevheter.

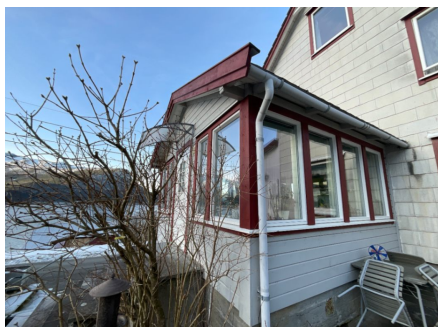
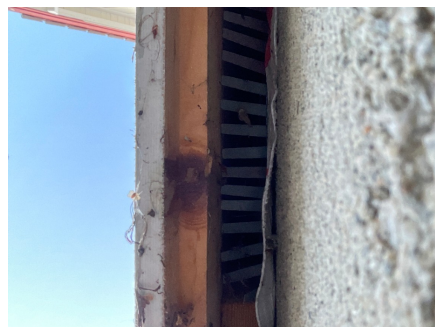
TG 2 Veggkonstruksjon

Eternittkledningen er slitt, og enkelte plater har sprekker. Det ble ikke observert bruk av musesperre.

Eternittkledningen bør overvåkes jevnlig, og utskifting bør vurderes når tilstanden tilsier det, da slitasje og sprekker kan føre til fuktinntrengning og økt risiko for råtesopp og muggvekst.

Ved utskifting må det sikres tilstrekkelig lufting bak ny kledning for å unngå fuktproblemer, samt etablering av musesperre for å hindre skadedyr.

Eternittplater inneholder asbest og skal håndteres som farlig avfall og leveres til godkjent mottak.

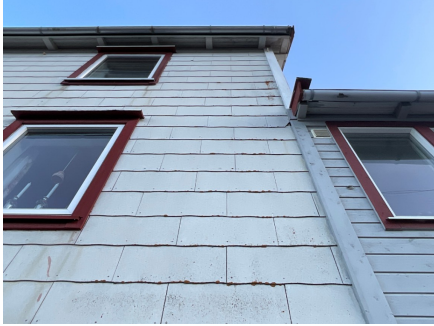
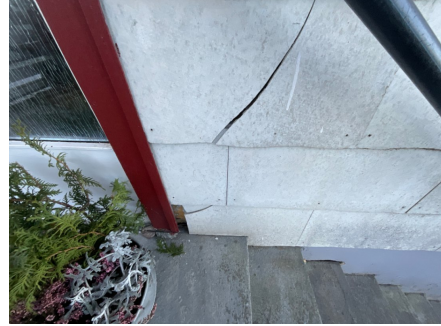
TG 2 Veggkonstruksjon - Tilbygg vaskerom

- Uten tilstrekkelig lufting bak bordkledningen kan fuktighet som trenger inn bak bordene eller gjennom veggen innenfra ikke tørke opp. Dette skaper ideelle forhold for råtesopp og muggvekst.
- Det er ikke behov for utbedringstiltak.

Konsekvensen av utilstrekkelig lufting er økt risiko for fuktansamling, som kan føre til råtesopp og muggvekst i konstruksjonen.

Liten/ manglende avlufting av kledning.

Musesperre må etableres for å unngå at skadedyr kommer opp i konstruksjon, dette kan medføre skader på isolasjon og luktproblemer.

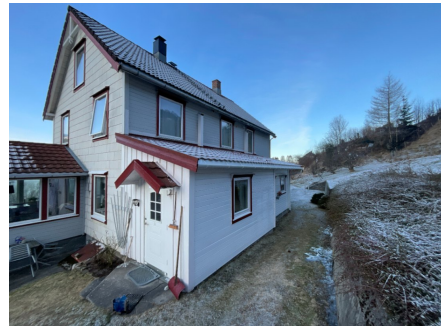
TG 2 Takkonstruksjon- Vaskerom

Det er ikke adgang til blindloftet, og tilstanden der er derfor ukjent. Ved kontroll av underliggende himlinger ble det ikke observert tegn til skader.

Det anbefales å etablere loftsuke for tilkomst til blindloftet, slik at tilstanden kan inspiseres og eventuelle skjulte skader eller mangler kan avdekkes. Manglende adgang medfører usikkerhet om tilstanden på kaldloftet, noe som kan føre til at skader eller fuktproblemer ikke oppdages i tide.

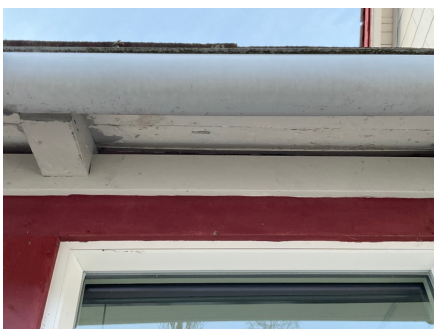
Luftespalte ved raft.

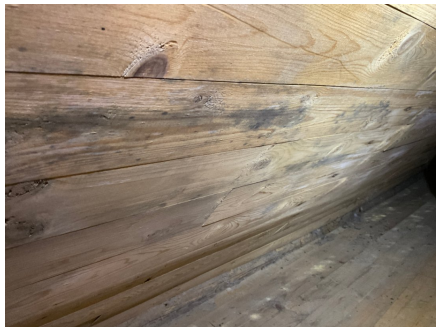
Mindre tegn til svertesopp inne i kott.

Svertesopp i kott bør fjernes, og det anbefales å unngå lagring tett opp mot taket for å forhindre fuktproblemer.

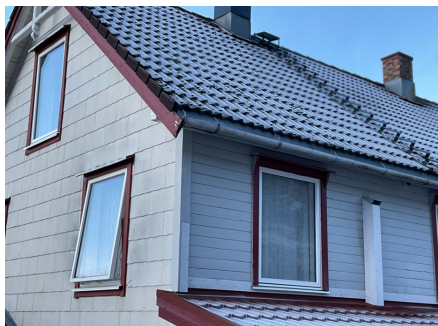
TG 2 Vinduer - underetasje

- Karmene i vinduer er slitte og det er sprekker i trevirket.

Dersom dette ikke utføres, kan det føre til redusert isolasjonsevne, økt varmetap og risiko for fukt- og råteskader i vinduene og tilstøtende konstruksjoner.

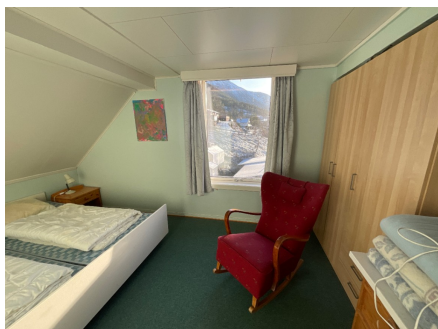
Vindu soverom.

Glideskinnen bør repareres eller skiftes, og glippene mellom ramme og vindu må tettes for å sikre korrekt funksjon og forhindre varmetap, trekk og mulig fuktinntrengning.

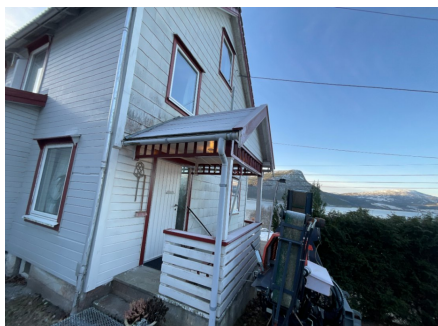
TG 2 Utvendige trapper

- Det er avvik:
- TG 3 er gitt pga. manglende rekkverk iht. gjeldende krav til personsikkerhet

- Tiltak:
- Det må monteres rekkverk/håndløper for å ivareta personsikkerheten og lukke avviket på trapper og repos som ligger over 50 cm over bakkeplan. Manglende rekkverk medfører økt risiko for fallulykker og redusert sikkerhet ved bruk av trappene.

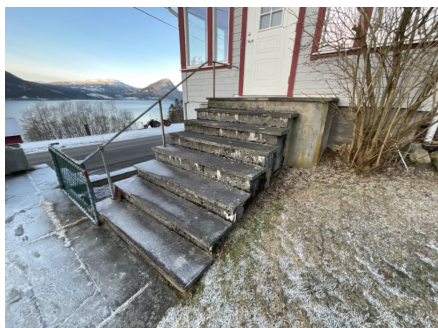
Trapp ned fra hagestue.

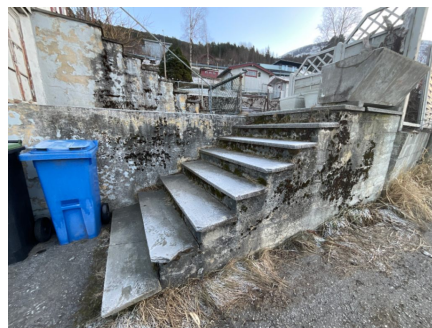
Trapp ned fra hageanlegg.

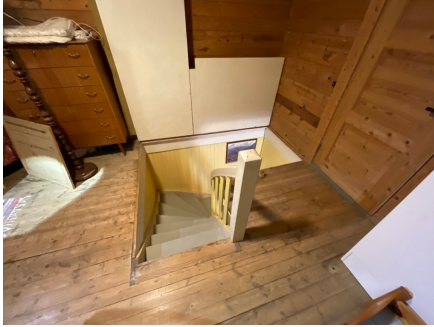
Det mangler gelender rundt trappeåpning på loftsplan.

Det bør etableres gelender rundt trappeåpningen på loftsplan for å ivareta sikkerheten og redusere risikoen for fallulykker. Manglende gelender utgjør en betydelig fare, spesielt for barn og eldre.

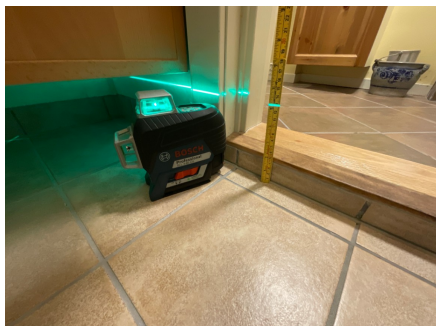
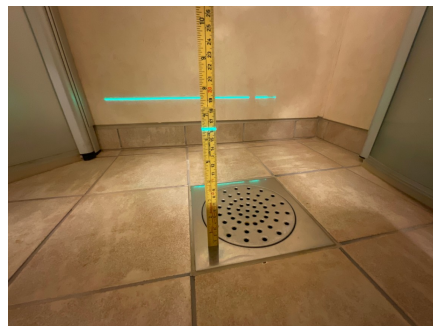
Høydeforskjell fra topp flis ved dør- 25mm

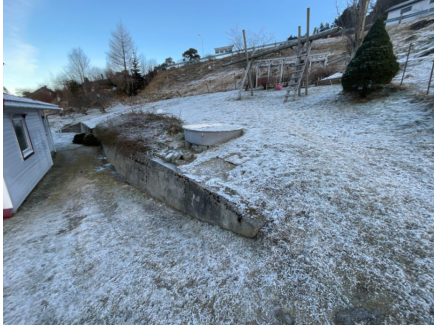
TG 3 Terrengforhold

Manglende fall kan føre til vannansamlinger inntil grunnmuren, noe som øker risikoen for fuktinntregning og påfølgende skader på konstruksjonen.

Kostnadsestimat: 20 000 - 100 000
