# Tilstandsrapport

📍 Rolltoppen 18, 4540 ÅSERAL

# gnr. 13, bnr. 3, fnr. 510

Befaringsdato: 02.12.2025

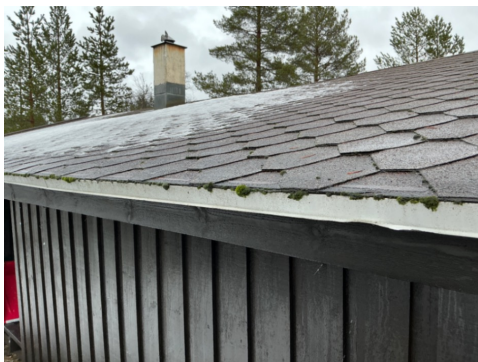
### ! TG 2 Takteking

Takshingel.

- Mer enn halvparten av forventet brukstid er passert på taktekingen. Noe mose, bør fjernes.

- Overvåk tilstanden jevnlig. For å få tilstandsgrad 0 eller 1 må tekkingen skiftes ut, men tidspunktet for når dette er nødvendig er vanskelig å si noe om.

Fjerne mose.

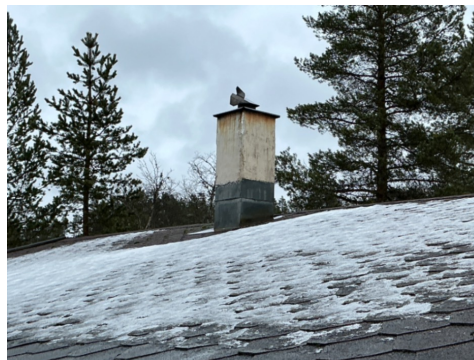
### ! TG 3 Nedløp og beslag

Pipe kun beslått overgang tak.

Ingen takrenner og nedløp.

- Mer enn halvparten av forventet brukstid er passert på renner/nedløp/beslag.

Det var pågående lekkasje rundt pipe på befaringsdagen. Dette er forsøkt utbedret/fuget, men bør holdes under godt oppsyn. Nytt pipebeslag/overgang tak anbefales. Ingen takrenner, anbefales.

Pipe beslag må holdes under godt oppsyn, helst nytt pipebeslag.

Takrenner anbefales.

Kostnadsestimat: 20 000 - 100 000

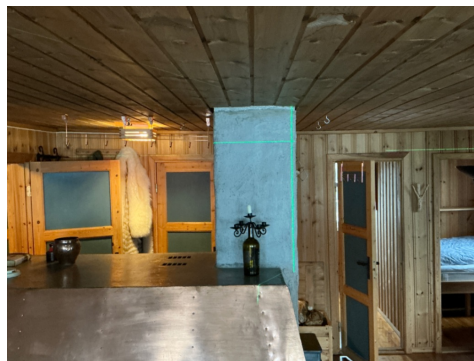
Det er skjevheter/sig i konstruksjon/tak innvendig, trolig pga sig fundamenter.

Synlig skjevheter innvendig.

Hytten bør rettes.

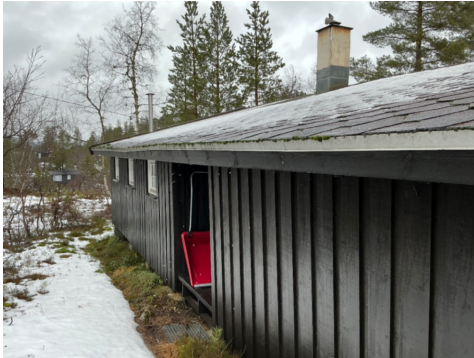
Synlig skjevhet utvendig.

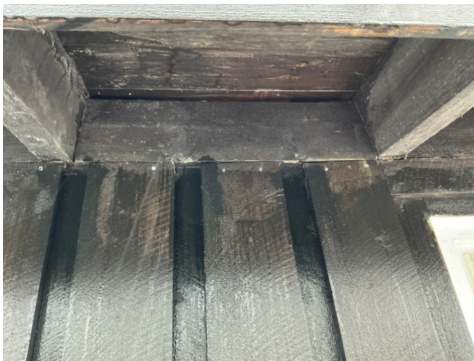
Luftespalte gesims.

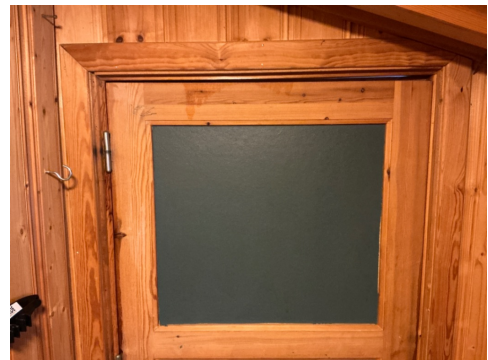
Bod dør, tar endel i svill. Inngangsdør bakside, tar endel i svill, synlig skjevhet og lysglimt over døren. Trolig sammenheng med sig i hytta.

Lysglimt over dør, skjevhet.

Noe justering/vedlikehold påregnes.

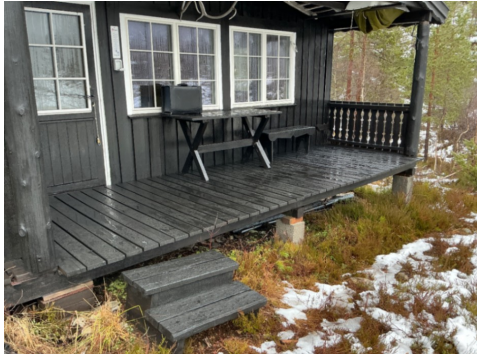
## TG 2 Balkonger, terrasser og rom under balkonger

Ingen rekkverk.

Behovsvurdering rekkverk.

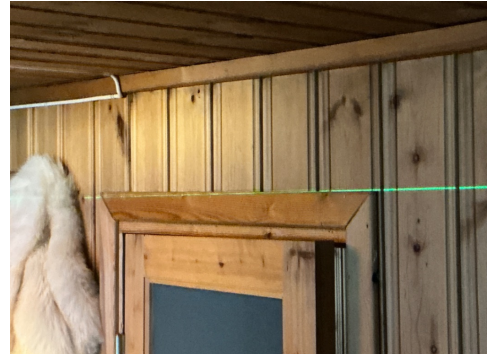
### ! TG 3 Etasjeskille/gulv mot grunn

- Målt høydeforskjell på over 20 mm innenfor en lengde på 2 meter. Tilstandsgrad 3 gis med bakgrunn i standardens krav til godkjente måleavvik.
- Målt høydeforskjell på over 30 mm gjennom hele rommet. Tilstandsgrad 3 gis med bakgrunn i standardens krav til godkjente måleavvik.

Det er synlige skjevheter i hytta, synlig på innervegger og tak. Godt målbart om man måler med laser.

- For å få tilstandsgrad 0 eller 1 må høydeforskjeller rettes opp. Ytterligere undersøkelser må foretas for å få kartlagt omfanget for utbedring.

Kostnadsestimat: 20 000 - 100 000

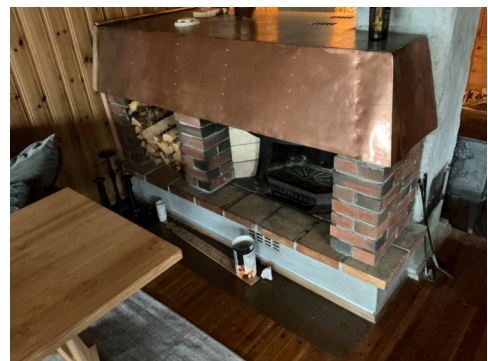
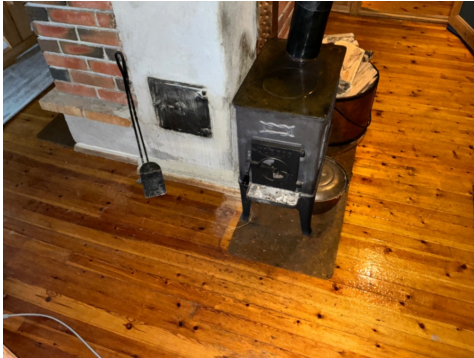
### ! TG 2 Pipe og ildsted

- Mer enn halvparten av forventet brukstid er passert på pipe.

Det er for liten ubrennbar flate foran vedovnen, skal minimum være 30cm foran ildåpning.

Oppsyn alder. Etablere større ubrennbar flate under vedovn.

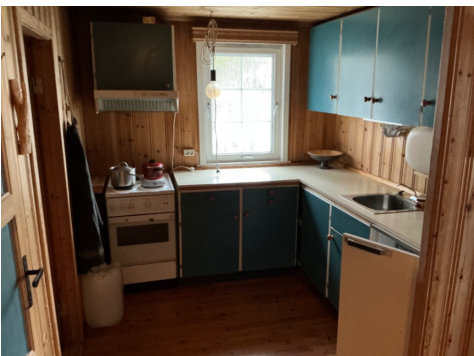
## ! TG 2 Overflater og innredning

Fra byggeår, mer enn halvparten av estimert levetid er oppnådd, men har en gjenværende bruksverdi dersom det er ønskelig.

Modernisering må vurderes av kjøper.

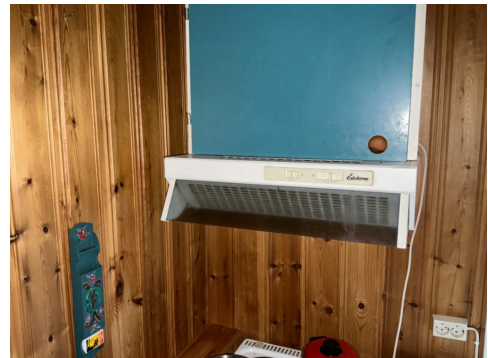
## ! TG 2 Avtrekk

NorskStandard gir tg2 fordi at luft ikke ledes ut av boligen. Eksempel er ved koking av vann så vil vanndamp holde seg inne i boligen.

Anbefales å lede vifte kanal ut av yttervegg.

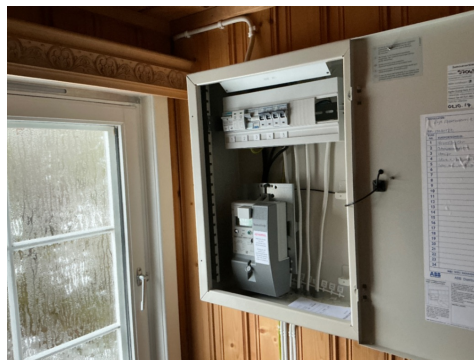
## ! TG 2 Elektrisk anlegg

Det gis en tg2 fordi det mangler dokumentasjon/historikk i skap. Det er ikke avdekket noen åpenbare tegn til avvik eller feil, men gis generelt tg2 ved slikt avvik.

Det anbefales at anlegget gjennomgås av fagkyndig hvert 10 år.

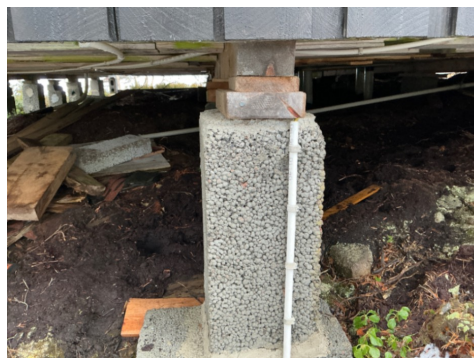
Tidligere jekket, synlig på klosser.

Ytterligere undersøkelse og jekking/retting av hytta påregnes.

**Kostnadsestimat: 20 000 - 100 000**
