# Tilstandsrapport

Boligbygg med flere boenheter

Hamresandveien 102, 4656  
HAMRESANDEN

Befaringsdato: 02.12.2025

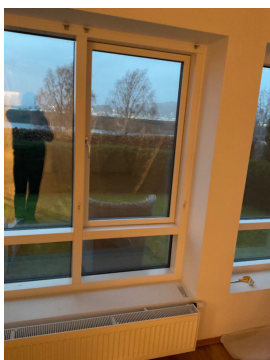
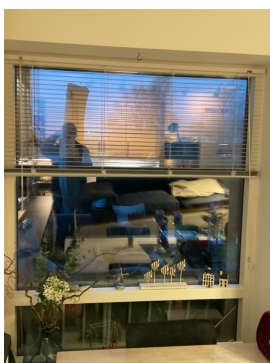
### ! TG 1 Vinduer

Hvitmalte 2-lags vinduer fra byggeåret.

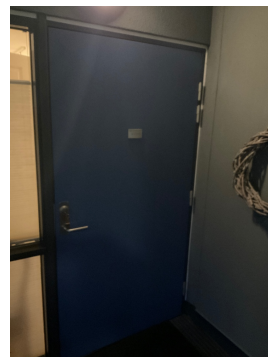
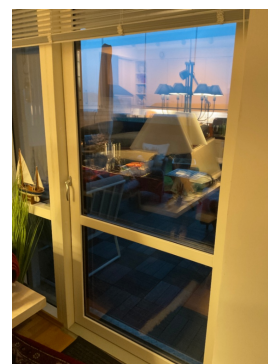
### ! TG 1 Dører

Malt hoveddør og malt balkongdør.

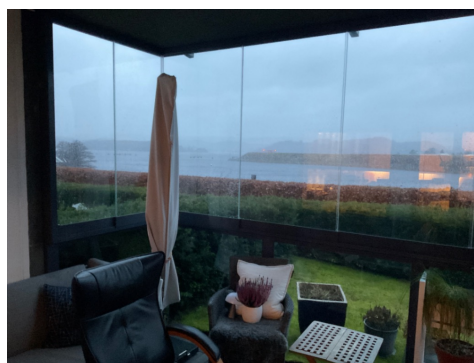
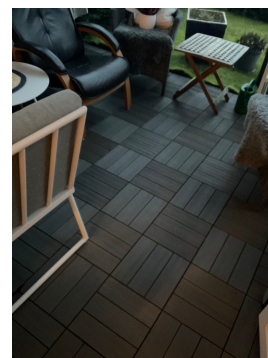
### ! TG 1 Balkonger, terrasser og rom under balkonger

Innglasset terrasse. På gulvet er det "fliser" i treutførelse.

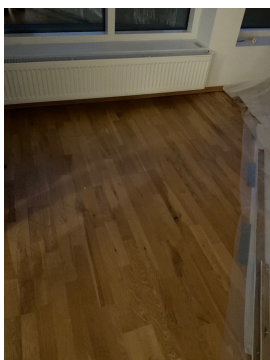
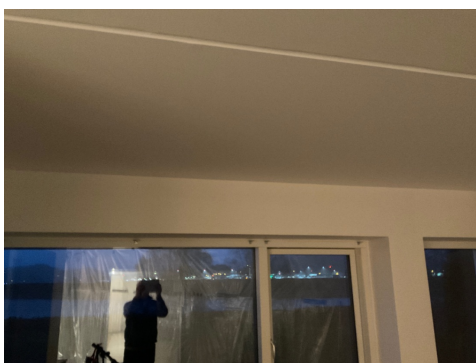
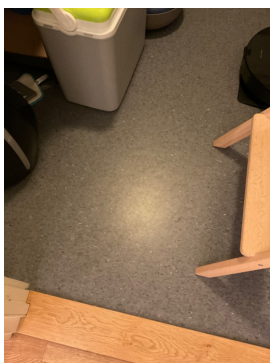
## ! TG 1 Overflater

Parkett på gulv. Malte flater på vegg og tak. I stuen er det malt betong i tak.

Det var en sprekk i veggen i stuen som er blitt fikset. Veggen ble foret med gipsplater og malt. Dette er det håndverkere som har utført.

*Kommentar:* Det er blitt foret ut en vegg med gips, for å dekke over en sprekk i veggen i stuen.

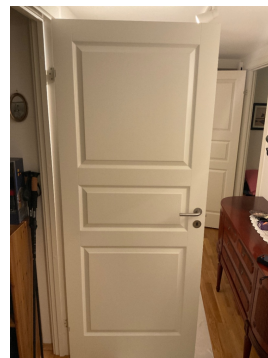
## ! TG 1 Innvendige dører

Heltre malte dører

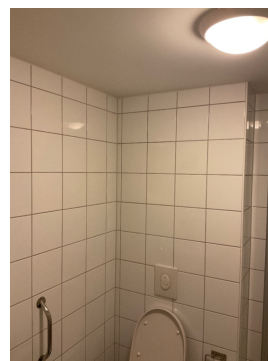
## ! TG 1 Overflater vegger og himling

Badets vegger har hvite 20x20 fliser og taket er malte plater.

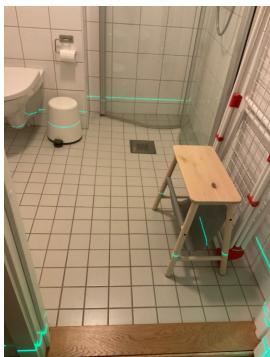
## ! TG 1 Overflater Gulv

Gulvet på badet har grå fliser med tilfredsstillende fall.

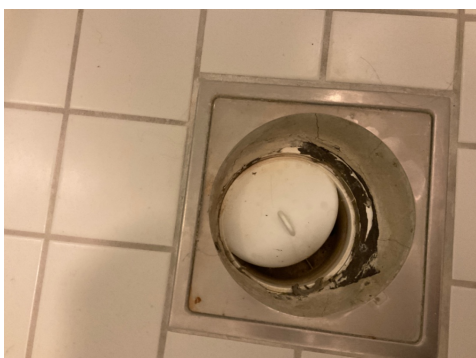
! TG 1 Sluk, membran og tettesjikt

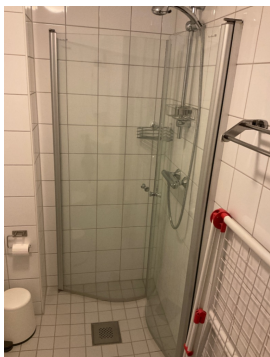
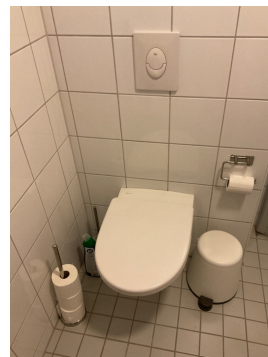
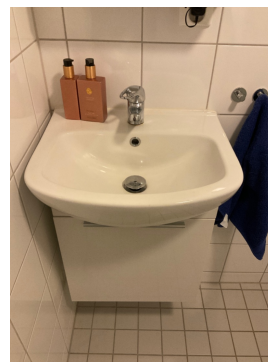
! TG 1 Sanitærutstyr og innredning

Sanitærutstyr og innredning fremstår tilfredsstillende og uten skader.

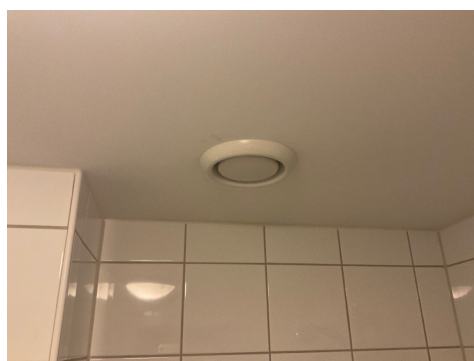
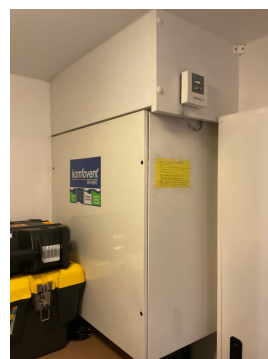
! TG 1 Ventilasjon

Balansert ventilasjon. Ventilasjonsanlegget er plassert i teknisk rom. Usikkert når ventilasjons anlegg ble rensset. Bør ta en vurdering av rensing

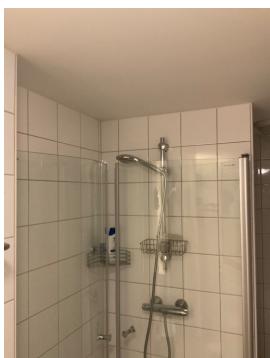
### ! TG 1 Overflater vegger og himling

Badets vegger har hvite 20x20 fliser og taket er malte plater.

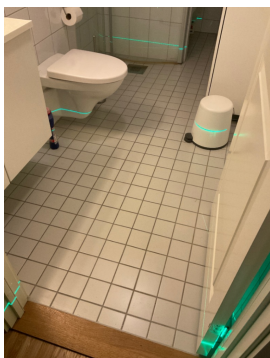
### ! TG 1 Overflater Gulv

Gulvet på badet har grå fliser med tilfredsstillende fall.

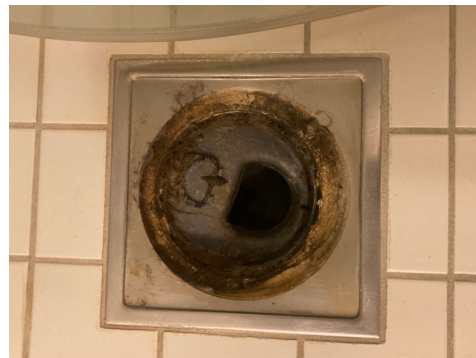
### ! TG 1 Sluk, membran og tettesjikt

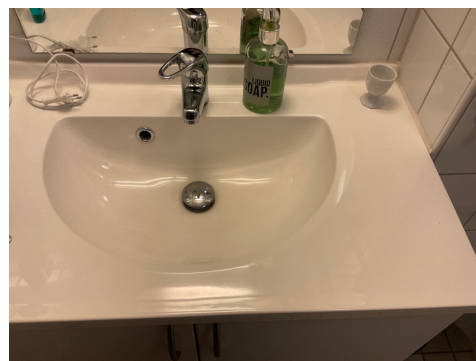
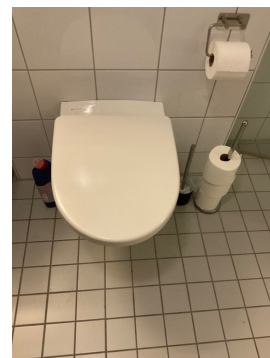
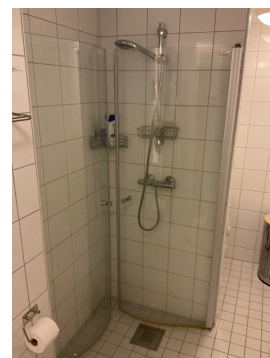
### ! TG 1 Sanitærutstyr og innredning

Sanitærutstyr og innredning fremstår tilfredsstillende og uten skader.

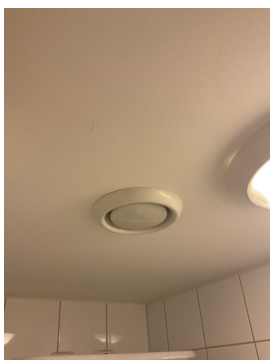
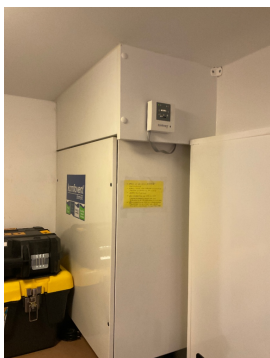
## ! TG 1 Ventilasjon

Balansert ventilasjon. Ventilasjonsanlegget er plassert i teknisk rom. Usikkert når ventilasjons anlegg ble renset. Bør ta en vurdering av rensing

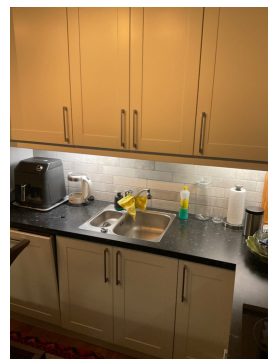
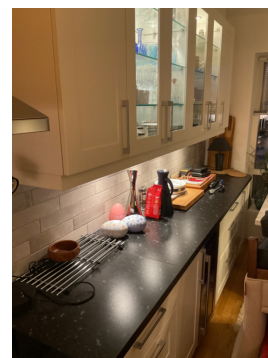
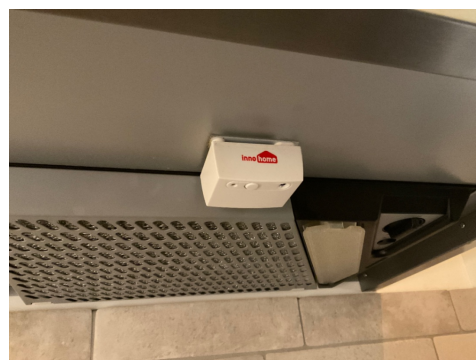
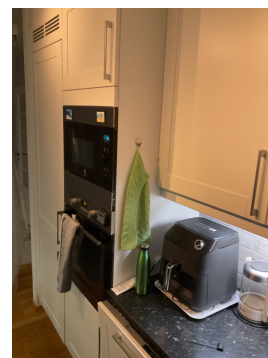
## ! TG 1 Overflater og innredning

Hvitt kjøkken med sort laminat benkeplate.

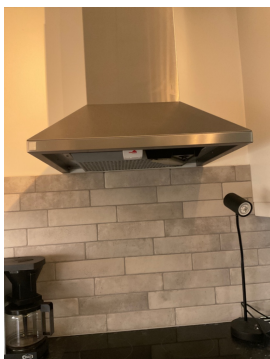
## ! TG 1 Avtrekk

Avtrekk skjer via balansert ventilasjonsanlegg.

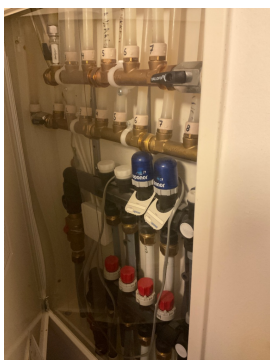
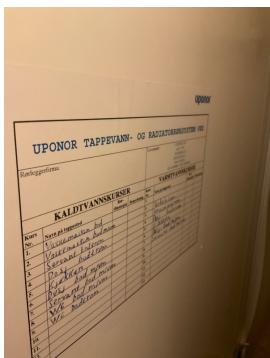
### ! TG 1 Vannledninger

Vannledninger av rør-i-rør-system. Fordelerskap er plassert i teknisk rom og har synlig drenerør i skapet. Stoppekran er plassert i skapet.

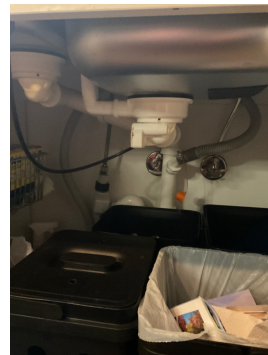
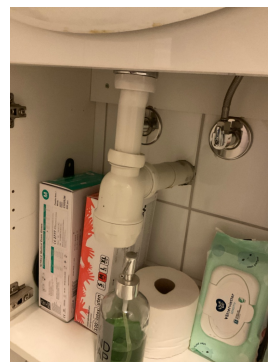
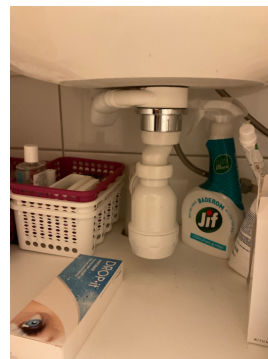
### ! TG 1 Avløpsrør

Kun avløpsrør under servant er besiktiget.

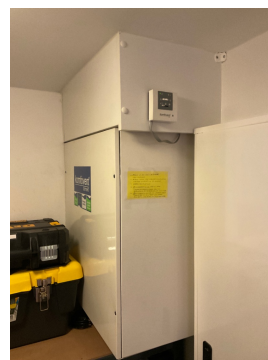
### ! TG 1 Ventilasjon

Balansert ventilasjon. Ventilasjonsanlegget er plassert i teknisk rom. Usikkert når ventilasjons anlegg ble renset. Bør ta en vurdering av rensing

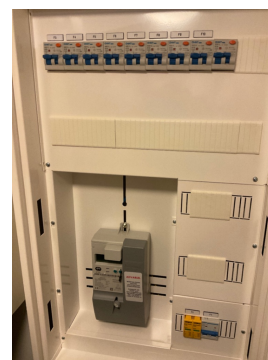
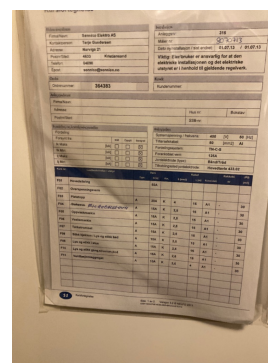
## TG 1 Elektrisk anlegg

Elektrisk anlegg fra byggeår med automat sikring

Det elektriske anlegget er jevnlig vedlikeholdt.

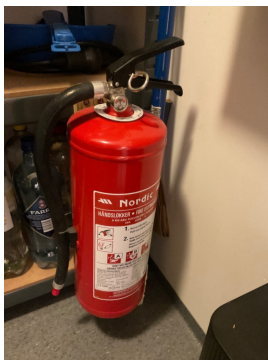
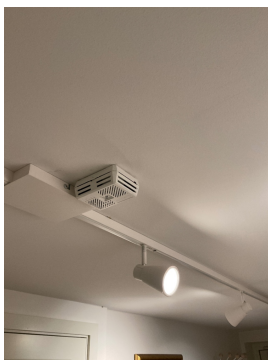
## TG 0 Utstyr for varsling og slukking av brann

Det branntekniske anlegget er i bra stand
