# Tilstandsrapport

Fritidsbolig

Store Torskefjord-veien 159, 9740 LEBESBY

Befaringsdato: 15.08.2025

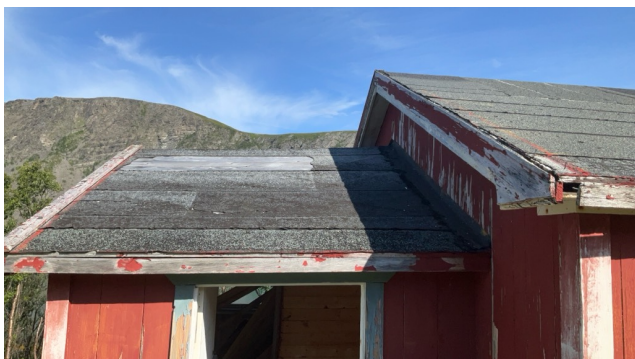
### ! TG 3 Takteking

- Det er påvist skader eller avvik på selve taktekkingen.

yttertak er ødelagt

- Taktekkingen må skiftes eller utbedres.

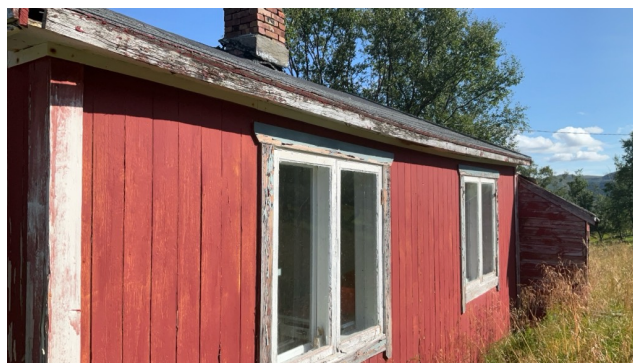
har ikke takrenner

takrenner mangler

montere takrenner

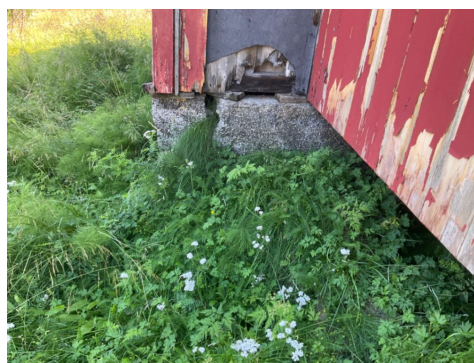
påvist store skader på yttervegger både råteskader og setninger/skjevheter

yttervegger har store skader

rives og bygges nye

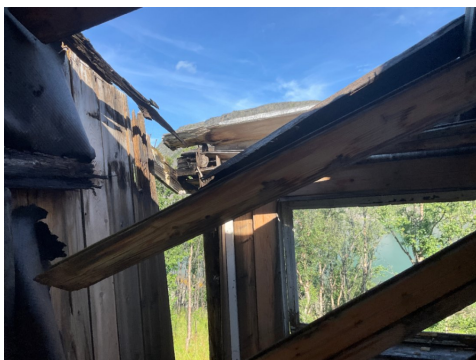
- Det er påvist fukt-/råteskader i takkonstruksjonen.
- Konstruksjonene har omfattende skjevheter.

store nedbøyinger og deler av taket er kolapset

taket er kolapset i vindfang

- Påviste skader må utbedres.

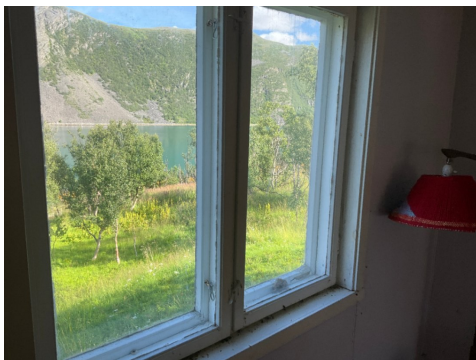
- Det er påvist vinduer med fukt/råteskader.

vinduer har behov for utskiftning

- Vinduer med råteskader må erstattes med nye.

alle vinduer må skiftes

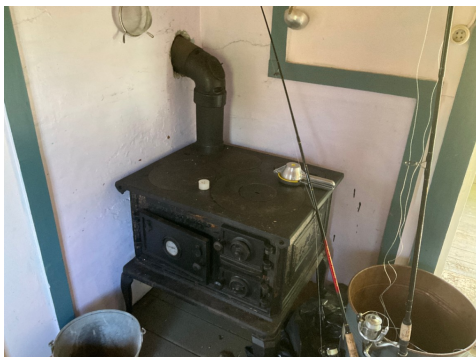
pga alder og tilstand må ildsted og pipe kontrolleres av fagmann (feks feier)

vedovn i stue

kontroll av pipe og ildsted samt eventuelle utbedringer

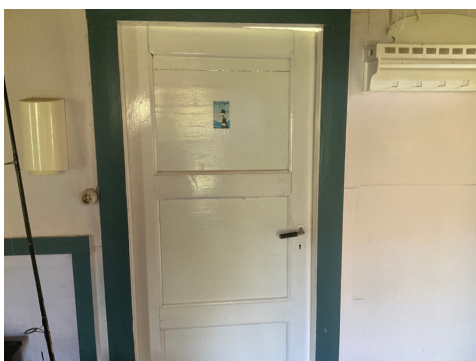
dører er gamle og har behov for vedlikehold eller utskiftning

malte trefyllingsdører

skifte eller utbedre dører

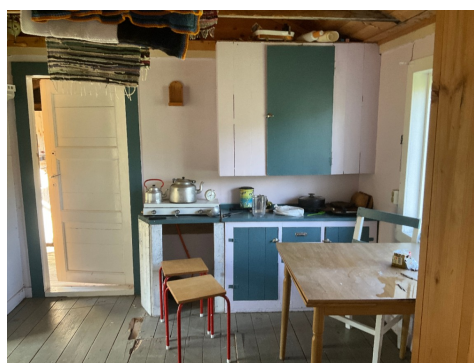
kjøkkenet

- Det er påregnelig med utskiftning/utbedringer av kjøkkeninnredningen.

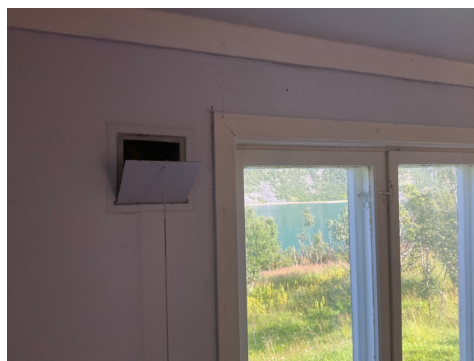
ventiler i vegg

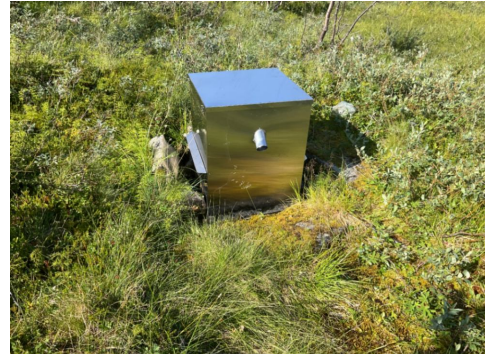
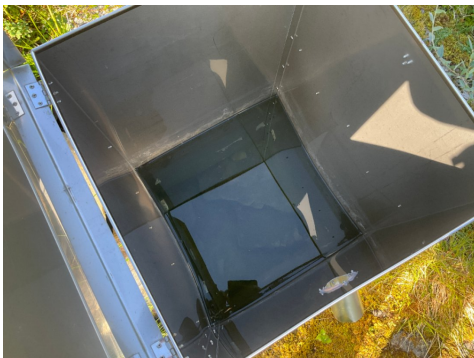
brønnhus

brønn

- Innhent dokumentasjon, om mulig.
- Vannkvalitet må dokumenteres
