# Tilstandsrapport

Enebolig

Nordstranda 276, 6143 FISKÅ

Befaringsdato: 05.12.2025

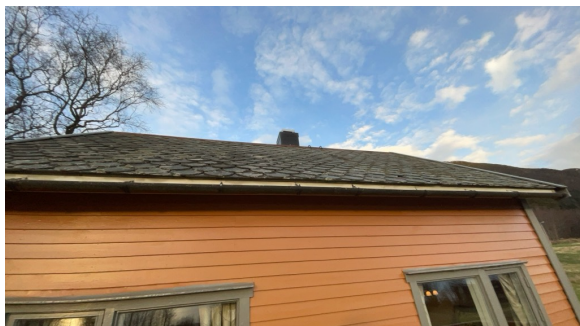
## **Nedløp og beslag**

- Det er ikke tilfredsstillende bortledning av vann fra taknedløp ved grunnmur.
- Det mangler snøfangere på hele eller deler av taket, men det var ikke krav om dette på byggemeldingstidspunktet.
- Det mangler tilfredsstillende adkomst til pipe for feier.
- Takrenner har punktvis lekkasjer.
- Utvendige beslag har utettheter.

Mønebeslag har mye rust, observert fukt i møne, i takkonstruksjonen. Takrenner har punktvis lekkasjer. Montert stige på taket men der er ikke feie plattform.

Mønebeslaget bør skiftes ut eller utbedres for å hindre videre rustdannelse og fuktinntrengning i takkonstruksjonen.

Det bør etableres tilfredsstillende bortledning av vann fra taknedløp ved grunnmur for å unngå fuktskader på bygningskonstruksjonen og grunnmuren. Dersom tiltak ikke iverksettes, kan det oppstå ytterligere skader på takkonstruksjonen og økt risiko for råte og sopp.

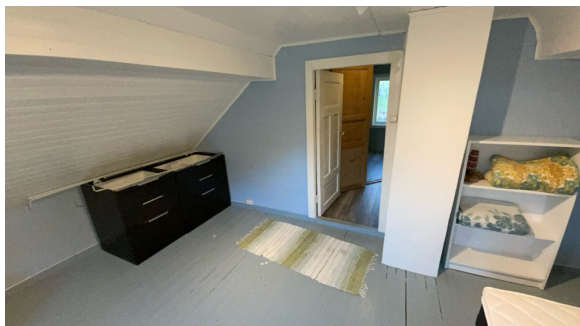
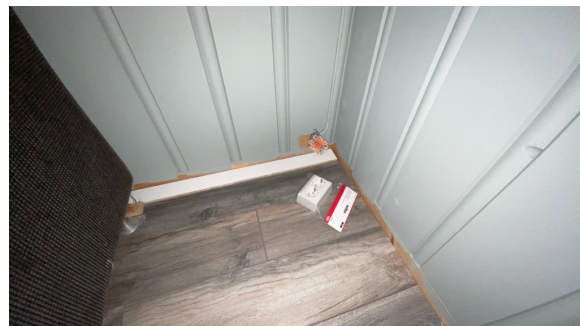
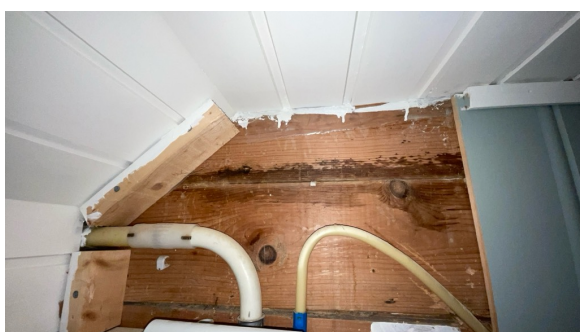
## Etasjeskille/gulv mot grunn

- Målt høydeforskjell på over 20 mm innenfor en lengde på 2 meter. Tilstandsgrad 3 gis med bakgrunn i standardens krav til godkjente måleavvik.
- Målt høydeforskjell på over 30 mm gjennom hele rommet. Tilstandsgrad 3 gis med bakgrunn i standardens krav til godkjente måleavvik.
- Det er registrert skader etter aktivitet av skadedyr.

På det blå rommet på loft er det registrert 50mm avvik gjennom hele rommet og 20mm innen to meter.

Eldre trebjelke i kjeller som har fått skade etter Mott, har blitt forsterket i det området med nyere bjelke og søyler, ukjent når det ble gjort.

Ser flere museganger i isolasjon, i etasjeskiller mot 1. etasjen. Siden det er observert tegn etter mus kan det ikke utelukkes skjulte skader for konstruksjonen.

Måler høyt fuktinnhold i en bjelke og noen bord i kjeller under kjøkken.

Høyt fuktinnhold i bjelker og bord i kjeller bør følges opp, da dette kan føre til råte og svekkelse av bærekonstruksjonen.

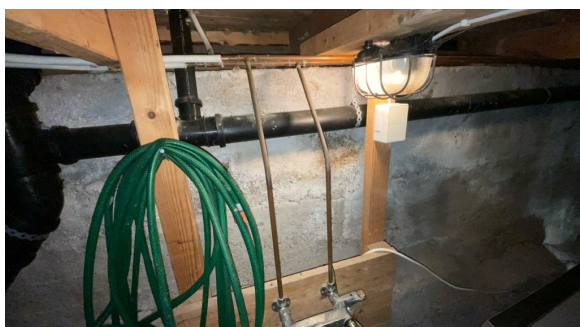
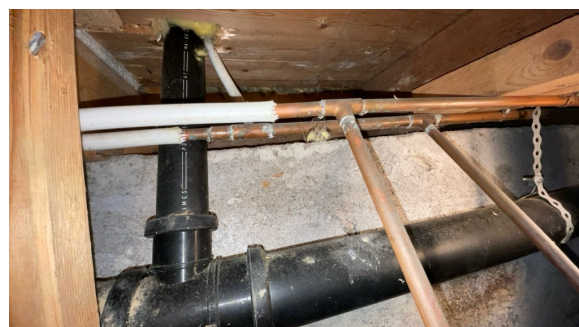
## TG 2 Avløpsrør

Det er avløpsrør av plast. Ukjent type bunnledning.

Det bør etableres tilfredsstillende lufting av avløpsanlegget for å unngå risiko for luktproblemer og tilbakeslag.

Videre bør det vurderes utskifting av innvendige avløpsledninger, da mer enn halvparten av forventet brukstid er passert, noe som øker risikoen for lekkasjer og driftsproblemer.
