# Tilstandsrapport

Fritidsbolig (andelsleilighet)

Budorvegen 1496 A, 2340 LØTEN

Befaringsdato: 16.12.2025

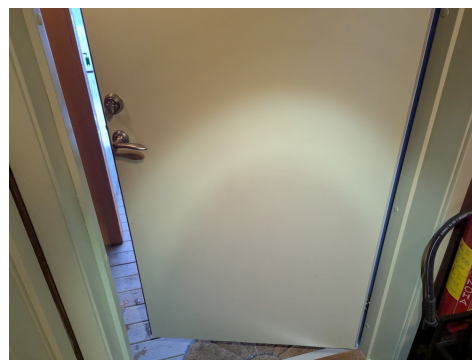
Ytterdøren har noen mindre skader nederst på dørbladet som skyldes fuktopptrekk.

Ytterdøren er utett mot karm pga slark (manglende justering mot sluttstykke for låsekassen)

Ytterdør

Dørens sluttstykke bør justeres for bedre tetthet mot karm. Øvrige tiltak må vurderes ut ifra behov.

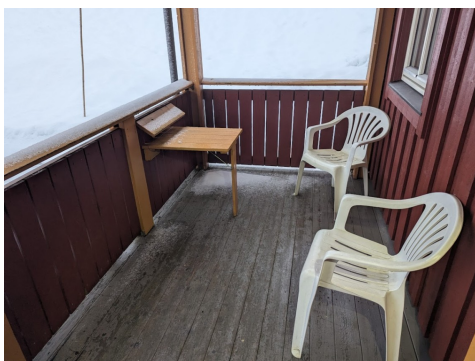
Gulv- og rekkverk fremstår med preg av manglende vedlikehold.

latting ved inngangsparti

Vedlikehold/utbedringer må påregnes.

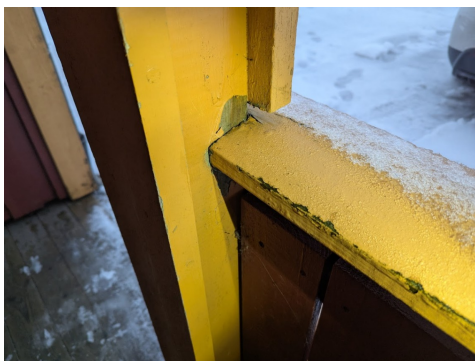
Rekkverk med vedlikeholdsmangler

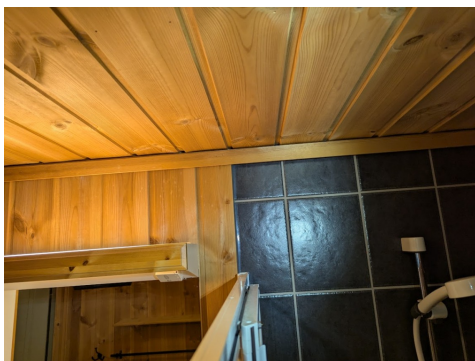
Badet har våtsoner hvor vegger er dekket med panel (avvik fra krav om fuktbestandighet og tetthet i våtsone).

Det er ingen påviste skader/følgeskader med dagens tilstand, men veggene må utbedres/skiftes for å oppnå TG0/TG1. Utbedringer må ses i sammenheng med tiltak som nevnt i avsnitt for membran/tettesjikt.

TG3 er satt med bakgrunn i avvik fra standardens krav. Tiltak og kostnad er nærmere beskrevet i avsnittet 'Sluk, membran og tettesjikt'.

Overflater i våtsone

**Kostnadsestimat: Under 20 000**

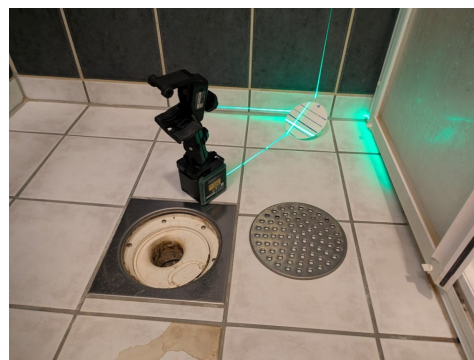
- Til tross for avviket i fall/høydeforskjell til sluk, vil gulvet fortsatt kunne lede vann mot sluket, men med redusert effektivitet. Dette kan potensielt øke risikoen for vannansamling i enkelte områder av badet.

Påviste avvik er ikke kritisk i brukssituasjonen. Forholdene anbefales utbedret ved en fremtidig rehabilitering av badet.

Måling av fallforhold på gulv i dusj

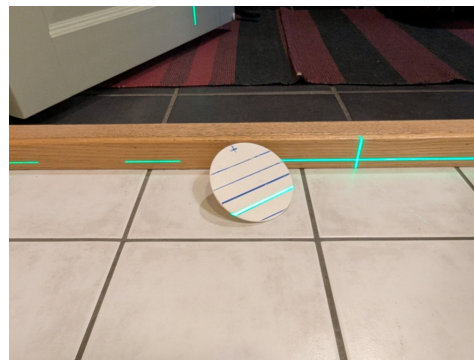
Måling av fallforhold på gulv

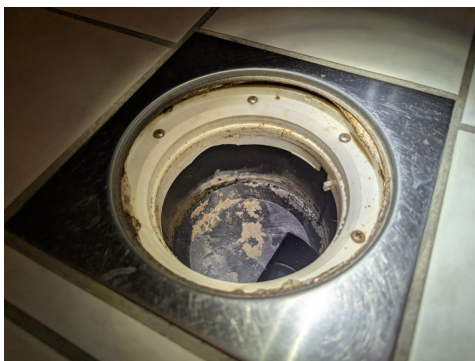
Badet har våtsoner uten underliggende membran og oppfyller ikke krav til vanntette sjikt i fuktutsatte områder på vegg. (våtzone er definert som område i dusj, samt 1 meter utenfor dusjvegg/dusjdør og i tilknytning til servant).

Løsningen er relativt vanlig på fritidsboliger, men oppfyller ikke kravet til vanntette sjikt i fuktutsatte områder på våtrom.

Valgte løsning innebærer at badet bør benyttes med tett dusjkabinett for å redusere risiko for fukt- og følgeskader. En eventuell bruk uten dusjkabinett fordrer at det gjøres tiltak i våtsonen slik at veggene oppfyller kravet om membran/vanntetthet.

Det er per nå ingen symptomer på funksjonssvekkelse, men vær oppmerksom på at dette er en risikokonstruksjon. Dusjing direkte på flis øker risiko for fukt- og følgeskader etterhvert som membranen eldes.

Plastsluk med klemring

Badets alder og påviste forhold tilsier at rehabilitering bør påregnes på kort/mellomlang sikt (0-10år)  
Kostnadsestimat gjelder for etablering av tettesjikt på vegger i våtzone (lokale tiltak).

**Kostnadsestimat: 20 000 - 100 000**

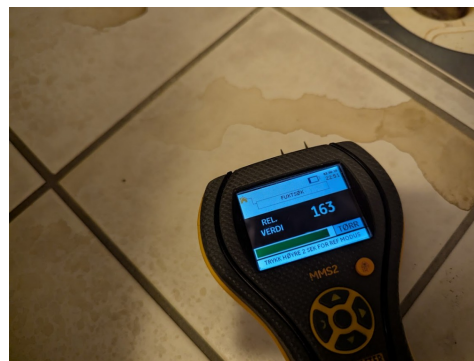
- TGIU gitt ut ifra manglende mulighet for hulltaking.

Det er ingen synlige indikasjoner på fukt ved kontroll av overflater. Ytterligere undersøkelser bør gjennomføres i forbindelse med fremtidige tiltak/rehabilitering.

Fuktsøk uten unormale fuktutslag på gulv

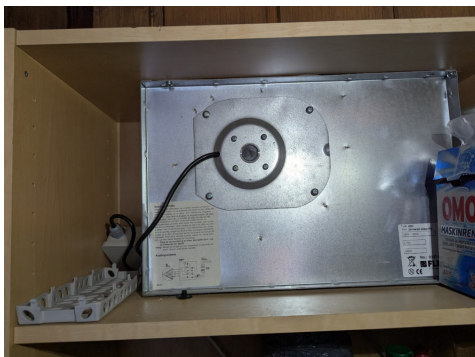
Avtrekksvifte

Det bør monteres veggventiler for tilluft i oppholdsrom som ikke har dette
