# Tilstandsrapport

Fritidsbolig

Leinenattvegen 62, 3540 NESBYEN

# gnr. 37, bnr. 206

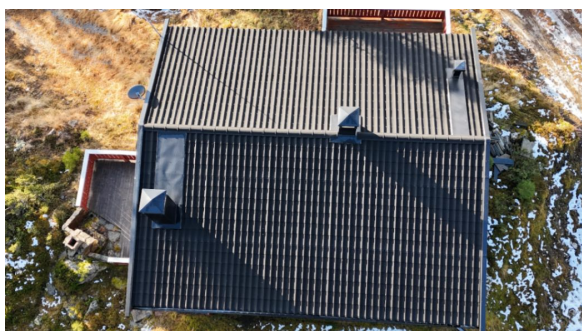
### Nedløp og beslag

Det er registrert frostsprengt nedløpsrør.

Noe fuktighet og slitasje registrert på vindskier.

Takvannet ledes ikke vekk fra bygningen. Dette påfører konstruksjonene (ringmur, grunnmur, drenering og fuktsikring) unødvendig høy fuktbelastning.

Stigetrinn for feier må monteres. Ifølge eier er stigetrinn kjøpt inn, disse må monteres for å lukke avviket.

Frostsprengt nedløpsrør bør byttes.

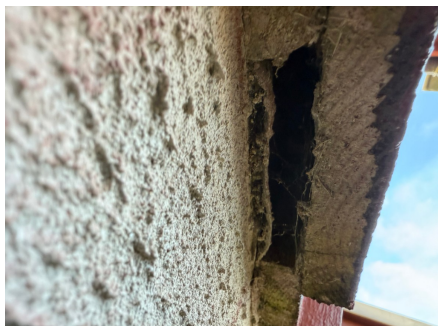
## TG 2 Takkonstruksjon/Loft

- Det er begrenset/dårlig ventilering av takkonstruksjonen.
- Det er avvik:

Takkonstruksjonen har begrenset/ikke lufting, noe som kan gi kondens og fuktskader. Skade som følge av manglende lufting er ikke registrert, men kan være skjult.

Videre undersøkelser må påregnes for å kartlegge tilstand/avvik for takkonstruksjon etter at inspeksjonmulighet er etablert. Dette øker risiko for at det er avvik i konstruksjonen som kunne blitt oppdaget hvis ved var inspeksjonmulighet på befaring.

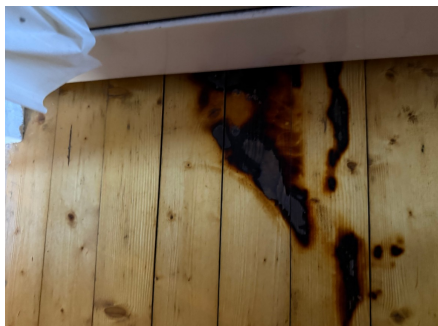
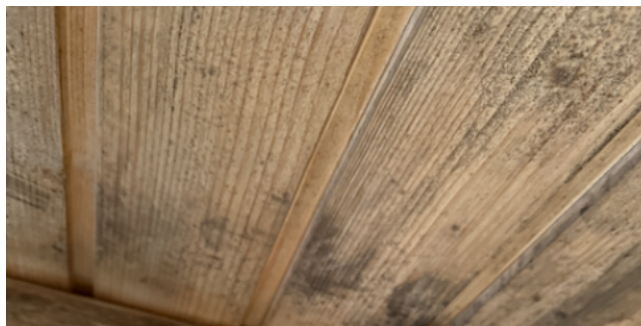
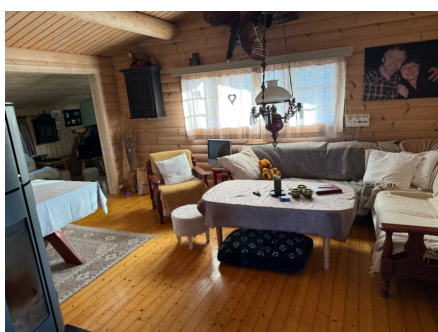
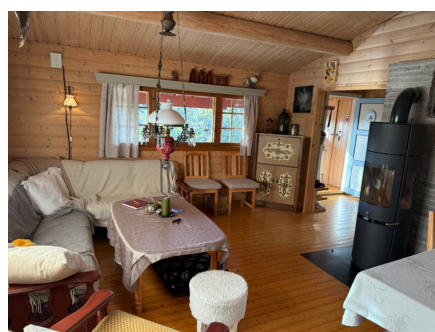
## **TG 2** Etasjeskille/gulv mot grunn

Tilstandsgrad 2 gis med bakgrunn i standardens krav til godkjente måleavvik.

Lav høyde mellom grunnen og bjelkelag, dette er forhold som kan gi økt risiko for skader. Mulighet for inspeksjon er begrenset.

Noe forhøyede fuktverdier målt i stubbloft.

Det ligger organiske materialer direkte mot grunn som anbefales fjernet da dette gir sopp/råteskader.

Ventilrister i grunnmur må monteres/ repareres for å unngå at skadedyr og mus trekker inn i krypkjelleren.

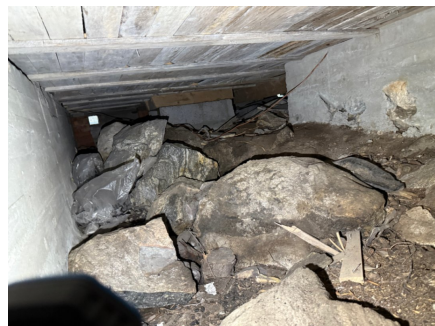
## ⓘ TG 10 Kryp Kjeller - 2

- Det er ikke adkomst til kypkjelleren og den er ikke undersøkt innvendig. Kryp kjeller regnes for å være en risikokonstruksjon som er utsatt for fukt- og råteskader i bunnsvill, trebjelkelaget og andre tilstøtende konstruksjoner, på grunn av fuktighet fra grunnen og kondensering ved temperaturforskjeller. Selv om det ikke er avdekket tegn på skader, betyr ikke dette nødvendigvis at det ikke foreligger skader i eller i forbindelse med kypkjelleren.

Ventilrister i grunnmur må monteres/ repareres for å unngå at skadedyr og mus trekker inn i kypkjelleren.

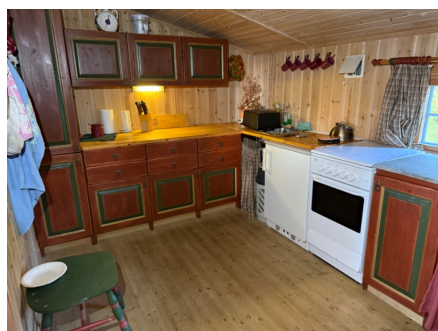
#### **TG 2** Avtrekk

- Det er avvik:
- Kun ventiler i yttervegg.

Avtrekk på kjøkken vurderes opp mot dagens forskriftskrav. Selv om det er påvist avvik er det ikke krav til at man utbedrer ventilasjonen, men det er anbefalt.

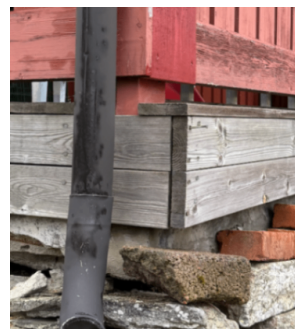
## TG 2 Terrengforhold

Stedvis manglende fall på terreng fra bygning, dette er avvik fra dagens krav. Anbefalt fall på terreng er 1:50, 3 m fra fundamentene. (Det vil si jevnt fall på minimum 60 mm, 3 m fra fundamentene).

Det er ikke behov for strakstiltak, men viktig at man leder vann bort fra bygningen . Dette for å forhindre økt fuktbelastning på fundamenter/ grunnmur / kjeller.
