# Tilstandsrapport

Fritidsbolig

Møllerhaugen 0, 9322

Befaringsdato: 03.09.2025

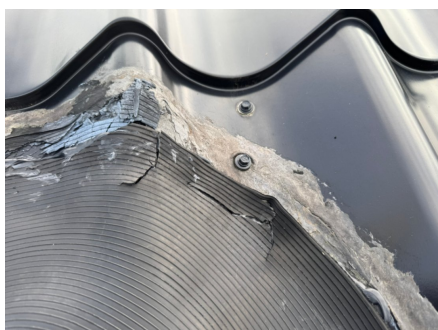
Slitt mansjett.

Utvendige mansjetter bør utbedres for å sikre at taktekingen er tett. Konsekvensen av utette gjennomføringer er økt risiko for fuktskader på underliggende konstruksjoner.

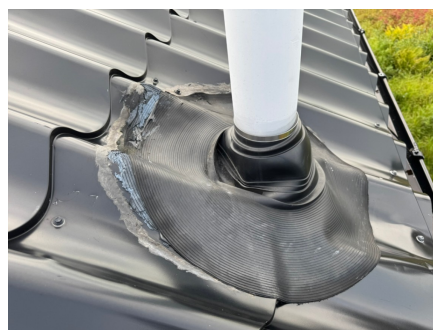
Slitt mansjett.

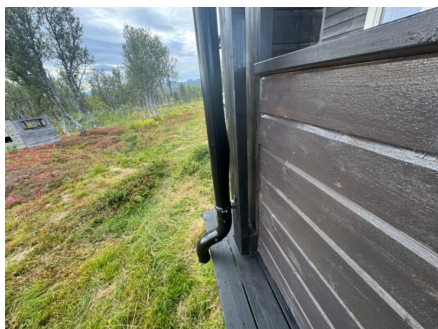
Nedløp er avsluttet med utkaster over terreng, noe som medfører økt vannpåkjenning mot nærliggende søyler, det er påvist skader på takrennenedløp. Det er ikke montert snøfangere på takflater hvor det er fare for at folk kan ferdes under. Det mangler godkjent, fastmontert takstige eller taktrinn opp til skorsteinen.

Takrennenedløp er skadet.

Konsekvens av manglende takstige er at pipen ikke kan feies og det vil bli ilagt fyringsforbud på fyringsanlegget. Manglende snøfangere kan føre til skader på mennesker og utstyr ved takras. Det anbefales at snøfangere monteres der mennesker kan ferdes. Før snøfangere monteres må det gjøres en vurdering av om takkonstruksjonen vil tåle endret belastning. Feil ved takrenner og nedløp utsetter fasader for unødvendig mye vann, noe som øker risiko for skader og reduserer levetiden til nærliggende konstruksjoner.

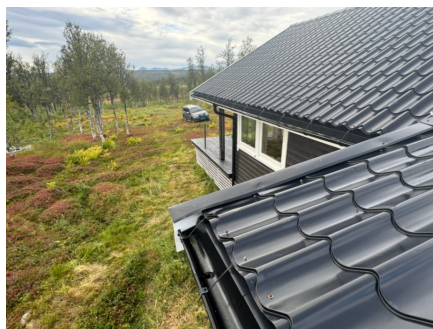
Det er ikke montert snøfangere hvor folk kan ferdes.

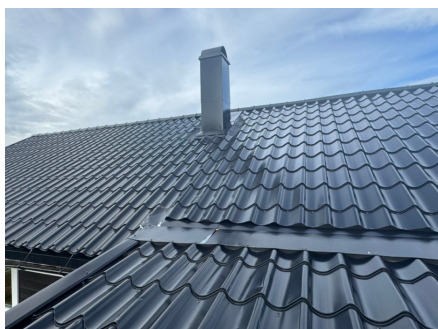
Det er ikke montert takstige.

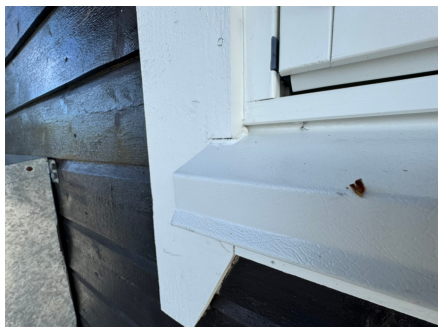
- Det er påvist avvik rundt innsetningsdetaljer.

Det er ikke oppbrett på beslagene og omrammingen går helt ned til beslaget.

Det bør etableres korrekt oppbrett på beslagene, og omrammingen bør avsluttes over beslaget for å hindre vanninntrengning. Manglende oppbrett og feil avslutning øker risikoen for fuktskader i omrammingen, noe som kan føre til råte og redusert levetid på vinduene.

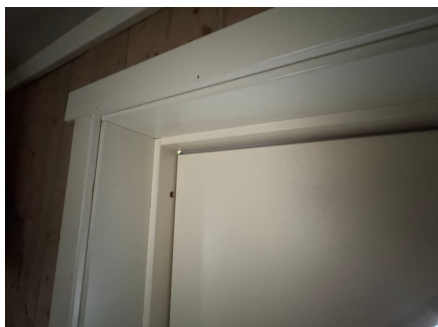
Utett mellom karm og dørblad.

Dørene bør justeres for å redusere risikoen for slitasje, varmetap og trekk. Dersom utbedring ikke utføres, kan det oppstå økt energiforbruk, redusert bokomfort og skade på dør og karm over tid.

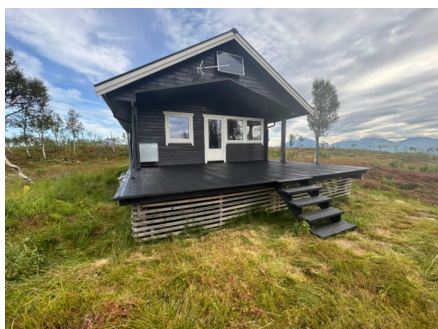
Det er ikke montert rekkverk på altanen.

Det må monteres rekkverk, terrassebordene må festes tilstrekkelig, og skjevheter må rettes opp for å sikre konstruksjonens stabilitet og brukssikkerhet. Påviste skjevheter kan skyldes setninger i fundamentet, noe som kan medføre ytterligere bevegelser og skade på konstruksjonen over tid. Manglende rekkverk gir økt fare for fallulykker, spesielt for barn og eldre, og kan føre til alvorlige personskader.

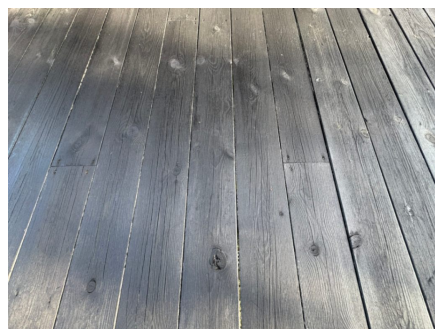
Eksempel på terrassebord som ikke er tilstrekkelig skrudd fast.

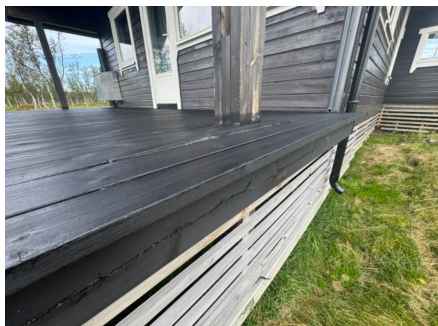
Skjevheter.

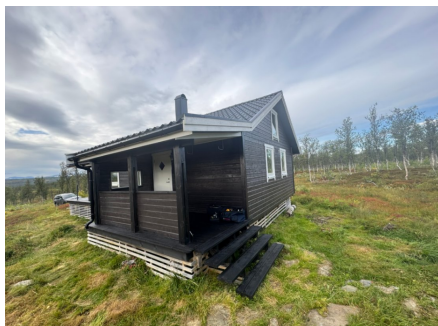
Det er ikke montert rekkverk ved trappetrinn.

Rekkverk bør monteres for å oppfylle forskriftskrav og redusere risikoen for fallulykker og personskader. Manglende rekkverk medfører økt fare for ulykker, spesielt for barn og eldre.

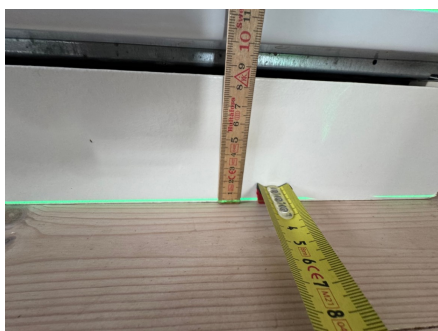
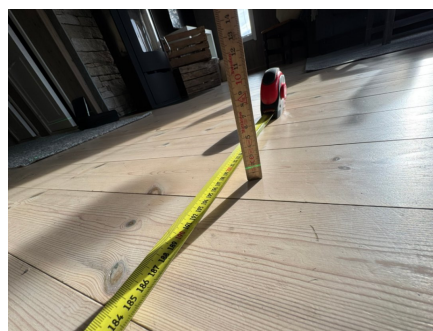
- Målt høydeforskjell på mellom 10 - 20 mm innenfor en lengde på 2 meter. Tilstandsgrad 2 gis med bakgrunn i standardens krav til godkjente måleavvik.

Måling ved kjøkkenet.

Måling ca to meter fra kjøkkenet.

- For å få tilstandsgrad 0 eller 1 må høydeforskjeller rettes opp. Det vil imidlertid sjelden være økonomisk rasjonelt som et enkeltstående tiltak i en bolig som dette. Dersom boligen en gang skal renoveres, kan man vurdere slike tiltak.

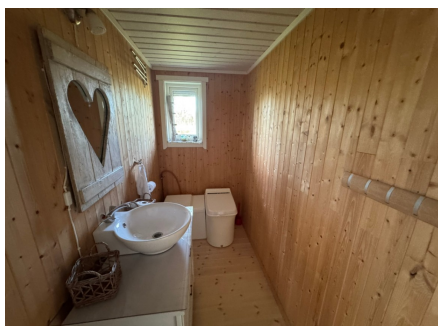
Toalettrommet.

- Mekanisk avtrekk bør etableres på toalettrom.

Dårlig ventilasjon kan føre til opphopning av fuktighet og dårlig lukt, noe som kan påvirke innneklimaet negativt.

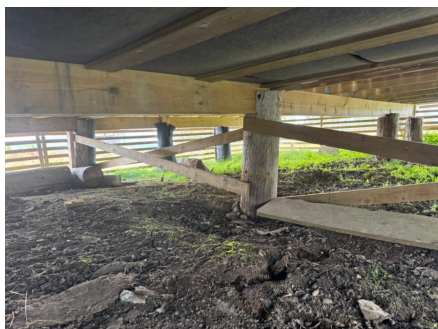
Eksempel på skjeve pilarer.

Det anbefales å avstive og frostsikre pilarene, samt utbedre skjøten på drageren for å redusere risikoen for ytterligere skjevheter og bevegelse i konstruksjonen. Dersom tiltak ikke gjennomføres, kan det oppstå økte bevegelser og skader på bygningen, noe som kan medføre kostbare utbedringer på sikt.

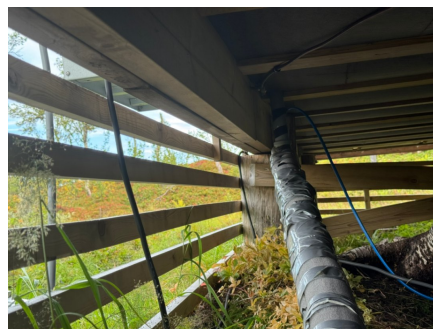
Drager er ikke skjøtet over pilar.

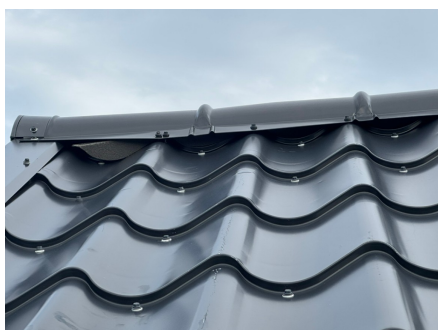
Pakning under mønebeslaget er løst.

Pakningen under mønebeslaget bør festes eller skiftes ut for å hindre vanninntrengning til undertaket. Dersom tiltak ikke utføres, øker risikoen for fuktskader og redusert levetid på takkonstruksjonen.

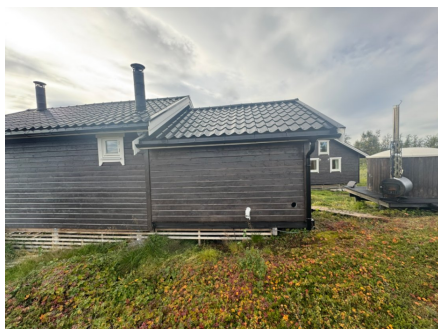
Det er ikke montert takstiger til pipene.

Det bør monteres tilfredsstillende adkomst til pipe for feier for å unngå fyringsforbud og sikre at pipen kan feies i henhold til forskrift. Nedløp bør ledes bort fra grunnmur for å redusere vannpåkjenning mot fundamenter og hindre fuktskader og redusert levetid på nærliggende konstruksjoner.

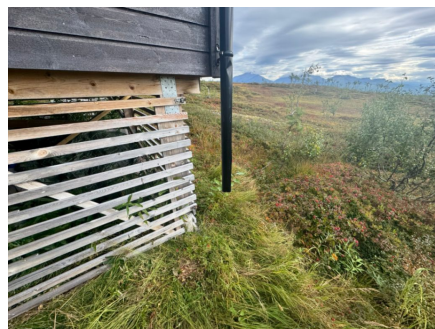
Takrennenedløp er avsluttet ved søyle.

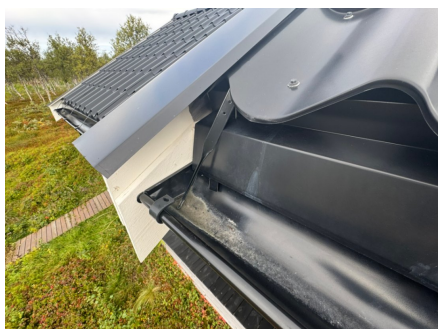
Løs takrennekrok.

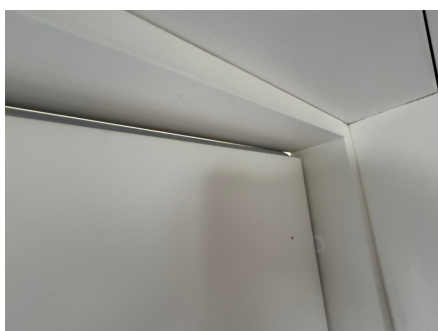
Utett mellom dør og karm.

Døren til boden bør justeres for å unngå at den tar i karmen, noe som vil redusere slitasje og sikre bedre funksjonalitet. Skader på døren til annekset bør utbedres for å forhindre ytterligere forringelse og redusert levetid. Utettheter mellom dør og karm bør tettes for å unngå kald trekk og sikre tilfredsstillende tetthet.

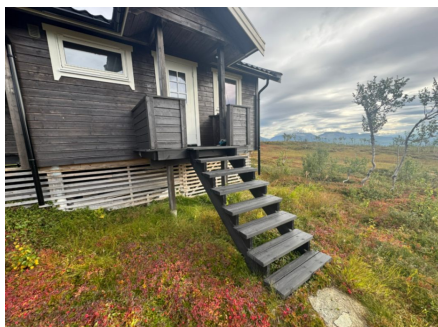
Det er ikke montert rekkverk i trappen.

Det bør monteres rekkverk ved platten til boden og i trappen, samt øke høyden på eksisterende rekkverk ved platten til annekset slik at det tilfredsstiller gjeldende forskriftskrav. Manglende eller for lave rekkverk medfører økt risiko for fall og personskafer.

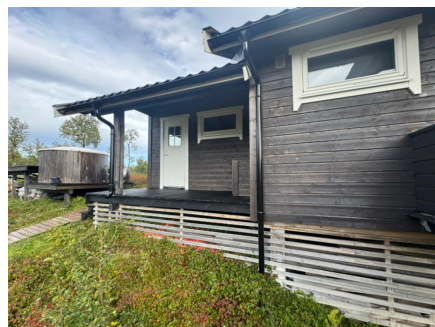
Det er ikke montert rekkverk ved platten.

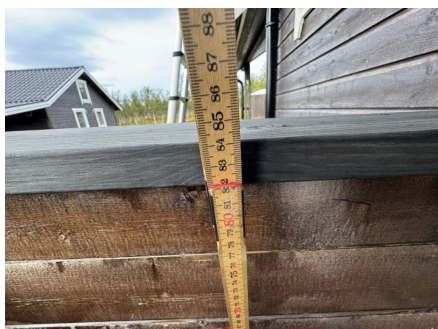
Rekkverkshøyden ved trappen.

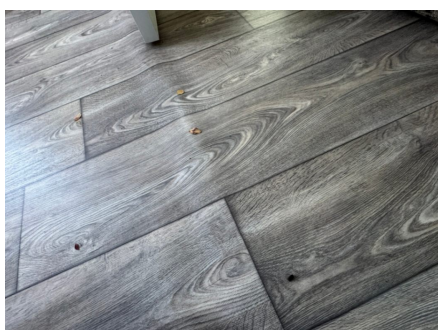
Løst å bulkete gulvbelegg.

Gulvbelegget bør festes eller skiftes ut for å utbedre avviket, da løst og bulkete gulvbelegg kan føre til økt slitasje.

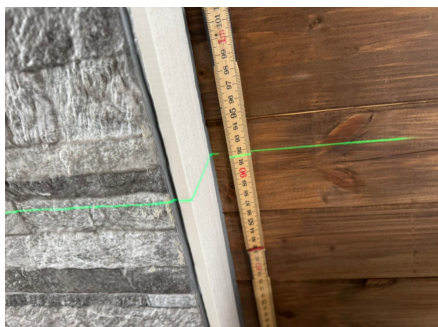
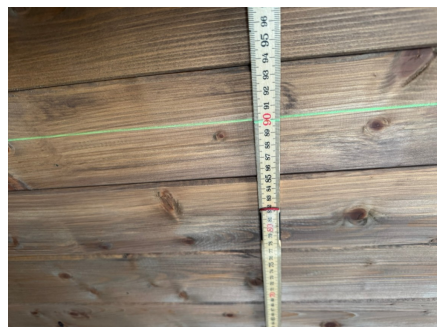
- Det er målt høydeforskjell på mellom 15-30 mm gjennom hele rommet. Tilstandsgrad 2 gis med bakgrunn i standardens krav til godkjente måleavvik.

Målinger i annekset.

- For å få tilstandsgrad 0 eller 1 må høydeforskjeller rettes opp. Det vil imidlertid sjelden være økonomisk rasjonelt som et enkeltstående tiltak i en bolig som dette. Dersom boligen en gang skal renoveres, kan man vurdere slike tiltak.

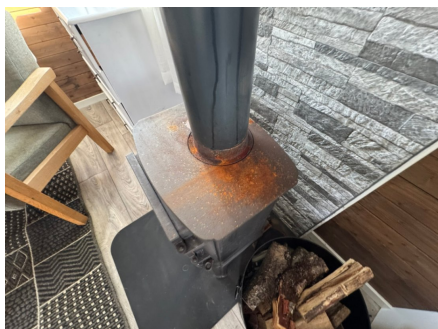
Ved inspeksjon av pipe og ildsted har jeg påvist at det er sprekker ildfast stein og at det er tegn til fukt innsikt rundt pipen.

Rust på ildstedet.

Det anbefales at ildfast stein i ovnen byttes ut for å sikre trygg bruk og forhindre ytterligere skader. Det bør også monteres regnhatt på pipen for å hindre vanninntrenging, da fukt fører til rust.

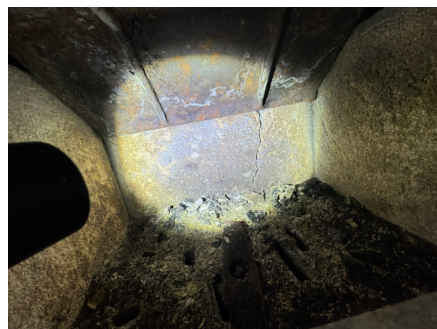
- Ildfast stein har sprekker.

Sprekk i ildfast stein.

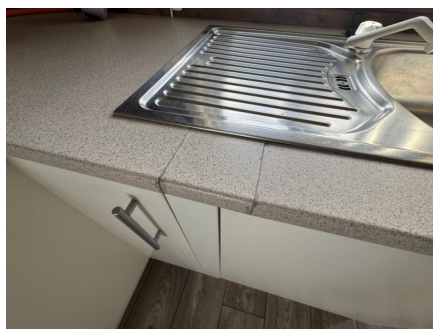
Ufagmessig utførelse av benkeplate.

Skapfronter bør justeres for å sikre funksjonalitet og estetikk. Skjøtene i benkeplaten ved vasken bør følges opp, da dette kan medføre økt risiko for fuktskader dersom vann trenger inn i skjøtene.

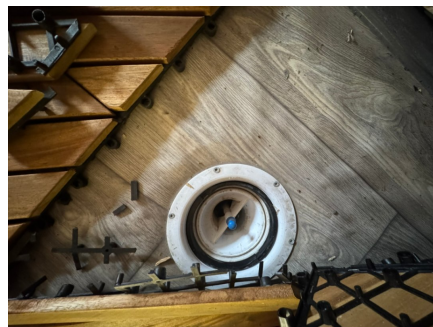
Sluk.

Gulvbelegget bør utbedres, og sluken bør monteres under gulvbelegget med klemring for å sikre korrekt tetting og forhindre vannlekkasjer til underliggende konstruksjoner. Manglende utbedring kan medføre økt risiko for fuktskader, råte og muggdannelse i gulvkonstruksjonen ved vannpåkjenning.
