# Tilstandsrapport

Boligbygg med flere boenheter

Skyttarplassen 3 B, 5722 DALEKVAM

Oppdragsnr.: 20489-2263

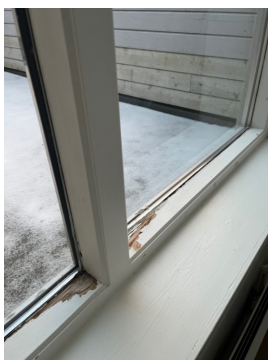
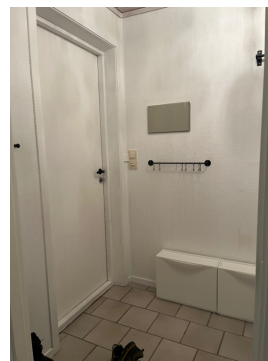
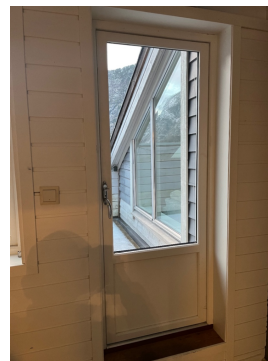
### ! TG 2 Vinduer

- Karmene i vinduer er slitte og det er sprekker i trevirket.

Synlige spor etter fukt inntrengning i nedre deler.

- Det må påregnes noe vedlikehold og at enkelte vinduer må skiftes ut.

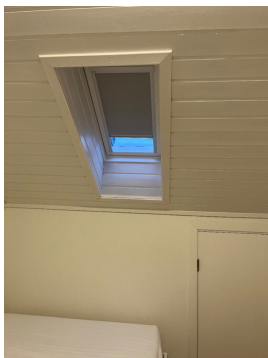
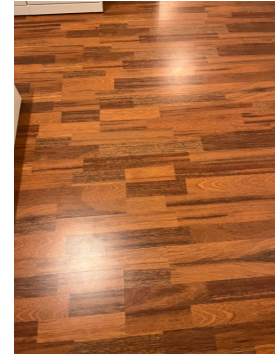
### ! TG 2 Overflater

- Overflater har en del slitasjegrader utover det en kan forvente.

Det må påregnes oppgradering på sikt

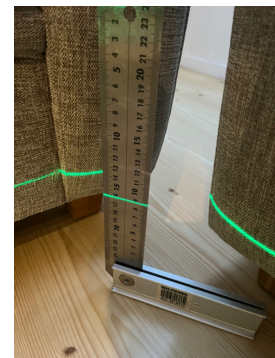
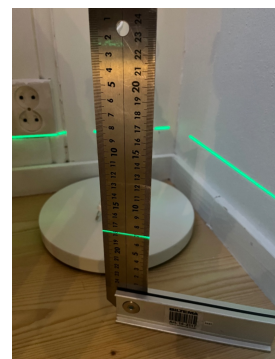
### ! TG 2 Etasjeskille/gulv mot grunn

- Det er målt høydeforskjell på mellom 15-30 mm gjennom hele rommet. Tilstandsgrad 2 gis med bakgrunn i standardens krav til godkjente måleavvik.

Fungerer med dette avvik, ved oppgradering anbefales avretting

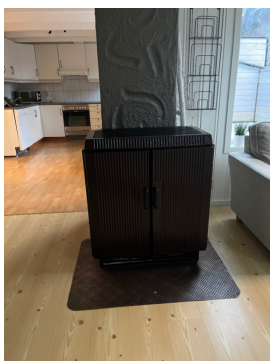
### ! TG 2 Pipe og ildsted

Ovn med oljebrenner.

Utskifting må påregnes

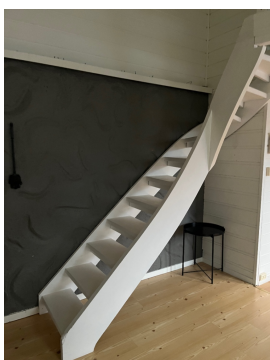
## ! TG 3 Innvendige trapper

- Åpninger mellom trinn i innvendig trapp er større enn dagens forskriftskrav.
- Det er ikke montert rekkverk.
- Det mangler håndløper på vegg i trappeløpet.

- Rekkverk må monteres for å lukke avviket.

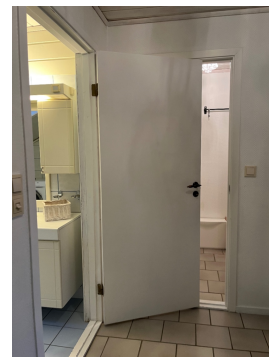
## ! TG 2 Innvendige dører

Noe lokal slitasje på enkelte innvendige dører

Dører fungerer med dette avvik

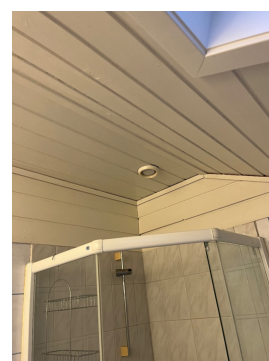
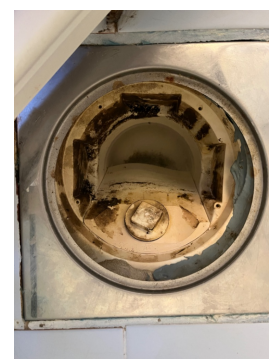
## ! TG 3 Generell

Fall mot sluk, men terskel i dusj medfører noe begrenset tilgang for eventuelt lekkasjevann fra øvrige punkter.

Terskel ved dør. Mekanisk avtrekk, men mangler luftespalte for tilluft.

- Våtrommet må oppgraderes for å tåle normal bruk etter dagens krav.

Generell teknisk stand og synlig slitasje medfører at det må påregnes oppgradering på sikt.

Det anbefales jevnlig tilsyn frem til oppgradering besluttet.

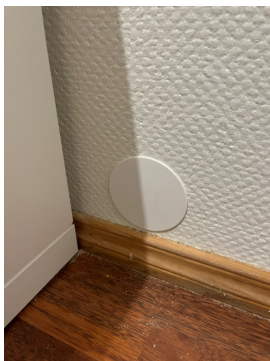
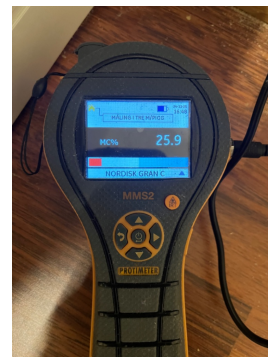
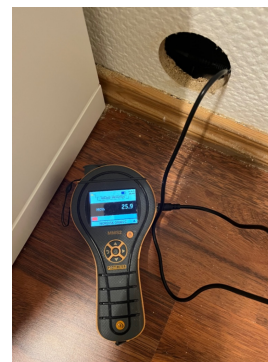
### ! TG 3 Tilliggende konstruksjoner våtrom

Det er foretatt hulltaking fra tilstøtende rom mot våtsone og påvist høyt fuktnivå

- Hulltaking er foretatt og det er påvist avvik i konstruksjonen.
- Ved fuktmåling i nedre del av vegg mot våtsone fra tilstøtende rom, måles høye fuktverdier.

- Dersom tiltaket ikke utføres er det fare for ytterligere skadeutvikling.

Nærmere utredning anbefales og estimat må ses i sammenheng med oppgradering av bad.

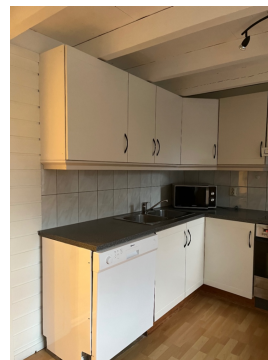
### ! TG 2 Overflater og innredning

- Det er påvist skader på overflater/kjøkkeninnredning utover normal slitasjegrad.

Fungerer med dette avvik, oppgradering må påregnes på sikt

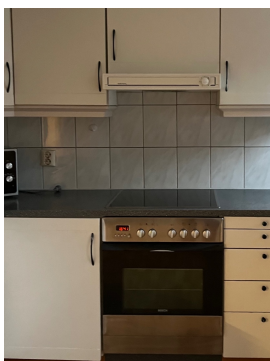
### ! TG 2 Avtrekk

Mer enn halvparten av forventet brukstid på ventilator er passert

Fungerer med dette avvik, oppgradering må påregnes på sikt

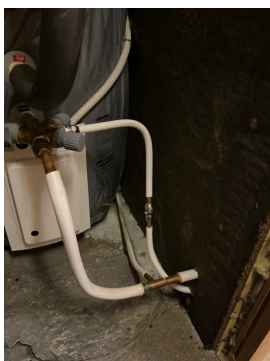
### ! TG 2 Vannledninger

- Mer enn halvparten av forventet brukstid er passert på innvendige vannledninger.

- Tidspunkt for utskiftning av vannledninger nærmer seg.
- I forbindelse med oppgradering av våtrom vil det være naturlig med utskiftning av rør.
