# Tilstandsrapport

Enebolig

Theabakken 2, 8764 LOVUND

Befaringsdato: 06.08.2025

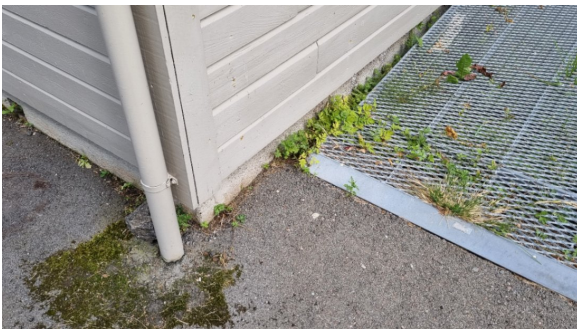
Takvannet blir ikke ledet bort fra bygningskroppen.

- Det bør lages system for bortledning av vann fra taknedløp ved grunnmur.

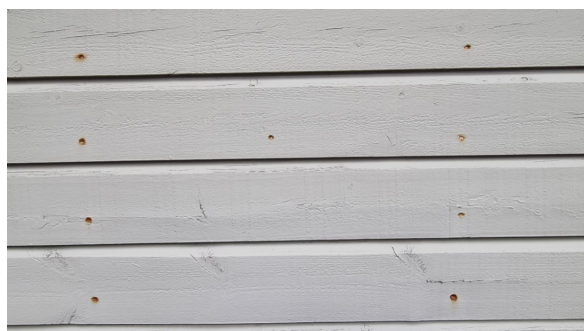
Det er ikke montert musebånd bak kledningen.  
Kledningen har stedvis spiker med rust på spikerhode.

Kledningen har stedvis spiker med rust på spikerhode.

Etablering av musebånd bør vurderes, dette til tross for at mus virker å være et relativt lite problem på Lovund etter takstmannens erfaring.

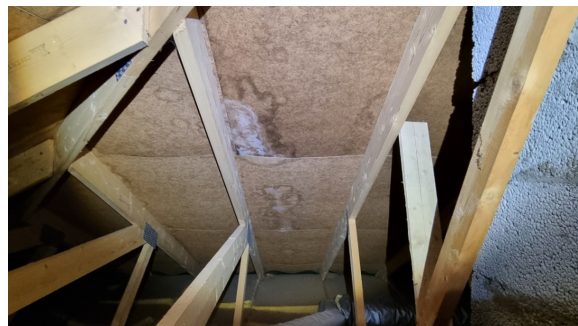
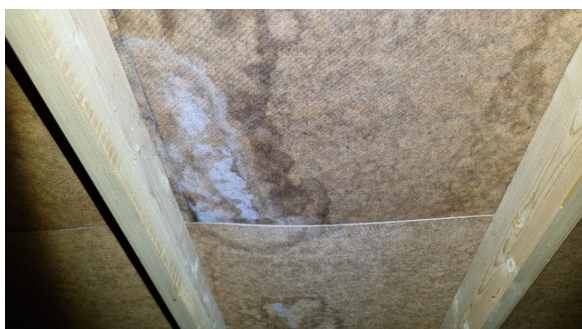
Stedvis fuktmerker og soppvekst i su-takplater.

Stedvis fuktmerker og soppevekst i takkonstruksjonen på kaldloftet.

Overvåk tilstanden.

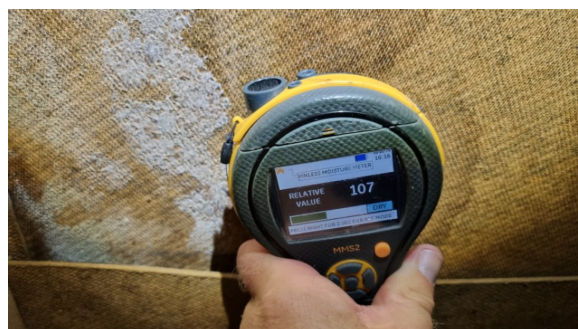
Fuktmåling i takkonstruksjonen på kaldloftet, ingen unormale fuktverdier ble registrert

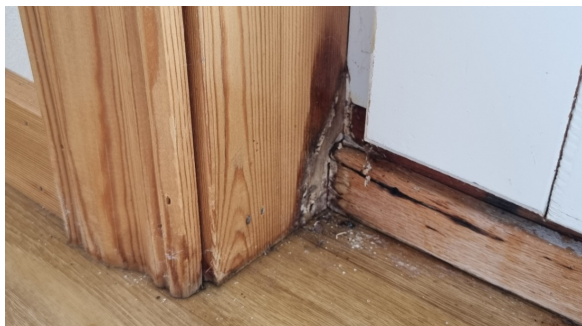
Terrassedør, fasade sørøst. Tegn til fuktgjennomslag ved terskel. Døren er utvendig værslitt.

Synlig fuktinntregning ved skyvedøren i stuen.

Utskifting av skyvedøren i stuen bør påregnes i relativt nær fremtid.

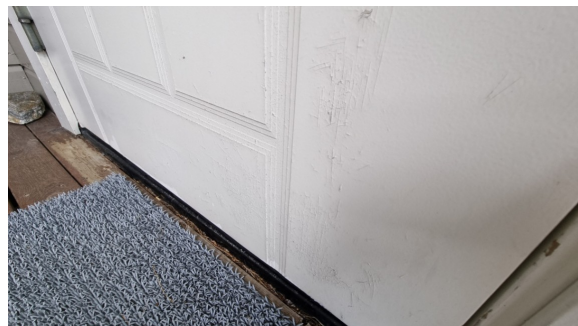
Hovedinngangsdøren er utvendig værslitt.

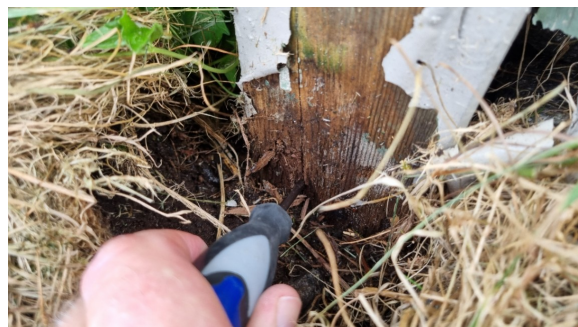
- Det er påvist fukt-/råteskader i konstruksjonen.
- Rekkverket er for lavt i forhold til dagens krav til rekkverkshøyder.

Svekkelser i søyler som er ført ned i bakken.

- Råteskadede konstruksjoner må skiftes ut.

Ved fremtidig skifte av rekkverk bør det nye rekkverket tilfredsstillende dagens krav til høyde.

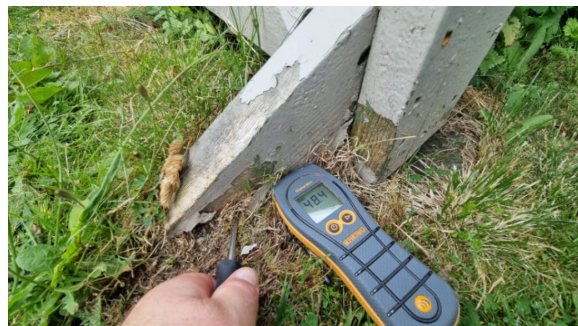
Svekkelser i trappevanger.

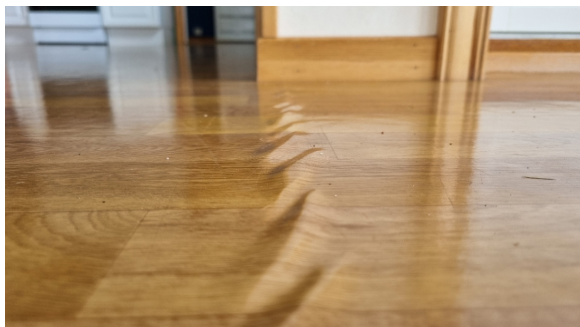
Belegget i stuen er stedvis ikke tilfredsstillende festet til underlaget.

Oppgraderinger/utskiftninger av enkelte overflater bør vurderes.

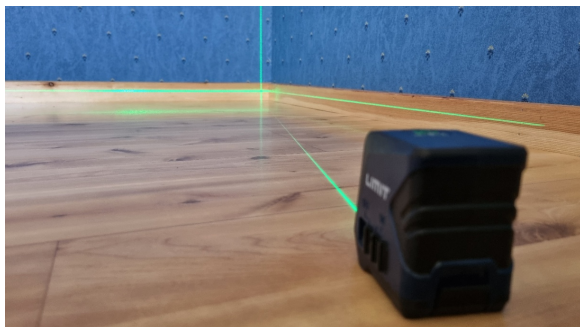
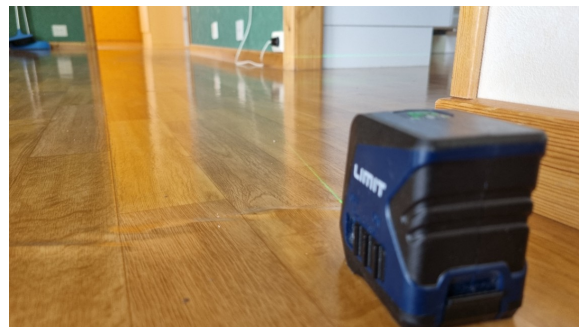
Største målte planavvik i boligen ble målt i stue (mellom innvendig hjørne mot terrasse og kjøkken). Her var det 14 mm avvik innenfor en diameter av 2 meter og 16 mm i hele stue- og kjøkkenrommet. Dette er litt mer enn hva NS 3600 tillater av toleranseavvik. På begge soverommene det 9-10 mm avvik innenfor en diameter av 2 meter og det samme i hele rommet/ene. Øvrige rom hadde mindre planavvik.

Kontroll av planavvik og skjevheter med krysslaser, her fra det ene soverommet.

Kontroll av planavvik og skjevheter med krysslaser, her fra stue og dels inn mot kjøkken.

• For å få tilstandsgrad 0 eller 1 må høydeforskjeller rettes opp. Det vil imidlertid sjelden være økonomisk rasjonelt som et enkeltstående tiltak i en bolig som dette. Dersom boligen en gang skal renoveres, kan man vurdere slike tiltak.

Bygningsdelen virker å fungere godt med dagens tilstand, og registrert avvik er relativt normalt alder tatt i betraktning. Oppretting av gulv anses av takstmannen ikke som nødvendig (relatert til boligens alder) men ved oppussing kan likevel dette vurderes. TG2 gis med bakgrunn i standardens strenge krav til planavvik/skjevheter.

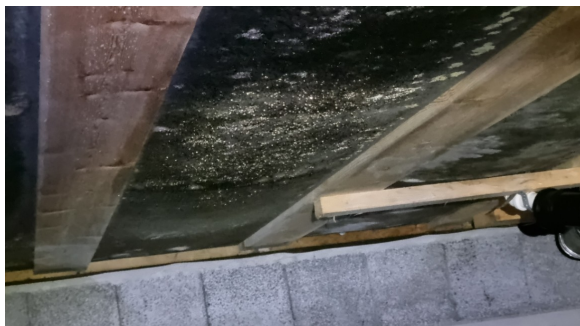
Krypjkjeller under baderommet har veldig liten åpning for å komme seg inn, i denne åpningen så er også avløpsrør ført igjennom. I kryptkjeller under baderommet er det synlig soppvekst i stubbloftet. Det ble fuktmålt her ved befaring, forhøyede fuktverdier ble register. Det mangler luke inn til kryptkjelleren (kun åpning i grunnmur).

Krypkjeller under baderommet. Her sees soppvekst i stubbloftet. Deler av bunnsvillen her er mørkere i farge, dette skyldes trolig fukt

Det bør monteres tilfredsstillende luke og ventiler i kryptkjelleren. Anlegning av fuktsperre mot grunnen bør vurderes.

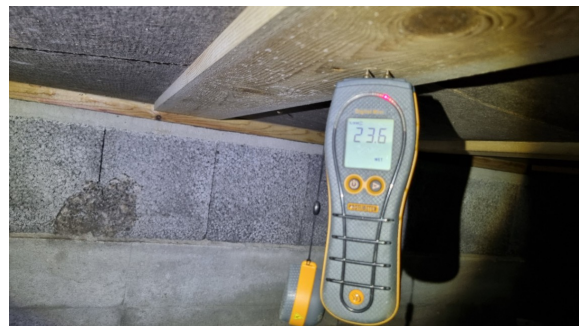
Fuktmåling i stubbloft

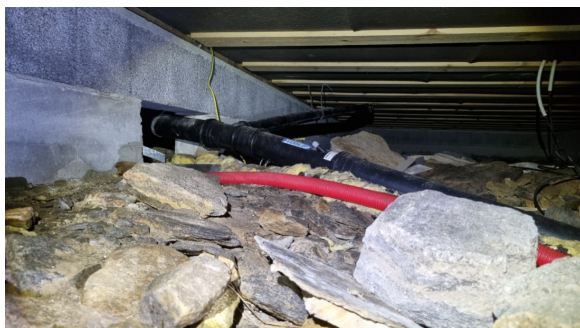
Liten åpning inn under baderommet.

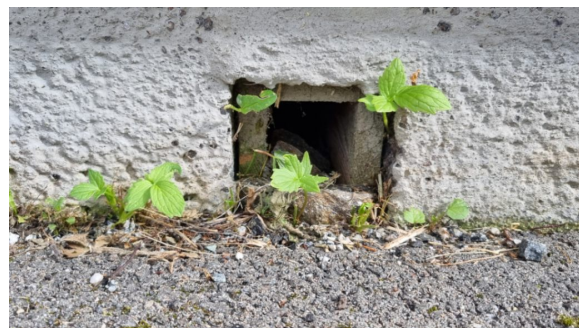
Åpning i grunnmur uten sikring.

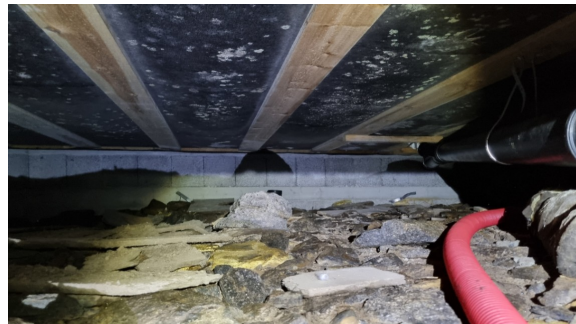
Baderommet har fuktskader i dusjhjørnet. Dette kan sees visuelt inne på baderommet og i underliggende krypkjeller.

Tegn til fuktskader i krypkjeller.

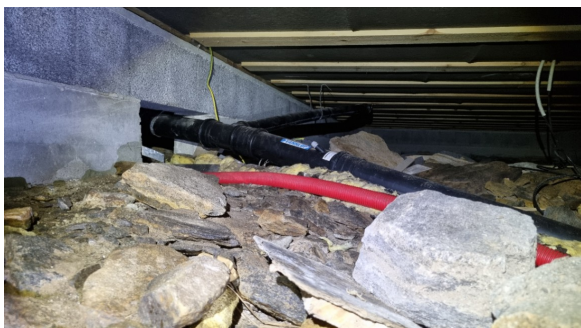
Det er veldig liten åpning i krypkjelleren for å komme seg under baderommet.

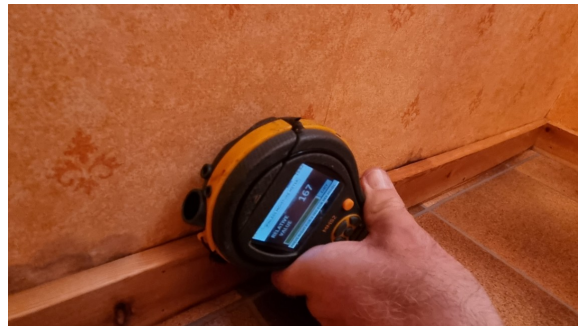
Fuktmerker i vegg under servanten. Det ble fuktmålt her ved befaring, svakt forhøyede fuktverdier ble registrert.  
Fuktmerkene skyldes trolig tidligere lekkasje fra vanntilførsel til utekran. Luken i vegg er laget i forbindelse med dette.

Fuktmåling i vegg med fuktmerker.

Nærmere undersøkelser anbefales.

Utskiftning av overflate med fuktskade bør påregnes.

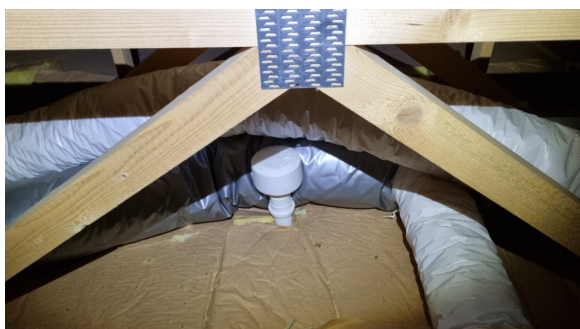
Lufting av kloakken er kun ledet til kaldloftet.

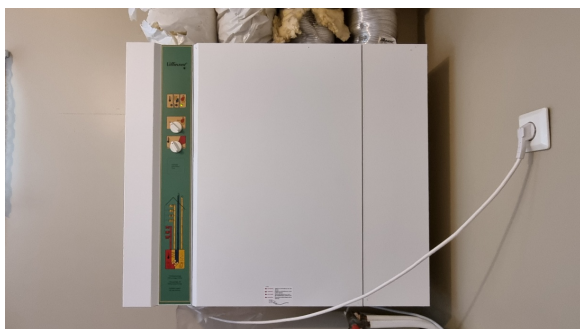
Ventilasjonsaggregat fra byggeår.

Service bør utføres.

Utskiftning av ventilasjonsaggregatet bør påregnes på sikt. Tidspunktet for dette er umulig å si.

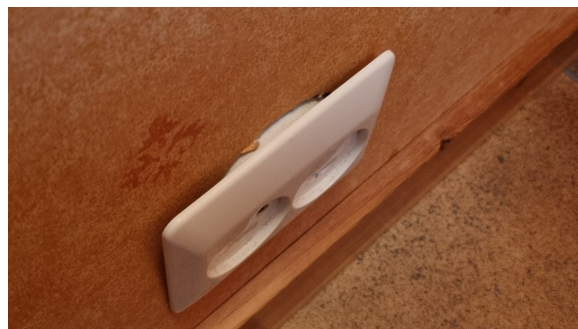
Kontakt på toalettrommet er ikke tilfredsstillende festet.

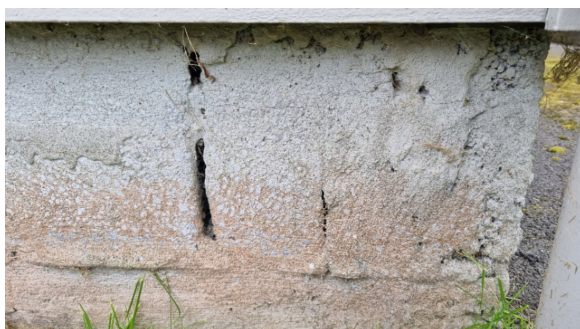
Utettheter mellom lettklinkerblokker.

Tetting av åpninger og pussing av grunnmurer bør vurderes.

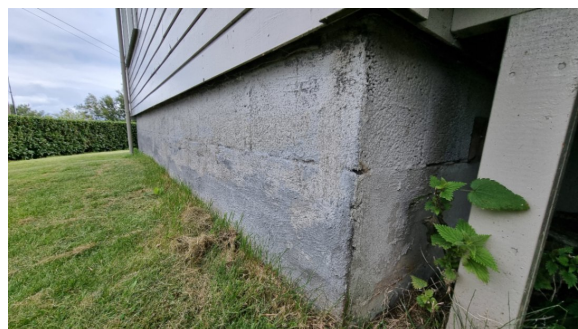
Utvendig grunnmurer er påført et tynt lag med puss.
