# Tilstandsrapport med verditakst

Tidligere eldrebolig  
Toralfvegen 3, 6294 FJØRTOFT  
Gnr 303: Bnr 125, 204, 206  
1580 HARAM KOMMUNE

Vurdert markedsverdi per 22.09.2025

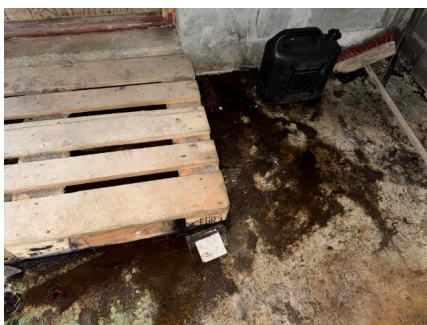
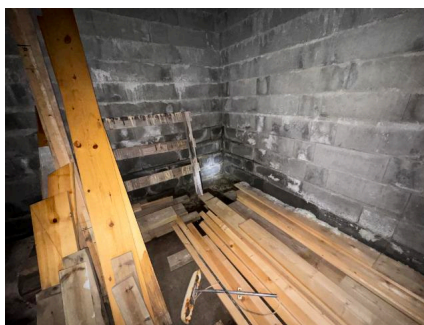
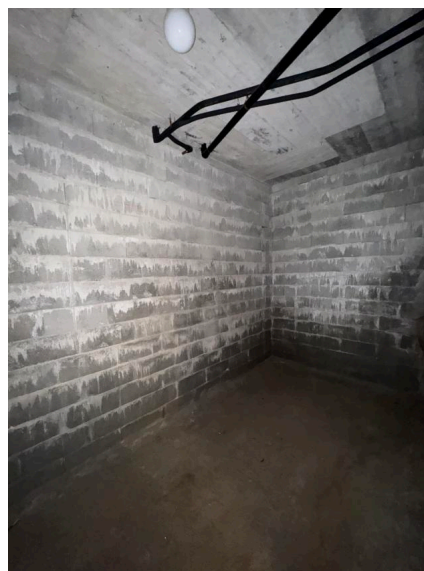
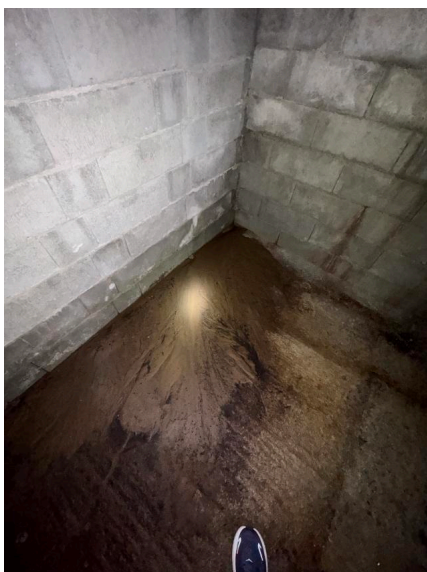
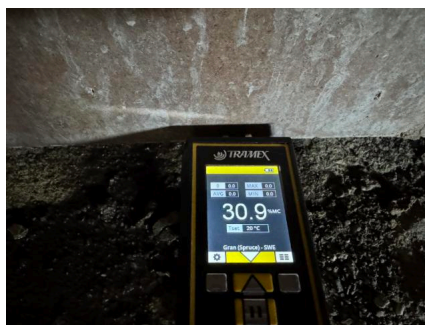
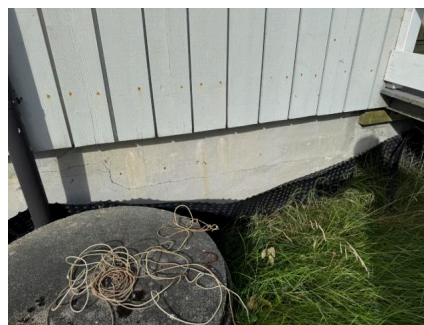
- Det er i kjeller påvist stående vann flere steder.
- Det er i kjeller påvist innsig av sand holdig masse.
- Det er påvist høy fuktighet i plater/treverk, 31 vektprosent som tilsvarer vått treverk.
- Det er påvist sprekker i grunnmur.

- Skadet treverk må fjernes for å hindre videre skadeutvikling.
- Dette punktet må sees i sammenheng med drenering.

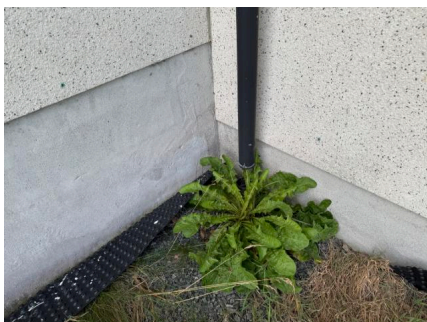
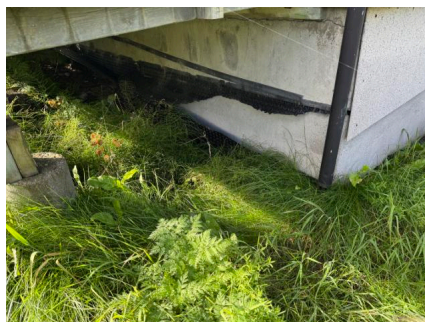
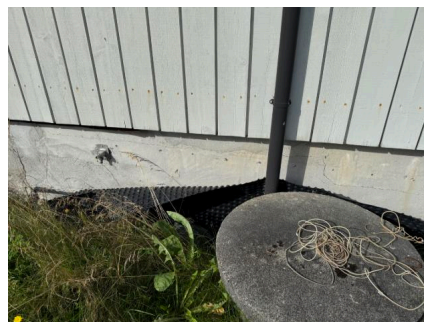
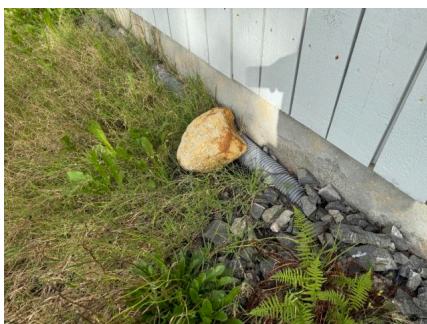
## **TG2** 217 - Drenering

- Det er på befaring påvist løs og skadet fuktsikring/knotteplast og manglende topplist/tettelist.
- Det er på befaring påvist at de flere taknedløp går videre ned i bakken.

- Tiltak på drenering må gjennomføres for å utbedre fukt problematikk i kjeller.
- Ved tiltak på drenering vil også forhold rundt sand innsig i kjeller avdekkes.
- Dette punktet må sees i sammenheng med grunn og fundamenter. Bruken av kjelleren avgjør når tiltak er nødvendig.

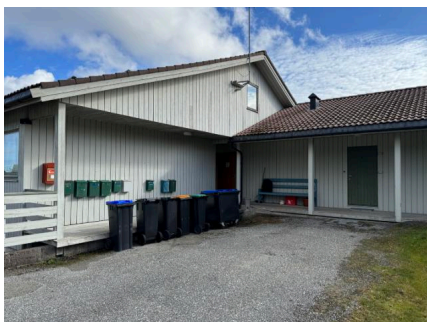
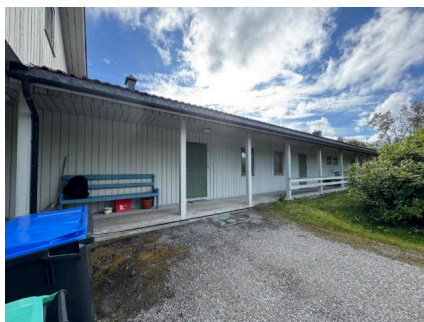
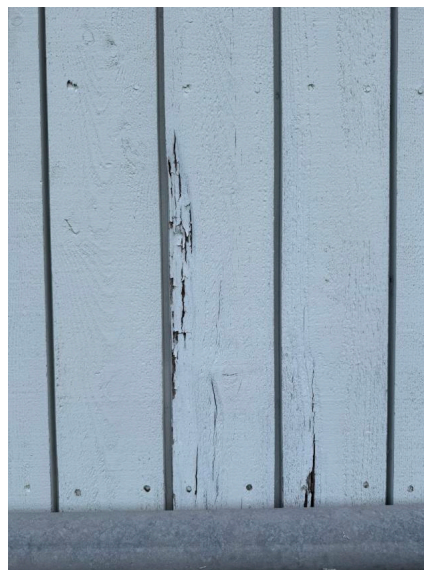
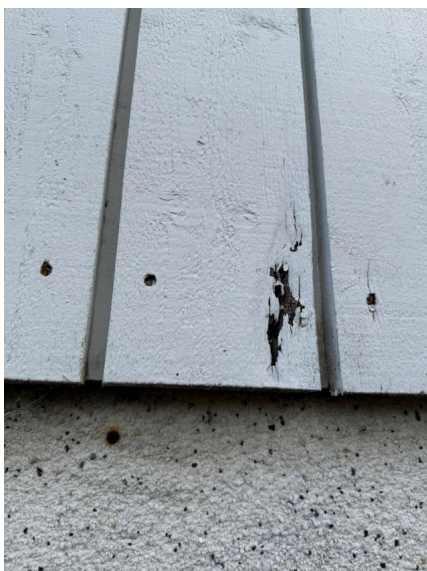
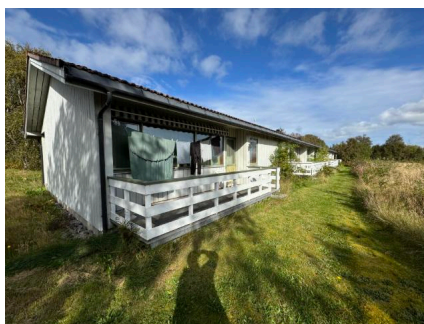
## **TG2** 23 - Yttervegger

- Det er påvist spredte råteskader og værslitte overflater.
- Mangler museband.

- Det må påregnes vedlikehold og stedvis utskifting av bordkledning etc.

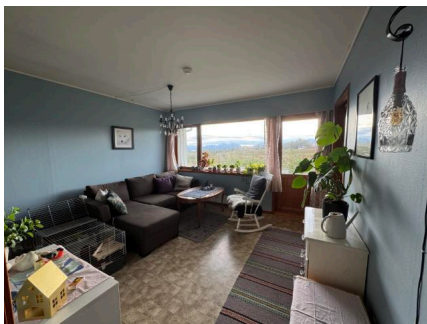
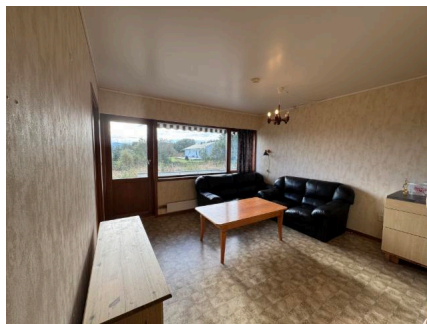
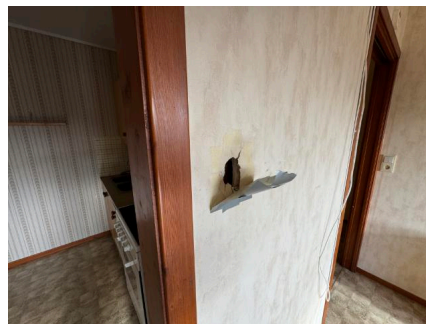
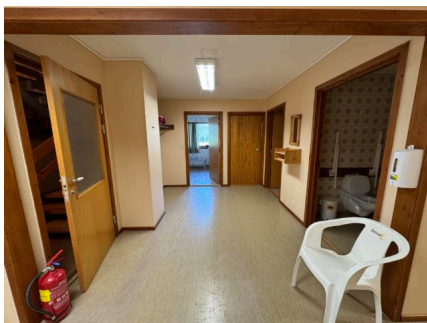
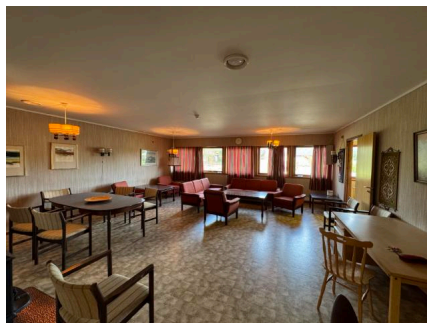
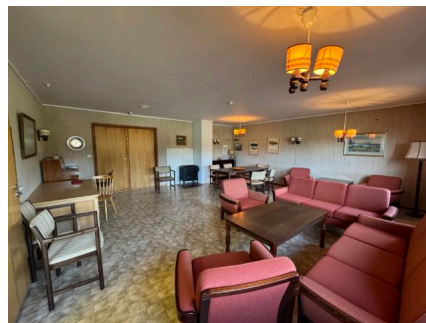
### **TG3** 236 - Innvendig overflate

- Overflater har slitasje og stedvis skader.

- Malings- og overflatebehandling bør oppgraderes for å oppnå tilfredsstillende bruks- og estetisk standard.
- Anbefalt fornyelse av gulvbelegg som har overskredet forventet levetid

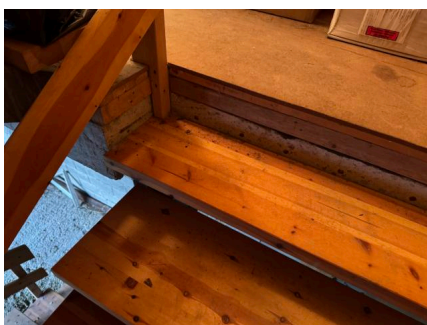
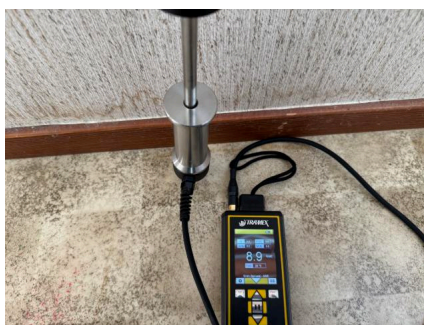
## **TG2** 25 - Dekker

- Det er ikke påvist noen umiddelbare avvik, men lagt alder til grunn kan ikke tiltak utelukkes. TG2 satt på bakgrunn av alder.

- Det anbefales å gjøre nærmere undersøkelse for å få avklart de faktiske forholdene.

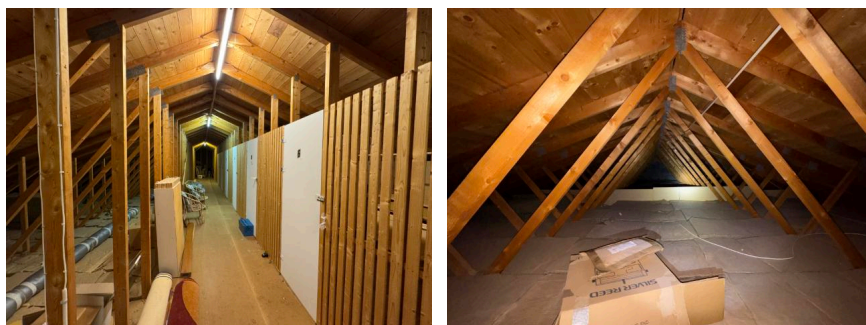
### **TG2** 261 - Primærkonstruksjon for yttertak

- Det er påvist spor etter skadedyr (mus) på loft.
- Det er enkelte steder påvist manglende isolasjon i himling ned mot 1-etasje.

- Forhold rundt skadedyr bør avklares for å begrense videre skade.
- Flater som ikke er isolert bør isoleres for å hindre varmetap.

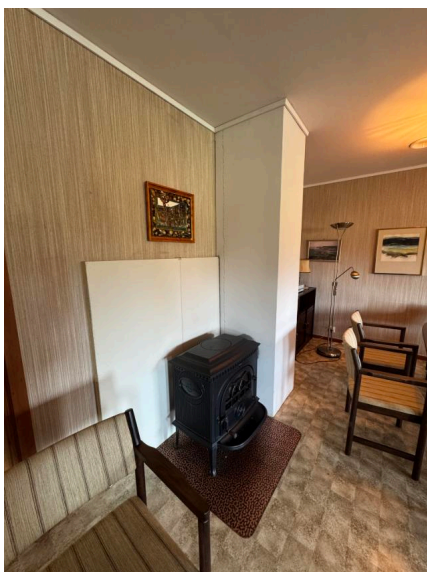
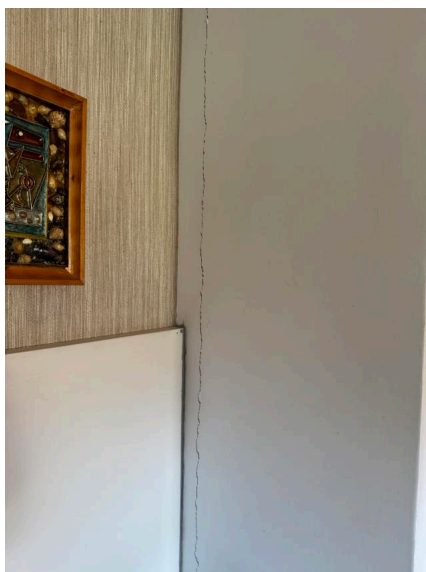
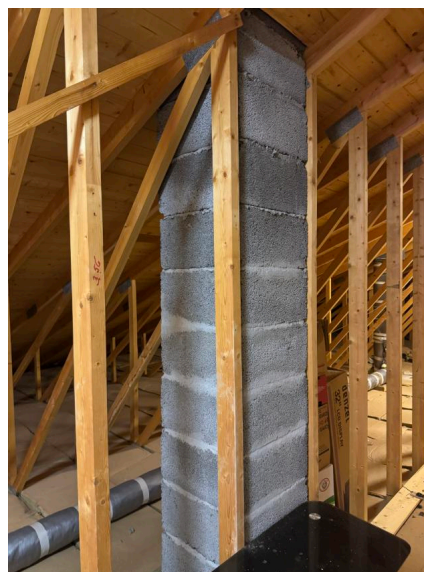
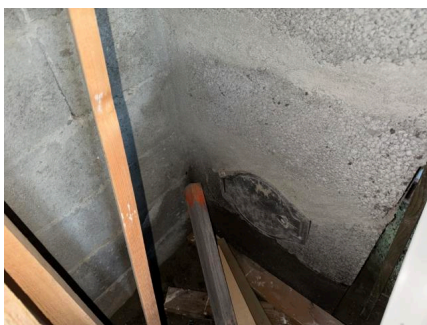
- Halvparten av forventet levetid på pipe er passert.
- Sprekk i pussoverflate på pipe observert.
- Det foreligger ikke dokumentasjon fra feier etc.

- Lagt alder til grunn så kan ikke tiltak på pipen utelukkes.

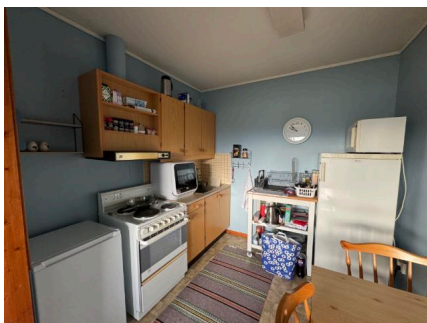
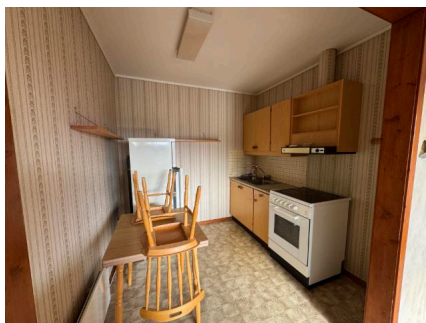
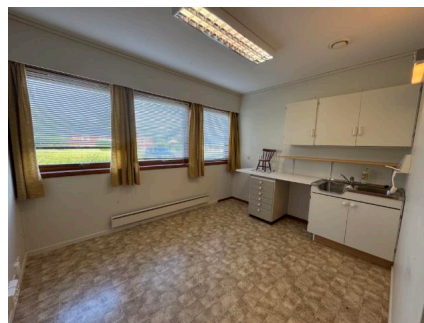
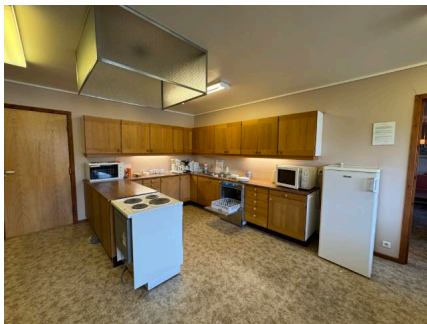
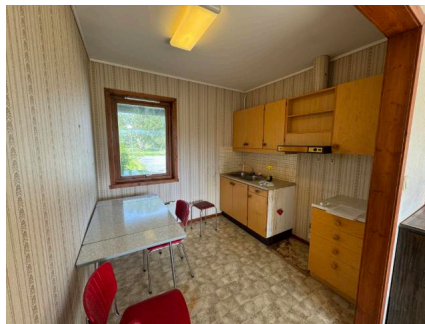
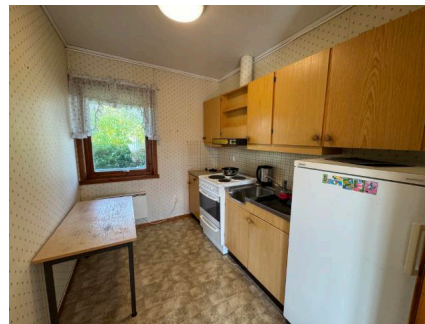
## **TG2** 273 - Kjøkkeninnredning

- Innredningene er fra byggeår og har slitasje samt noen skader. En total vurdering av alle innredninger tilsier at tiltak må påregnes selv om flere av innredningene er funksjonelle.

- Utsifting og vedlikehold/repasjon må påregnes.

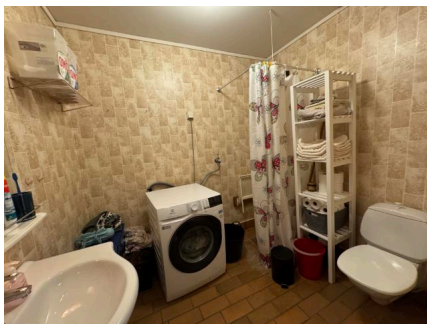
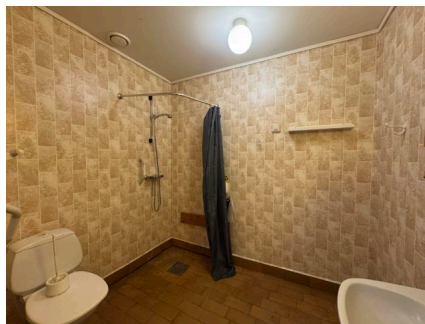
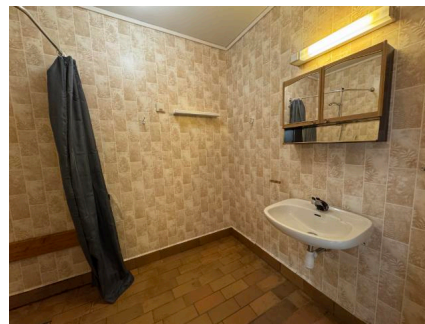
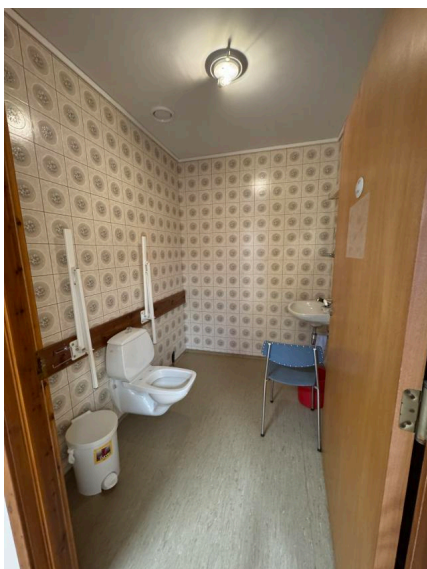
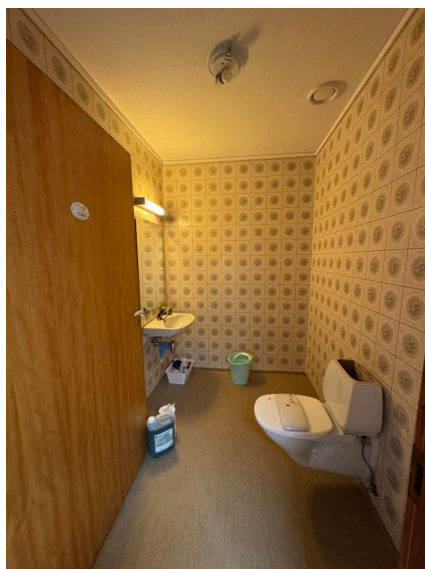
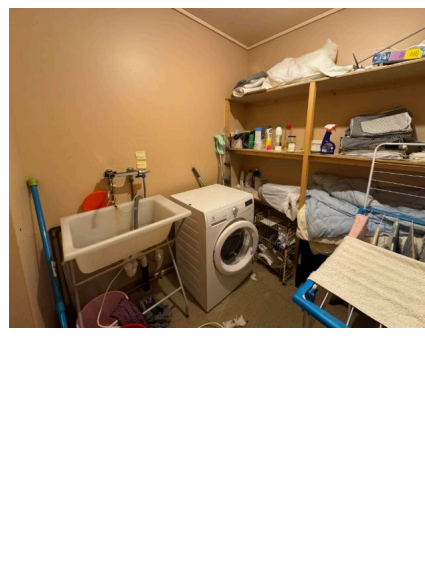
### **TG3** 274 - Innredning og garnityr for våtrom

- Våtrommene er 42 år gamle og det er flere steder påvist avvik som tilsier at rommene ikke tåler normal bruk som våtrom med dusjing etc.
- Det er påvist drypp lekkasje fra ene toalettet.

- Oppgradering av samtlige våtrom må påregnes.
