# Tilstandsrapport

Hytte

Graddis 27, 8255 RØKLAND

Befaringsdato: 24.01.2026

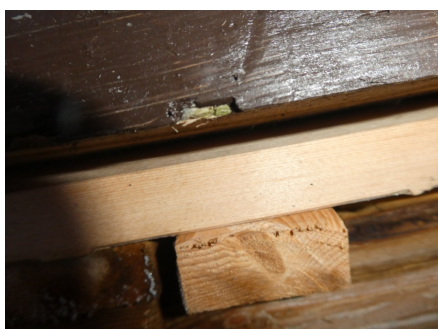
- Det er avvik:
- Det er ingen musesperre i nedre kant av konstruksjon.

Ingen synlig muse sperre. Bildet er fra siden til inngangsdøren.

Tiltak med tetting av åpninger bak kledning, for å hindre tilgang for mus og andre skadedyr.

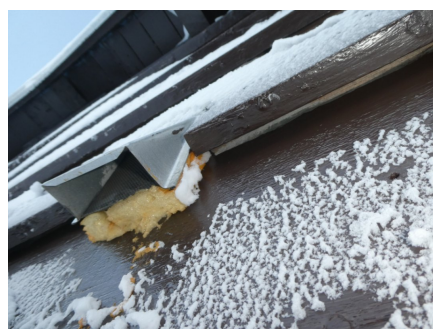
Noe uheldig løsning

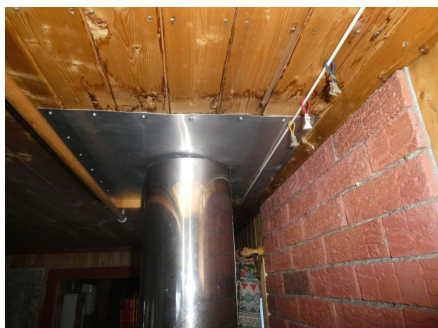
- Det er påvist fuktskjolder/skader i takkonstruksjonen.

Fuktskjolder i gjennomføring i kjøkken

Blindloft/ Kvist bør gjøres tilgjengelig for inspeksjon.

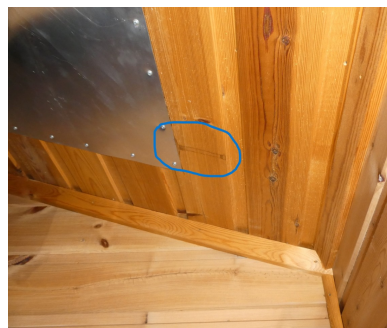
Litt fuktskjolder i gjennomføring i stue

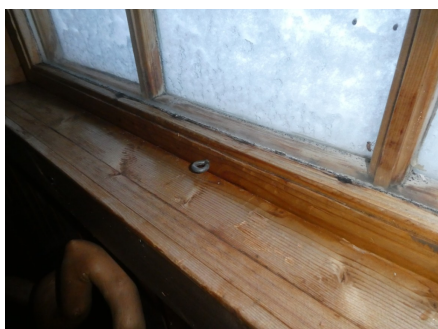
- Det er påvist at enkelte vinduer er vanskelig å åpne/lukke.
- Karmene i vinduer er slitte og det er sprekker i trevirket.

Karmen må vedlikeholdes

Slike koblings vindu krever jevnlig vedlikehold, også i mellom glassene.

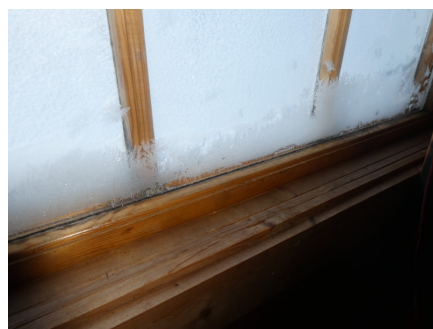
Snø mellom glassene på vindu i stue

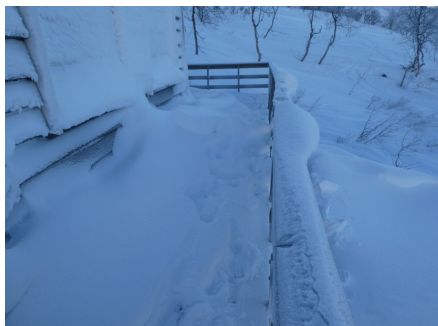
Rekkverk er ustabil og har skjevheter

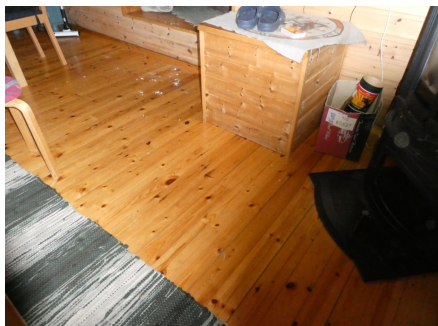
Stedvis sprekk mellom gulvbordene

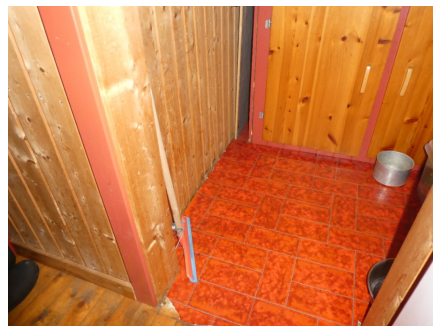
- Overflater har en del slitasjegrad utover det en kan forvente.
- Det er påvist fuktskader på overflater.

Belegg i bod og gang er bulete og slitt

- Gjennomføre ytterligere undersøkelser og foreta utbedring av skade.

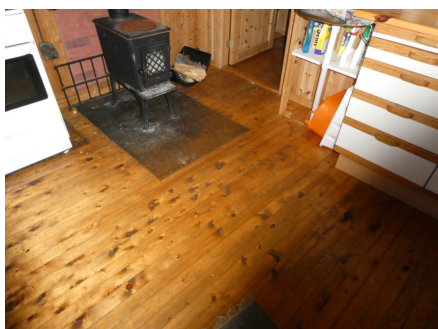
Kjøkkengulv har noe slitt overflate

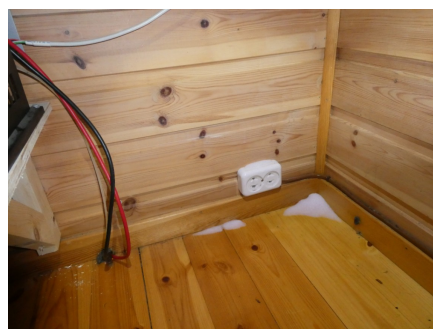
Snø inne på gulv i stue

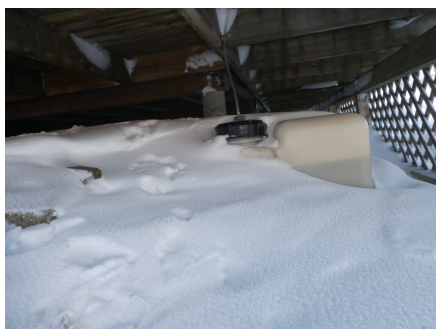
Parafintank under terrasse.

- Det bør utføres service på anlegget.

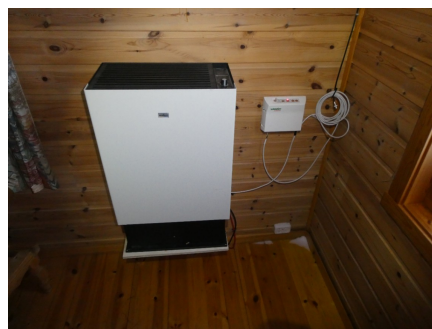
Parafinovn i stue.

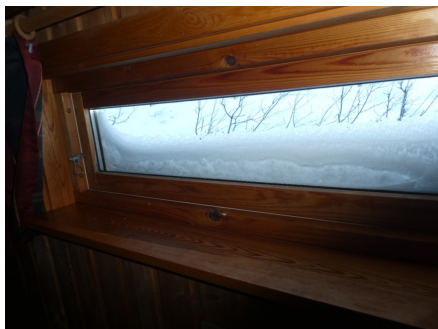
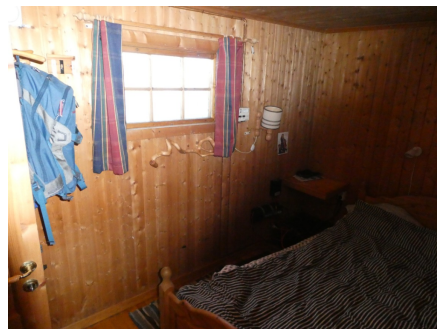
- Åpninger i rekkverk på balkong eller terrasse er ikke i henhold til krav i dagens forskrifter.
- Det er avvik i rømningsveier.
- Rekkverket på balkong eller terrasse er for lavt i forhold til dagens krav.

Soverom, som er innenfor soverom 1

Et rømningsvindu må i åpen stilling ha en fri åpning på minst 0,5 m bredde og minst 0,6 m høyde. Samtidig må summen av fri bredde og høyde være på minst 1,5 m.
