# Tilstandsrapport

Leilighet

Holten 7 D, 6770 NORDFJORDEID

Befaringsdato: 09.12.2025

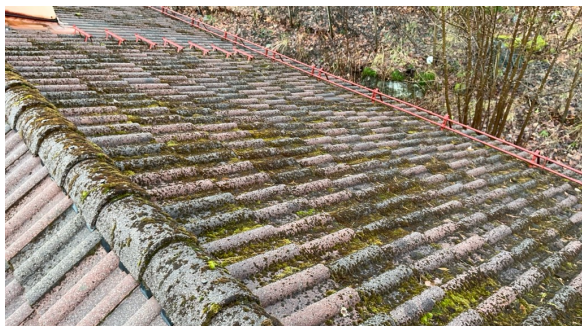
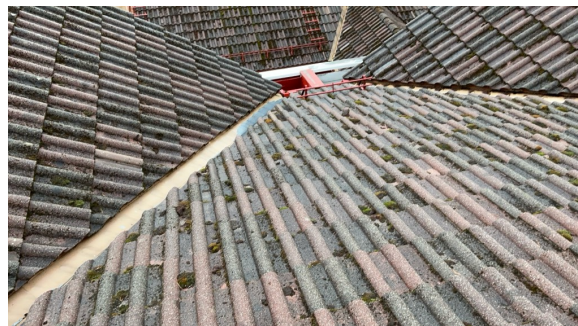
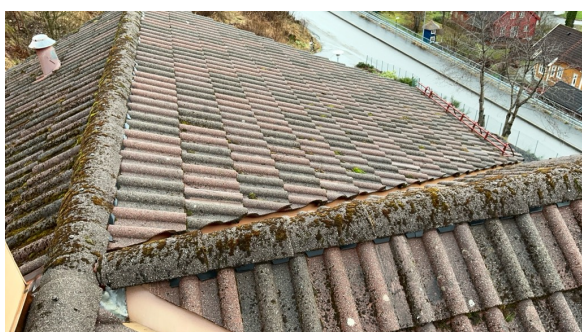
## TG 2 Nedløp og beslag

- Mer enn halvparten av forventet brukstid er passert på renner/nedløp/beslag.
- Det er registrert avflassing av lakk/overflatebehandling og rust på takhatter. Dette gir et estetisk avvik, men vil også over tid medføre skader i takhattene og i værste fall lekkasje inn i takkonstruksjonen/bygningen. Det må derfor påregnes vedlikehold, eller at takhattene skiftes ut i nær fremtid for å forhindre skader.
- Det er benyttet blyteking i overgang mellom takteking og gjennomføring for luftehatt/skorstein. Bly har begrenset levetid, og vil med alderen bli porøs og tynnslitt av vannbelastning og det kan ikke forventes noe ytterligere levetid på løsningene, og det er påregnelig at det kan oppstå, eller allerede forekommer fukttinntrenging rundt gjennomføringene.

- Overvåk tilstanden jevnlig. For å få tilstandsgrad 0 eller 1 må beslag/renner/nedløp skiftes ut, men tidspunktet for når dette er nødvendig er vanskelig å si noe om.
- Det bør utføres vedlikehold eller utskifting av takhatter for å forhindre videre rustdannelse og potensiell lekkasje inn i takkonstruksjonen.
- Blyteking i overgangene bør kontrolleres nøye og eventuelt skiftes ut, da materialet har begrenset levetid og økt risiko for fukttinntrenging rundt gjennomføringene. Manglende utbedring kan føre til skader på bygningens konstruksjon og økte vedlikeholdskostnader.

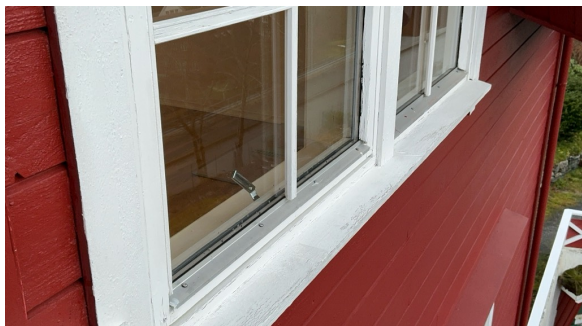
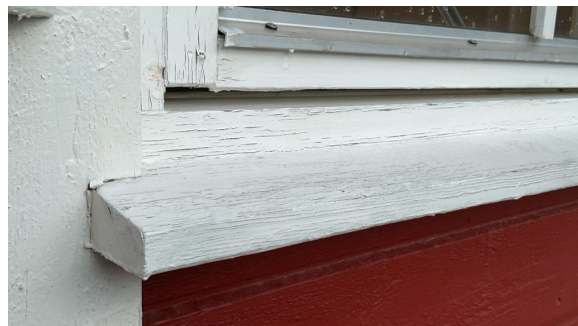
## Dører

- Karmene i dører er værslitte utvendig og det er sprekker i trevirket.

- Ytterdører og balkongdører har stedvis slitasje i overflatebehandlingen og tegn til fuktsvelling.

Det må påregnes vedlikehold for å forlenge levetiden og hindre utvikling av skade, men gitt alderen på enkelte av dørene vil det trolig være mest økonomisk rasjonelt å erstatte disse med nye. Dette vil forbedre energieffektiviteten og redusere behovet for hyppige vedlikeholdsintervaller.

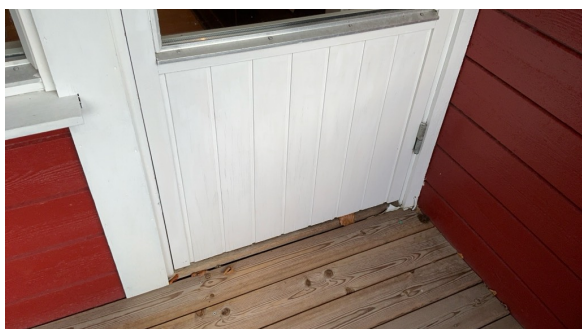
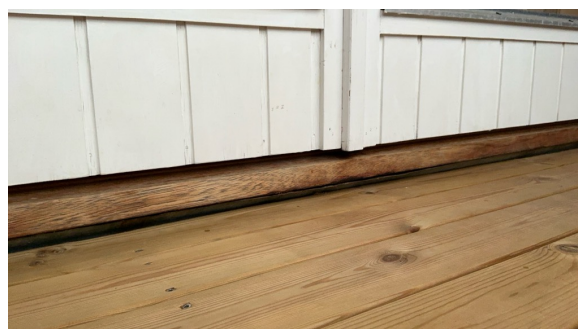
## Balkonger, terrasser og rom under balkonger

Det er balkong med utgang fra stue på loftet. Balkongen er oppført i trekonstruksjoner og har lukket rekkverk samt dekke i terrassebord. Balkongen er tekket med PVC.

- Manglende utbedring av rekkverkshøyde kan medføre økt risiko for fallskader og redusert personsikkerhet, særlig for barn. Forholdet anses som et avvik fra dagens sikkerhetsnivå.

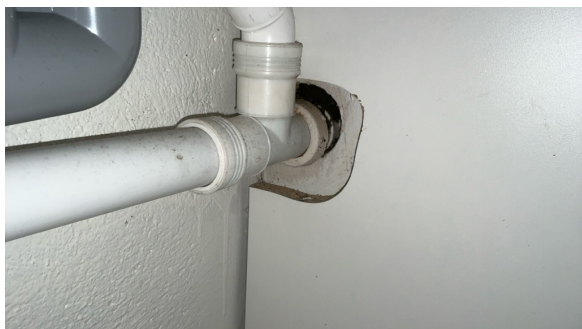
## 1.ETASJE > VASKEROM

- Det er vindu/dør med ikke fuktbestandige materialer i våtsonen (ved vask, dusj, badekar, osv.), løsningen eller byggematerialet er uegnet.
  - Våtzone for vegg er definert som 1 meter ut fra dusjvegg/dør ved dusjnisen.
- Vinduet er plassert innenfor denne sonen, det vil si mindre enn 1 meter fra dusjveggen.

- Uegnede materialer må fuktbeskyttes/utskiftes.
- Det bør vurderes å bytte ut eller fuktbeskytte listverk og foringer ved vinduet med fuktbestandige materialer for å redusere risikoen for fuktskader.

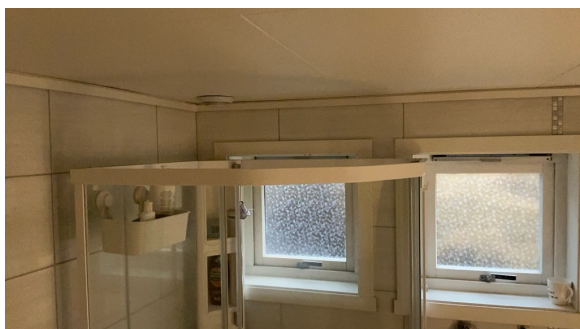
## 1.ETASJE > BAD

- Det er påvist at noen fliser har bom (hulrom under).
  - Det er påvist avvik i krav til høydeforskjell/fall-løsning på våtrommet.
  - For lekkasjevann skal det etter TEK17 være enten 1:100 på hele gulvet og mot sluk, eller en oppkant på minst 15 mm ved dør over ferdig gulv. Ref. TEK17 §13-15.
- Fallforholdene i rommet tilfredsstiller ikke krav i TEK17.

- Rommet fungerer med avvikene rundt fallforhold, det vil ikke være økonomisk rasjonelt å rive for å utbedre fallforholdene isolert sett, men vær oppmerksom på avvikene ved bruk og endre fallforholdet ved fremtidig renovering.
- Bom i fliser skyldes sannsynligvis utilstrekkelig limdekning under montering. Selv om dette avviket ikke krever umiddelbare tiltak, kan manglende limdekning føre til bevegelse i flisen når den belastes. Over tid kan dette avviket forverres, og i verste fall kan flisen løsne. Hvis dette skulle skje, må flisen fjernes og monteres på nytt.
