# Tilstandsrapport

Enebolig

Tuvslettveien 6 B, 9415 HARSTAD

Befaringsdato: 26.01.2026

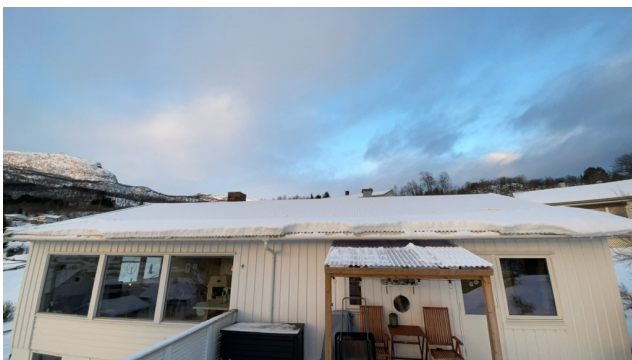
### ! TG 3 Nedløp og beslag

Takrenner og nedløpsrør av stål.

- Det må monteres snøfangere for å oppfylle byggeårets krav.
- Det bør lages system for bortledning av vann fra taknedløp ved grunnmur.

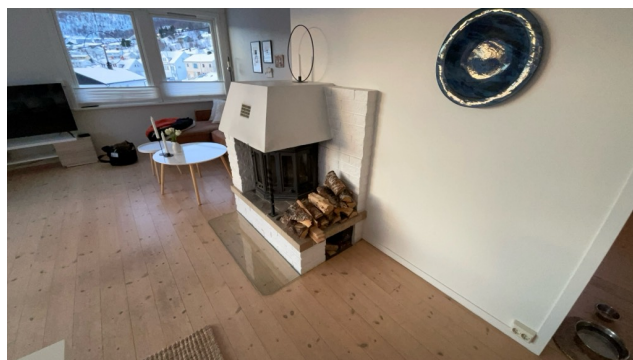
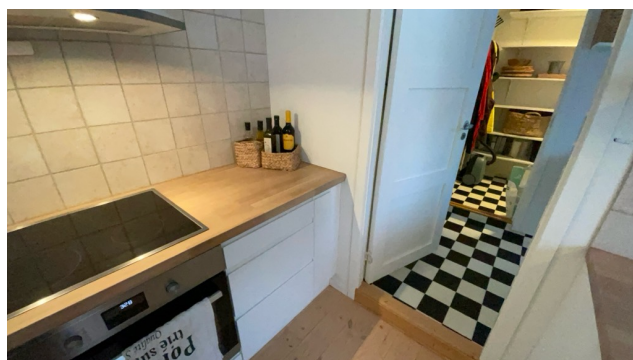
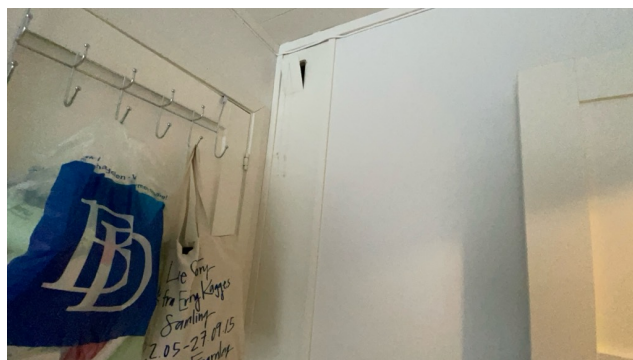
Sotluke har rustskader.

Sotluke bør skiftes.

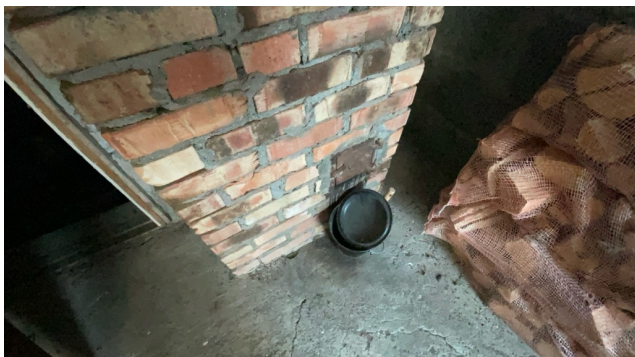
## TG 2 Rom Under Terreng

- Det er påvist indikasjoner på noe fuktgjennomtrenging inn i kjellermur.

- Det påviste fuktnivå gir grunn til å overvåke konstruksjonen jevnlig for å se utvikling over tid, og eventuelt foreta tiltak for å unngå fuktskader.

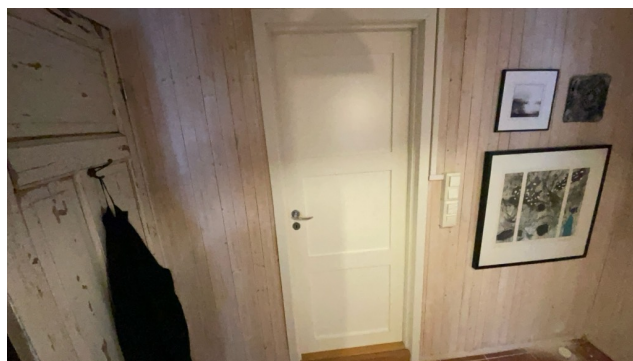
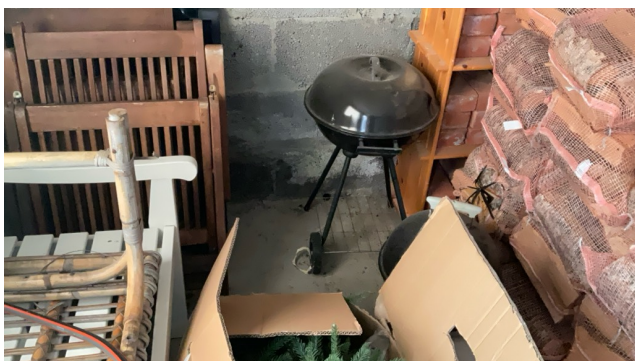
## TG 3 Kryp Kjeller

- Det er ikke tilfredsstillende ventilering av krypkjeller.
- Det er manglende fuktsperre på bakken.

Det er synlig fuktighet på grunn. Det er registrert noe hvit mugg på papp under stubbloftkonstruksjonen.

- Bedre ventilering må etableres.
- Fuktsperre på bakken bør etableres.

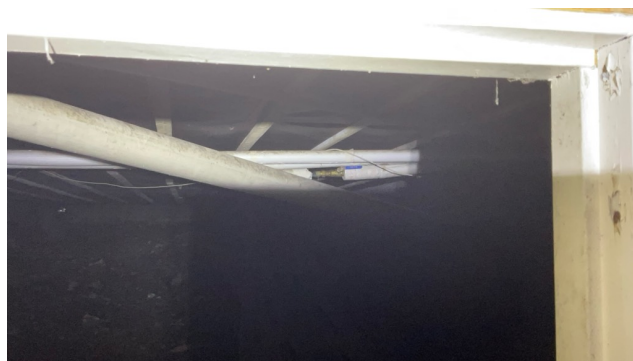
### TG 2 Avløpsrør

Det er avløpsrør av plast.

- Eldre avløpsrør har blant annet større sannsynlighet for lekkasjer, noe som kan føre til omfattende og kostbare vannskader i boliger.

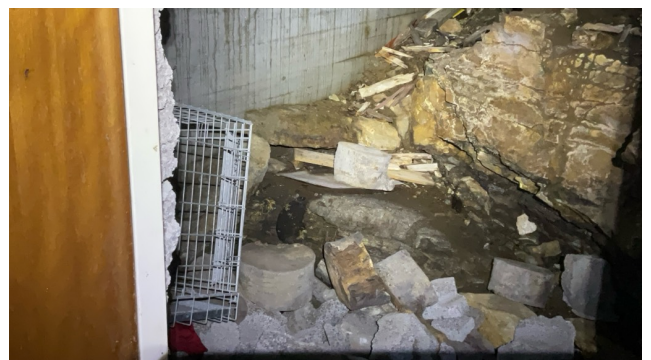
### ! TG 2 Grunnmur og fundamenter

Bygningen har grunnmur i lettklinkerblokker. Det er såleblokk under grunnmur av blokker.

- Grunnmuren har sprekke-dannelser.

- Påviste skader må utbedres.

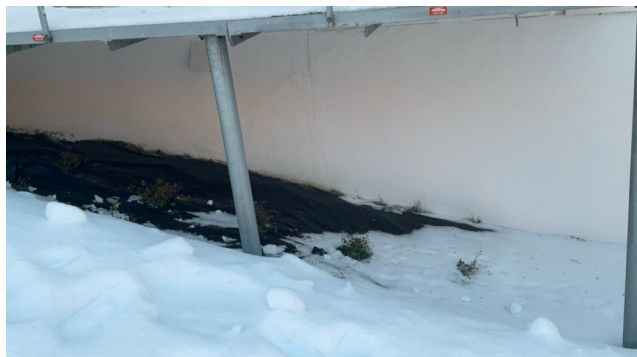
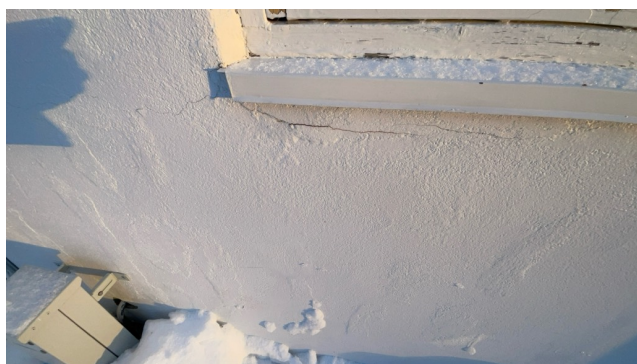
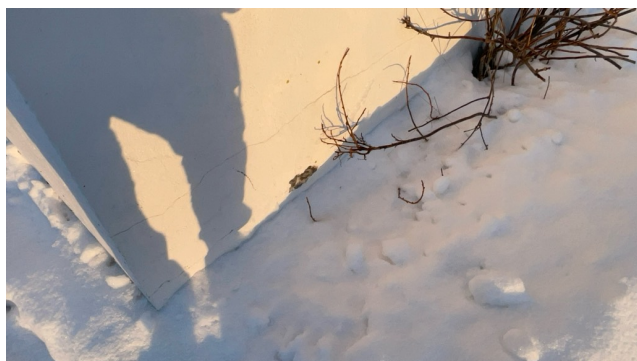
## ! TG 3 Terrengforhold

Skrå tomt.

- Det bør foretas terrengjusteringer.
