# Tilstandsrapport

Boligbygg med flere boenheter

Østbygdens gate 2, 3660 RJUKAN

Rapportdato: 06.02.2026

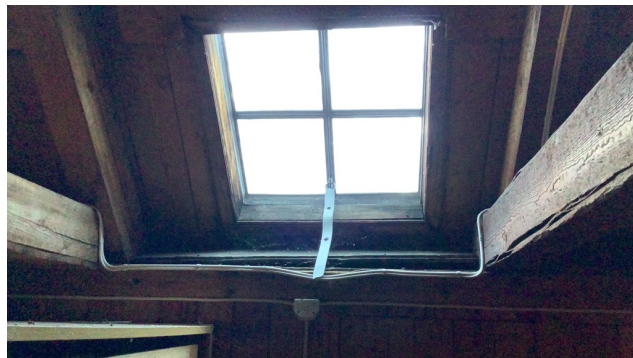
### TG 2 Takkonstruksjon/Loft

- Det er påvist avvik rundt gjennomføringer i takflaten.

Takvinduer er av eldre dato og krever tilsyn og vedlikehold. Fukt er tilstede i rammeverket.

Takvinduer holdes under observasjon og vurderes skiftet.

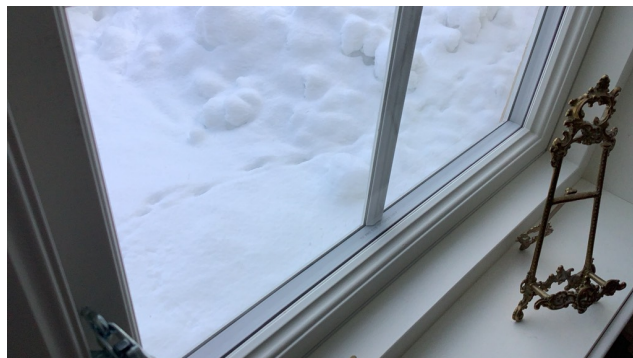
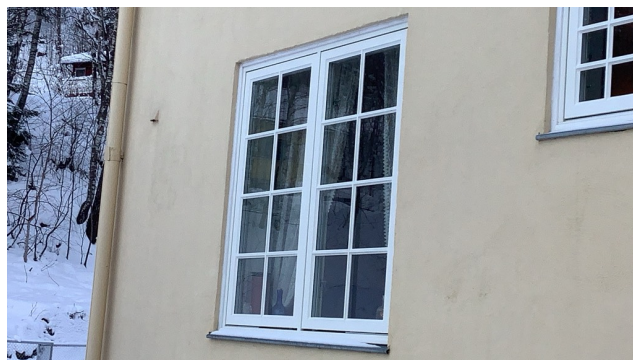
### TG 1 Vinduer

Bygningen har malte trevinduer med 2-lags glass.

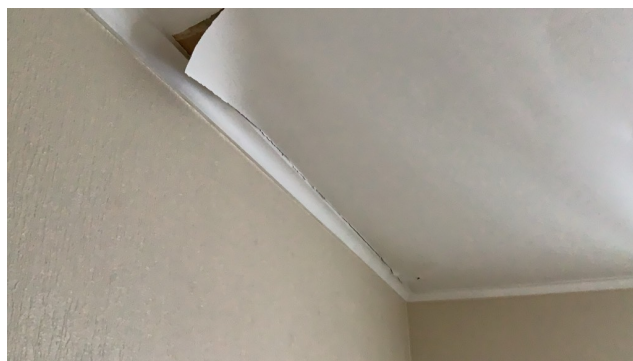
- Det er påvist skader på overflater.

Himling og gulv på stue har skader i overflate.

- Gjennomføre ytterligere undersøkelser og foreta utbedring av skade.

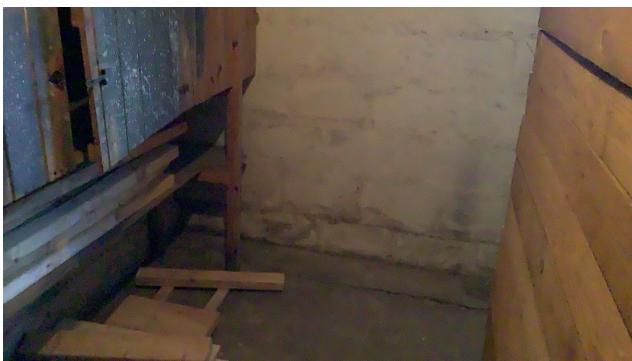
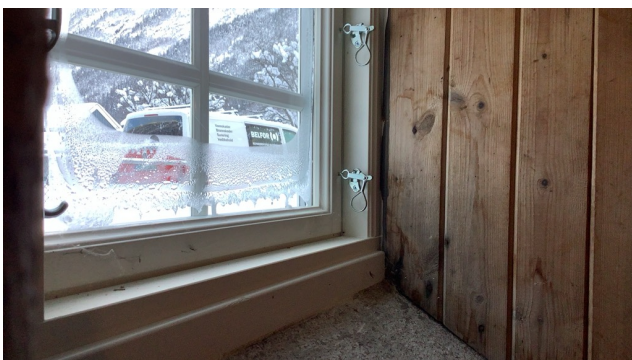
- Det er påvist indikasjoner på noe fuktgjennomtrenging i kjellergulv.
- Det er høy luftfuktighet i kjelleren med stor fare for en skadeutvikling
- Kjeller har begrenset ventilerings/luftgjennomstrømning.

Det er påvist rimfrost på innvendig vindu i kjeller

- Det påviste fuktnivå gir grunn til å overvåke konstruksjonen jevnlig for å se utvikling over tid, og eventuelt foreta tiltak for å unngå fuktskader.
- Konstruksjonene må sikres mot råte, sopp og skadedyr.
- Det må gjennomføres ytterligere undersøkelser.

Det bør påsettes grunnvarme i kjeller området.

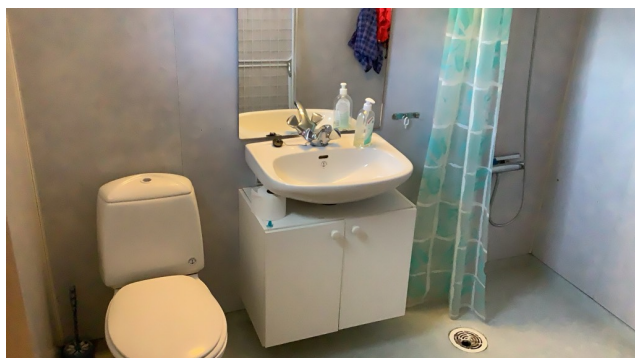
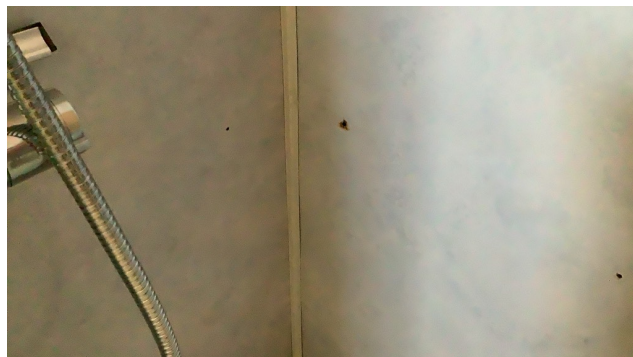
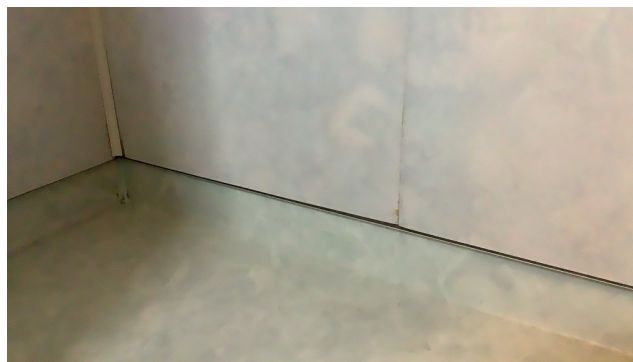
Baderomsplater har skader i bunn av plate og hull i overflate, dette medfører økt fare for skadeutvikling.

- Våtrommet må totalrenoveres. Alle forhold med tettesjikt, våtsone, sluk m.m. må dokumenteres.
- Manglende oppgradering av våtrommet medfører høy risiko for at konstruksjonene ikke vil tåle vanlig bruk av vann eller lekkasjer. Selv om det er dusjkabinett, er det fortsatt en betydelig risiko for at våtrommets konstruksjoner ikke tåler lekkasjer. Dette kan føre til fuktskader på tilstøtende konstruksjoner.

Kostnadsestimat: 200 000 - 500 000

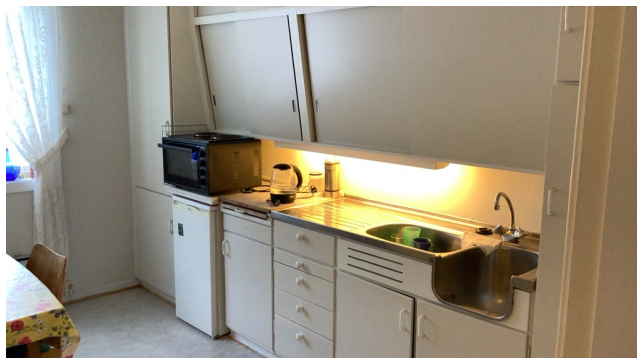
- Det er påvist at overflater har noe skader.
- Kjøkkeninnredningen er av eldre dato, og den mangler bruksfunksjoner/løsninger som er forventet på et kjøkken.

- Det er påregnelig med utskiftning/utbedringer av kjøkkeninnredningen.
- Overflater må utbedres eller skiftes.

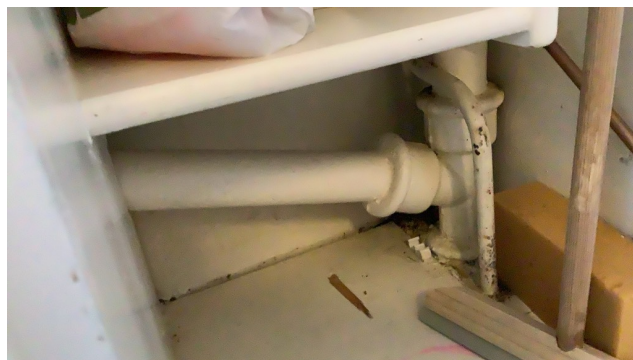
- Det er påvist skader eller utettheter på sluk/avløp.
- Mer enn halvparten av forventet brukstid er passert på innvendige avløpsledninger.

- I forbindelse med oppgradering av våtrom vil det være naturlig med utskiftning av rør.
- Tidspunkt for utskiftning av avløpsrør nærmer seg.
- Eldre avløpsrør har blant annet større sannsynlighet for lekkasjer, noe som kan føre til omfattende og kostbare vannskader i boliger.
- Skadet del av sluk/avløpsrør må skiftes.

Kostnadsestimat: 20 000 - 100 000

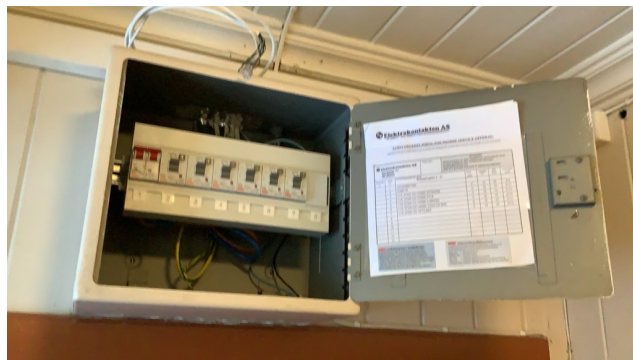
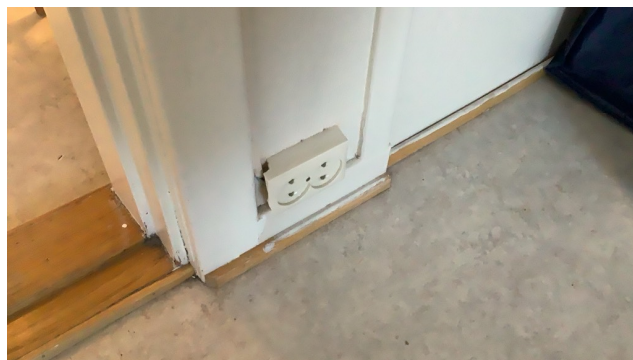
Defekt deksel på stikk i soverom bør skiftes
