## EIERSKIFTERAPPORT™

## TILSTANDSRAPPORT

Åstveitveien 13, 4832 Mykland

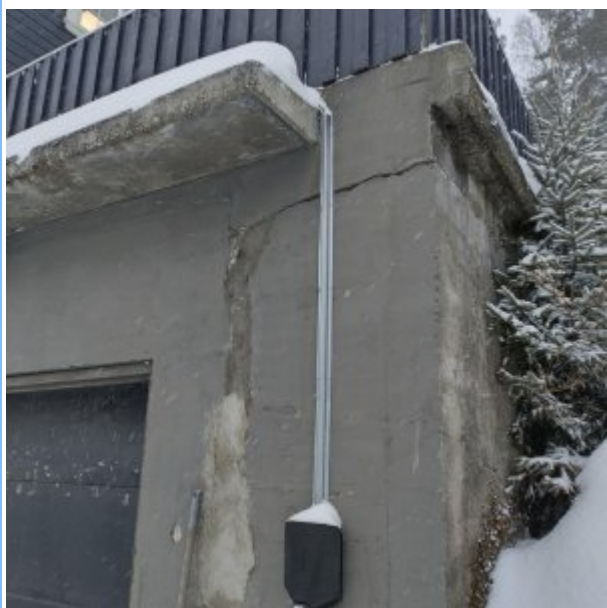
**1. Grunn og fundamenter****TG 3** 1.1 Byggegrunn, fundamenter, grunnmur, drenering og sikring mot vann og fuktighet

Grunnmur har tilbakefylling på bakside. Det er registrert noe riss i murpuss ved garasje. Eier opplyser at rissene har vært stabile over flere år. Fundamentet ligger under bakkenivå og har derfor ikke vært mulig å inspisere. Forventet levetid for utbedring av grunnmur er anslått til 80–100 år, og mer enn halvparten av denne levetiden er benyttet. Forventet levetid for utskiftning av drenering er 30–40 år, og forventet levetid er nå brukt. Det er ikke synlig knotteplast langs grunnmur, og tilstrekkelig fuktsikring er ikke påvist. Tilstrekkelig fuktsikring er ikke påvist. Se videre under punkt 9.1 (rom under terreng)

Det er registrert riss og sprekker i mur ved garasje. Resterende mur på boligen er forøvrig i bedre stand og etter alder tatt i betraktning.

Grunnmur er tilbakefylt og fundament ligger under bakkenivå, noe som begrenser inspeksjonsmulighetene. Det er registrert riss i murpuss ved garasje. Det er ikke påvist synlig knotteplast eller annen dokumentert fuktsikring langs grunnmur. Dreneringen har nådd eller overskredet forventet levetid.

Det foreligger risiko for økt fuktbelastning mot grunnmur som følge av alder og usikker funksjon på drenering og fuktsikring. Dette kan over tid medføre fuktinntrengning og videre utvikling av riss.

Ved økt fuktbelastning kan det oppstå fuktskader på grunnmur og tilstøtende konstruksjoner. Eventuelle skader kan medføre behov for omfattende og kostbare utbedringstiltak. Skjulte forhold under bakkenivå kan ikke utelukkes.

Det anbefales å vurdere utskiftning av drenering og etablering av dokumentert fuktsikring ved grunnmur, herunder knotteplast, ved fremtidig gravearbeid. Riss i murpuss bør følges opp med observasjon for å avdekke eventuell endring.

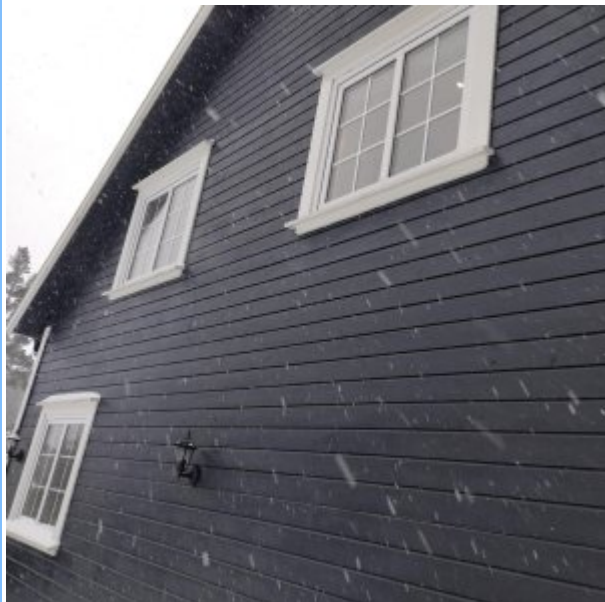
Forventet tid for utskifting av trekledning med normal vedlikehold er 50 år. Det er påvist utlektning og musesperre bak kledning

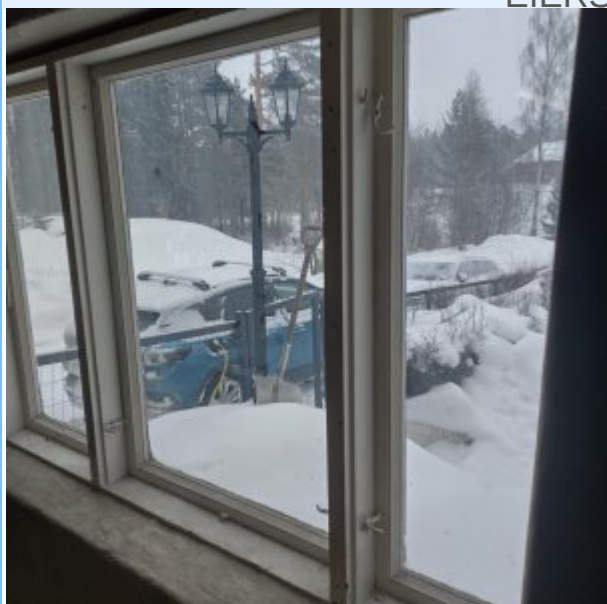
**3. Vinduer og ytterdører****TG 2** 3.1 Vinduer og ytterdører

Vinduer kjeller er av eldre årgang. Vinduer og dører er sporadisk testet, ok funksjon, Overflatebehandling må påregnes. Resterende vinduer settes til TG1 grunnet alder og tilstand

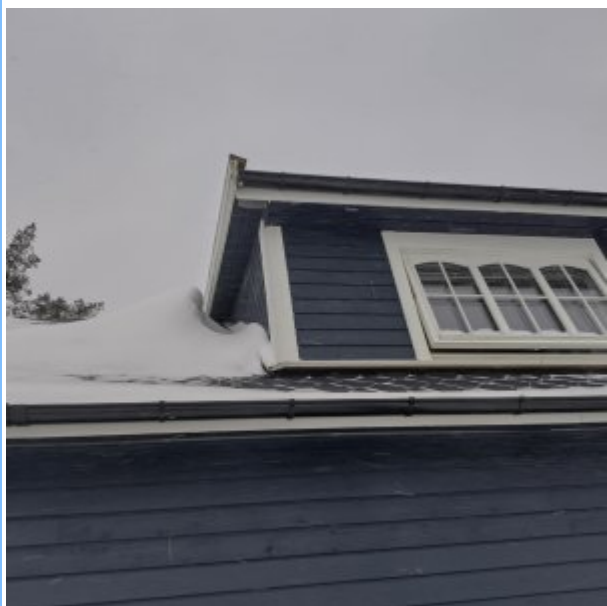
**4. Tak****TG iu** 4.1 Takkonstruksjon, taktekking og skorstein over tak

Forventet tid for utskiftning av takshingel er 25 år. Mindre enn halvparten av forventet tid for utskiftning er brukt.

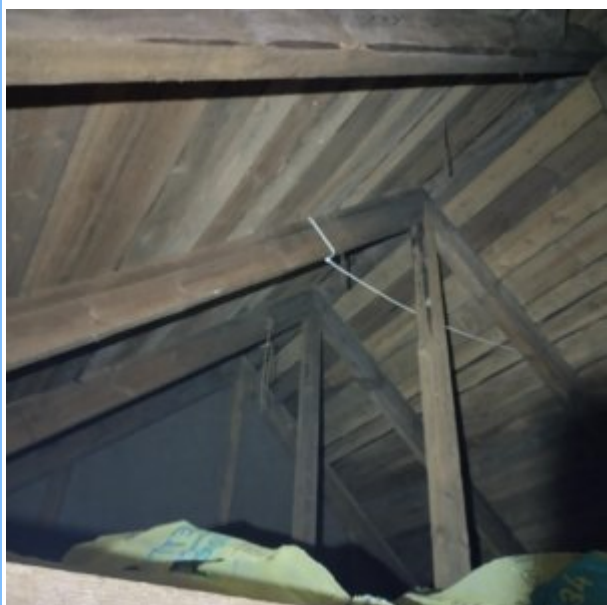
Loftskonstruksjon er fra byggeår. Løsningen har påregnelig slitasje og avvik fra dagens standard, med økt risiko for varmetap og kondens.

| | <p>Årsak<br/>Loftets konstruksjonsoppbygging er fra byggeår (1950). Konstruksjonen er utført etter datidens byggeskikk og isolasjonsstandard, og det er ikke dokumentert vesentlige oppgraderinger.</p> <p>Risiko<br/>Eldre loftskonstruksjoner har økt risiko for varmetap, kondensdannelse og fuktrelaterte forhold, særlig ved utilstrekkelig isolasjon og lufting sammenlignet med dagens krav.</p> <p>Konsekvens<br/>Forholdene kan medføre redusert energieffektivitet og økt risiko for fukt- og kondensskader i loftskonstruksjonen over tid. Eventuelle skader kan gi behov for utbedring eller oppgradering.</p> <p>Anbefalt tiltak<br/>Det anbefales å vurdere etterisolering og kontroll av lufting på loftet, for å redusere varmetap og risiko for kondens. Tiltak bør vurderes i sammenheng med øvrige energiltak på bygningen. Det bør etableres ventil i toppen av hver galv for å sikre maksimal ventilering.</p> |

Det bør etableres ventil i toppen av hver gavl for å sikre maksimal ventilering.

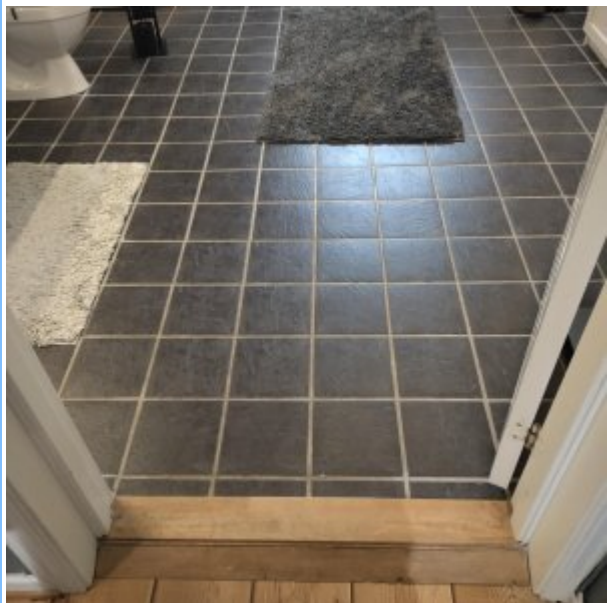
**TG 2** 7.1.2 Overflate gulv

Gulv er flislagt uten fall til sluk. Rommet er innredet med dusjkabinett med avløp direkte til sluk, noe som reduserer belastningen på gulvoverflaten. Keramiske fliser i våtrom har en forventet levetid på ca. 30 år, og mer enn halvparten av forventet levetid for utskifting er benyttet. Forholdene gir økt risiko for fuktpåvirkning ved vannsøl.

Flat terskel under dørblad for tilluft til baderomsvifte.

| | <p><b>Årsak</b><br/>Gulv er flislagt uten tilfredsstillende fall til sluk. Rommet er innredet med dusjkabinett med avløp direkte til sluk, noe som reduserer vannbelastningen på gulvoverflaten. Gulvets alder tilsier at mer enn halvparten av forventet levetid for keramiske fliser er benyttet.</p> <p><b>Risiko</b><br/>Manglende fall til sluk kan medføre at vann ved vannsøl ikke ledes effektivt mot sluk, noe som gir økt risiko for fuktpåvirkning over tid.</p> <p><b>Konsekvens</b><br/>Vann kan bli stående på gulv og i overgang mot vegger og terskel, med risiko for fuktskader i gulvkonstruksjon og tilstøtende bygningsdeler.</p> <p><b>Anbefalt tiltak</b><br/>Det anbefales å begrense vannsøl og sørge for rask opptørking. Ved fremtidig rehabilitering av bad/vaskerom bør tilfredsstillende fall til sluk etableres i henhold til gjeldende krav.</p> |

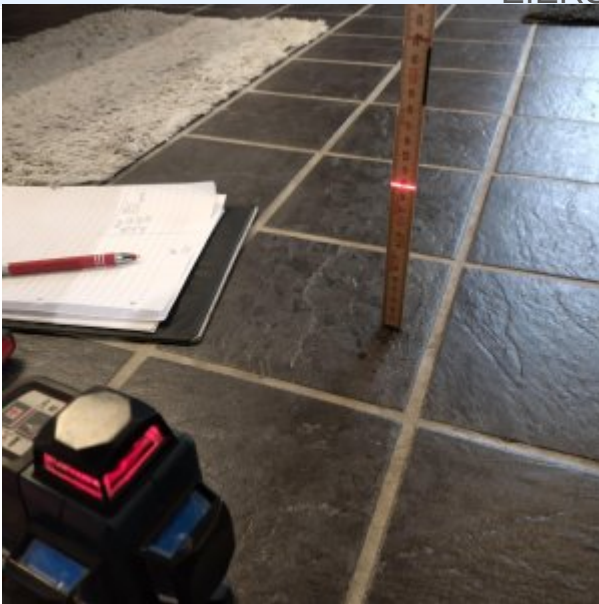
**TG 2** 7.1.3 Membran, tettesjiktet og sluk

Flatt gulv uten fall til sluk, anbefalt å beholde dusjkabinett slik det er. Dusj direkte på gulv vil kunne renne vekk fra sluk

| | <p><b>Årsak</b><br/>Våtrommet har smøremembran i gulv. Forventet levetid er ca. 20 år, og mer enn halvparten av levetiden er benyttet. Membran og tettesjikt er skjult og ikke inspisert. Rommet har dusjkabinett, og det dusjes ikke direkte på fliser.</p> <p><b>Risiko</b><br/>Bruk av dusjkabinett reduserer vannbelastningen. Alder og manglende inspeksjonsmulighet gir likevel noe økt risiko for svekket funksjon over tid.</p> <p><b>Konsekvens</b><br/>Eventuell svikt kan medføre fuktpåvirkning i tilstøtende konstruksjoner.</p> <p><b>Anbefalt tiltak</b><br/>Det anbefales normalt vedlikehold og oppfølging. Ved fremtidig oppgradering bør membran og tettesjikt etableres på nytt etter gjeldende krav.</p> |

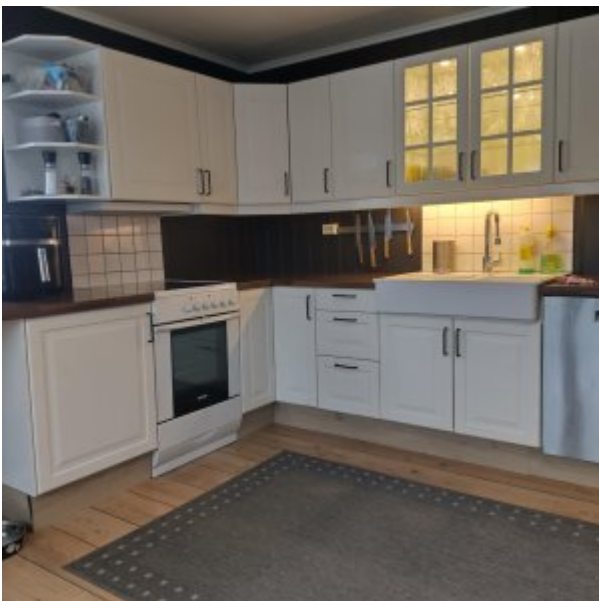
**8. Kjøkken****8.1 Kjøkken 1.etg****TG 2** 8.1 Kjøkken 1.etg

Kjøkkennredning fra 2009 i følge eier. Slette fronter og benkeplate i laminat. stålvaske. Det er ikke montert el.vannstoppeventil ved eventuell lekkasje. Kjøkken har normal slitasje og bruksmerker. Det er påvist dampsperretape under benkeplate ved oppvaskmaskin. Forventet tid for utskiftning av kjøkkeninnredning er 30år.

Det er ikke montert komfyrvakt.

| | <p><b>Årsak</b><br/>Kjøkkeninnredning er fra ca. 2009 ifølge eier. Normal slitasje og bruksmerker. Det er ikke montert elektrisk vannstoppeventil.</p> <p><b>Risiko</b><br/>Manglende vannstoppeventil gir økt risiko for vannskade ved lekkasje.</p> <p><b>Konsekvens</b><br/>Lekkasje kan føre til fuktskader i kjøkkeninnredning og tilstøtende konstruksjoner.</p> <p><b>Anbefalt tiltak</b><br/>Det anbefales å vurdere montering av elektrisk vannstoppeventil. Innredningen følges opp med normalt vedlikehold.</p> |

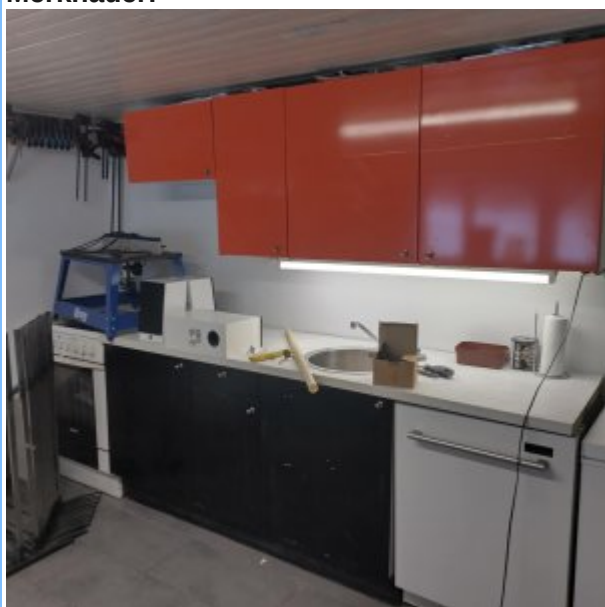
**8.2 Kjøkken U.etg****TG 2** 8.2 Kjøkken U.etg

Kjøkkenredning fra ukjent årstall i følge eier. Det er ikke montert el.vannstoppeventil ved eventuell lekkasje. Kjøkken har slitasje og bruksmerker. Forventet tid for utskiftning av kjøkkeninnredning er 30år.

| | <p><b>Årsak</b><br/>Kjøkkeninnredning er av ukjent alder ifølge eier. Innredningen har slitasje og bruksmerker. Det er ikke montert elektrisk vannstoppeventil.</p> <p><b>Risiko</b><br/>Manglende vannstoppeventil kan medføre økt risiko for vannskade ved lekkasje fra rør eller oppvaskmaskin.</p> <p><b>Konsekvens</b><br/>Lekkasje kan føre til fukt- og vannskader på kjøkkeninnredning og tilstøtende konstruksjoner, med behov for utbedring eller utskifting.</p> <p><b>Anbefalt tiltak</b><br/>Det anbefales å vurdere montering av elektrisk vannstoppeventil. Kjøkkeninnredningen bør følges opp med normalt vedlikehold og utskifting vurderes i takt med forventet levetid.</p> |

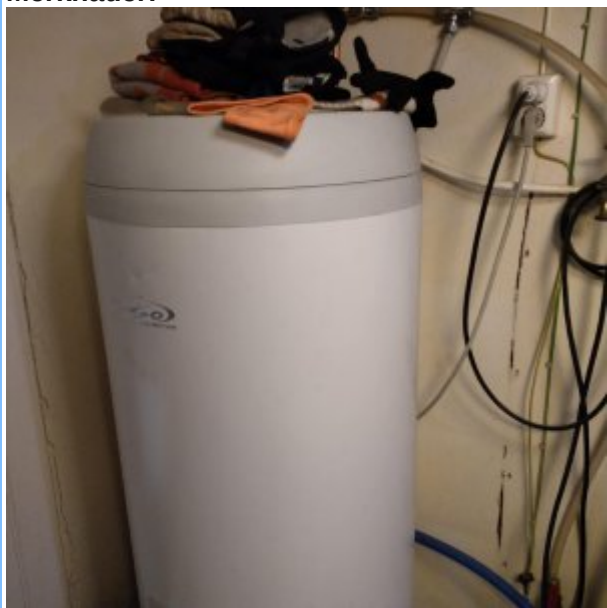
Varmtvannsbereder er på ca. 200 liter med effekt på ca. 2000 W. VVB er plassert i teknisk rom i kjeller. Berederen er lekkasjesikret til sluk, men sluket er ikke ferdigstilt. VVB er tilkoblet via stikkontakt.

Strømtilførsel til VVB bør være fast tilkoblet. Alle VVB-er skal i utgangspunktet være tilkoblet fast strøm, da beredere har høyt strømuttak over lengre perioder. Tilkobling via stikkontakt kan i verste fall medføre varmgang og økt brannrisiko.

| | <p>Årsak<br/>VVB ca. 200 L / 2000 W i teknisk rom. Lekkasjesikret til sluk, men sluk er ikke ferdigstilt. VVB er tilkoblet stikkontakt.</p> <p>Risiko<br/>Tilkobling via stikkontakt gir økt risiko for varmgang. Manglende ferdigstilt sluk kan øke risiko for vannskade.</p> <p>Konsekvens<br/>Forholdene kan medføre brann- og vannskader.</p> <p>Anbefalt tiltak<br/>VVB bør fast tilkobles strøm, og sluk ferdigstilles.</p> |
