# Tilstandsrapport

Enebolig

Tangenvegen 613, 2335 STANGE

Rapportdato: 26.01.2026

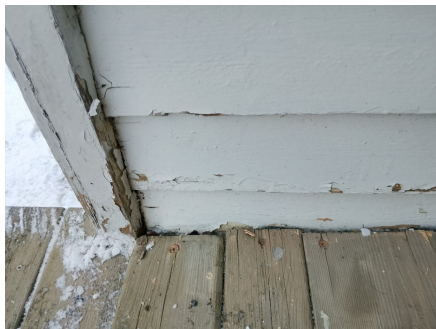
- Det er ingen eller liten lufting i nedre kant av kledning mot grunnmur.
- Det er påvist spredte råteskader i bordkledningen.

- Det bør foretas tiltak for å bedre lufting av kledningen.
- Uten tilstrekkelig lufting bak bordkledningen kan fuktighet som trenger inn bak bordene eller gjennom veggen innenfra ikke tørke opp. Dette skaper ideelle forhold for råtesopp og muggvekst.
- Råteskadet trekledning må skiftes ut.
- Råteskader i bordkledningen kan fortsette å utvikle seg både i tiliggende bordkledning og til bakenforliggende veggkonstruksjon, dersom en ikke foretar tiltak.

Råtten panel bør byttes.

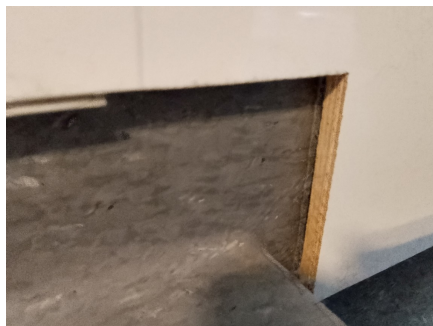
Usikret rør og el i yttervegg.

Uferdig montering i nedkant av veggplater
