# Tilstandsrapport

Fritidsbolig (andelsleilighet)

Budorvegen 1496 A, 2340 LØTEN

Befaringsdato: 16.12.2025

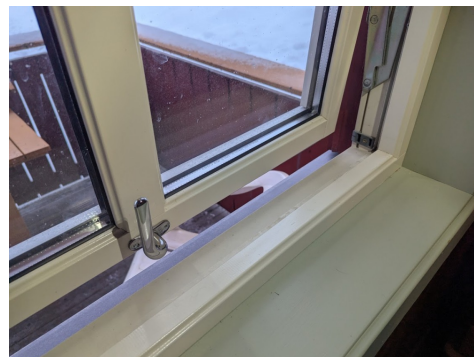
Vindu med isolerglass

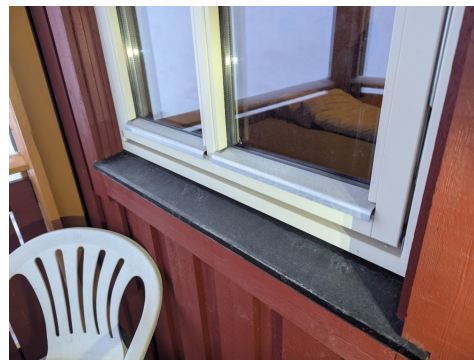
Utvendig vannbrett / vindusomramming

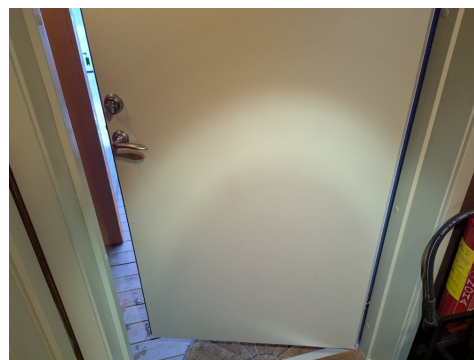
Ytterdør

Ytterdøren har noen mindre skader nederst på dørbladet som skyldes fuktopptrekk.

Ytterdøren er utett mot karm pga slark (manglende justering mot sluttstykke for låsekassen)

Dørens sluttstykke bør justeres for bedre tetthet mot karm. Øvrige tiltak må vurderes ut ifra behov.

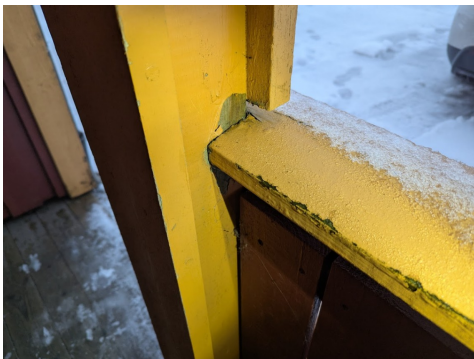
Rekkverk med vedlikeholdsmangler

Vedlikehold/utbedringer må påregnes.

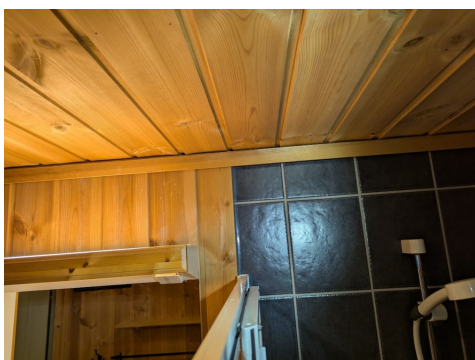
Badet har våtsoner hvor vegger er dekket med panel (avvik fra krav om fuktbestandighet og tetthet i våtsone).

Det er ingen påviste skader/følgeskader med dagens tilstand, men veggene må utbedres/skiftes for å oppnå TG0/TG1. Utbedringer må ses i sammenheng med tiltak som nevnt i avsnitt for membran/tettesjikt.

TG3 er satt med bakgrunn i avvik fra standardens krav. Tiltak og kostnad er nærmere beskrevet i avsnittet 'Sluk, membran og tettesjikt'.

Overflater i våtsone

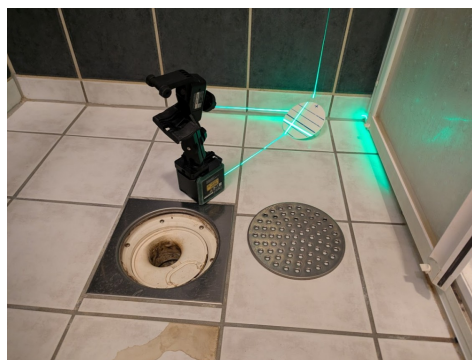
- Til tross for avviket i fall/høydeforskjell til sluk, vil gulvet fortsatt kunne lede vann mot sluket, men med redusert effektivitet. Dette kan potensielt øke risikoen for vannansamling i enkelte områder av badet.

Påviste avvik er ikke kritisk i brukssituasjonen. Forholdene anbefales utbedret ved en fremtidig rehabilitering av badet.

Måling av fallforhold på gulv i dusj

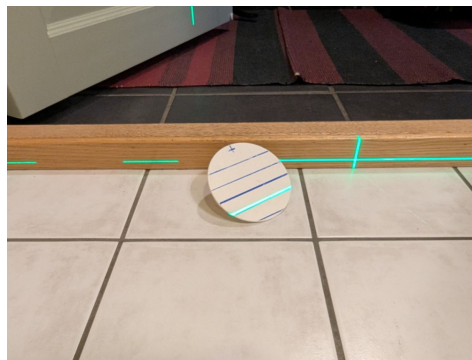
Måling av fallforhold på gulv

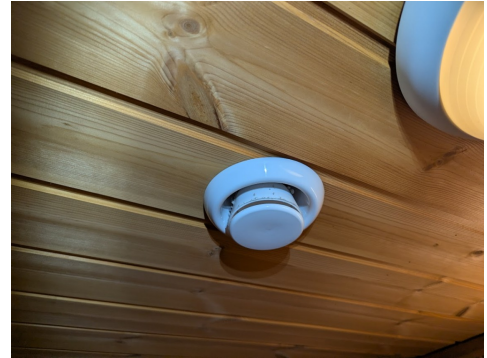
Avtrekksventil

Rommet har mekanisk avtrekk. Tilluft via spalte over/under dørbled.

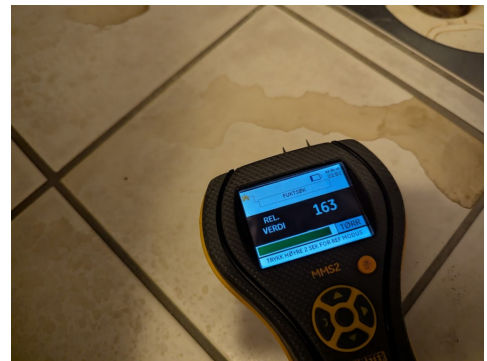
- TGIU gitt ut ifra manglende mulighet for hulltaking.

Det er ingen synlige indikasjoner på fukt ved kontroll av overflater. Ytterligere undersøkelser bør gjennomføres i forbindelse med fremtidige tiltak/rehabilitering.

Fuktsøk uten unormale fuktutslag på gulv
